## Fahrzeugbeschreibung

| Hersteller | Volkswagen | Typ / Modell | Touran 2.0 TDI Comfortline |

Das Fahrzeug weist einen dem Alter, der Laufleistung und der vorherigen Nutzung entsprechenden Gesamtzustand auf, soweit nicht nachstehend abweichend dokumentiert. Es wurde eine Optische Überprüfung des Fahrzeugs auf Vorschäden und eine Lackschichtdickenmessung vorgenommen. Dabei wurden Nachlackierungen an folgenden Karosserieteilen festgestellt:

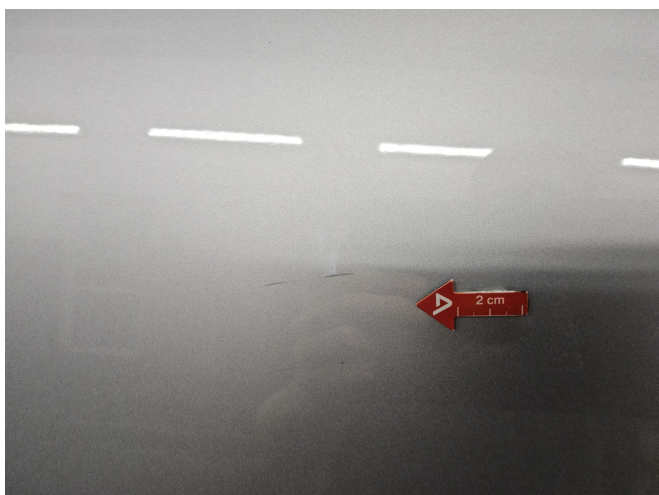
Bild 1: Außen, Tür hinten links, Kratzer , smart repair

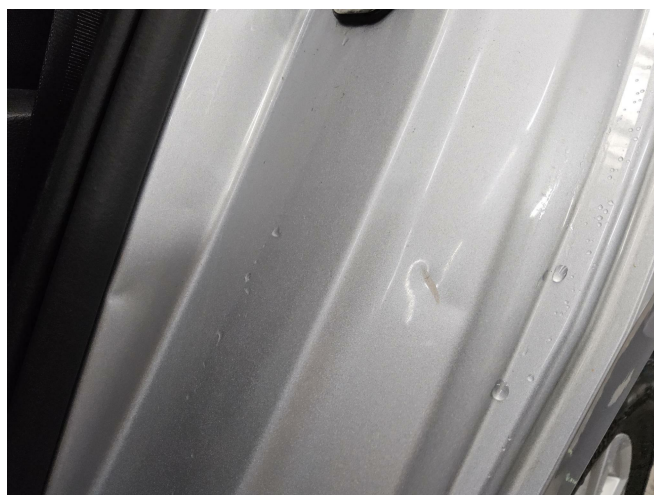
Bild 2: Außen, Türeinstiege , Dellen, Kratzer , smart repair

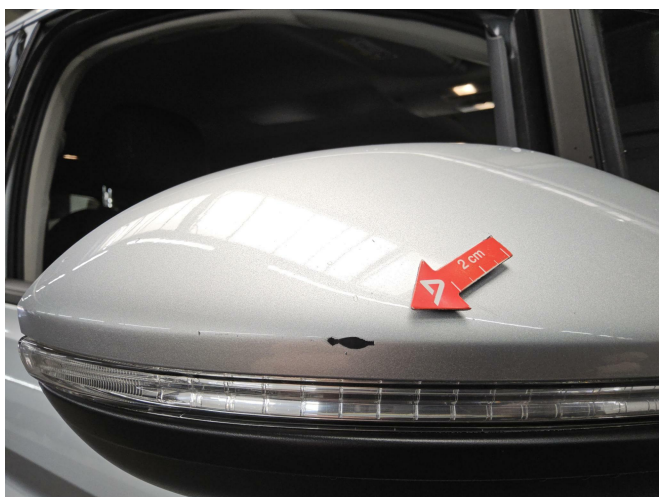
Bild 3: Außen, Außenspiegel rechts - Lackierung, Kratzer , smart repair

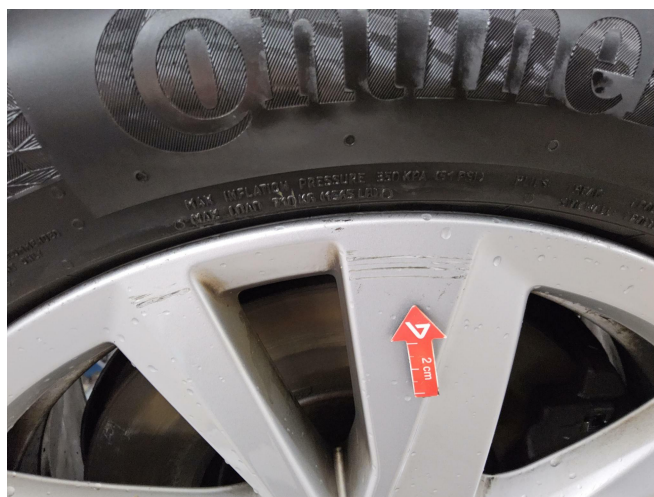
Bild 4: Außen, 1 Leichtmetallfelge , beschädigt , instandsetzen

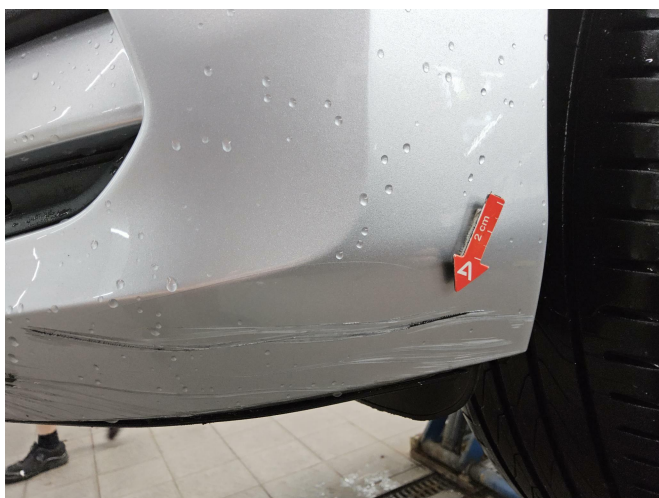
Bild 5: Außen, Stoßfänger vorne, Steinschläge, Kratzer , lackieren
