Hersteller: Tesla

Modell: Model 3 Standard Reichweite  
Plus Hinterradantrieb

FIN: LRW3E7FJ8MC287127

## Sachverständige Feststellungen

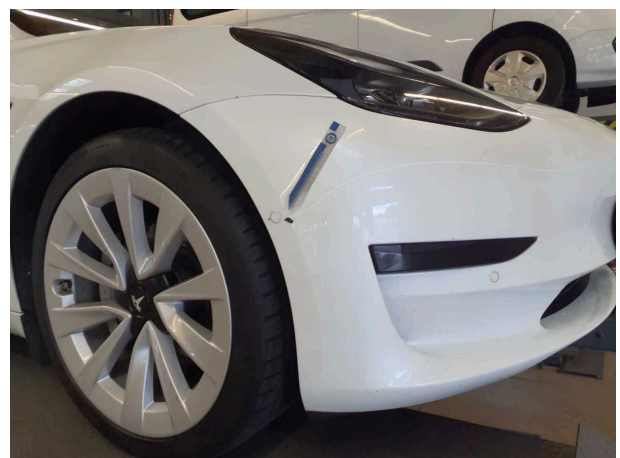
**Abbildung 12:** Schadenfotos

| Nr. Bauteilgruppe | Beschreibung |
|---|---|
| 1 Rad/Reifen | Leichtmetallfelge vorn rechts - verkratzt / verschürft |

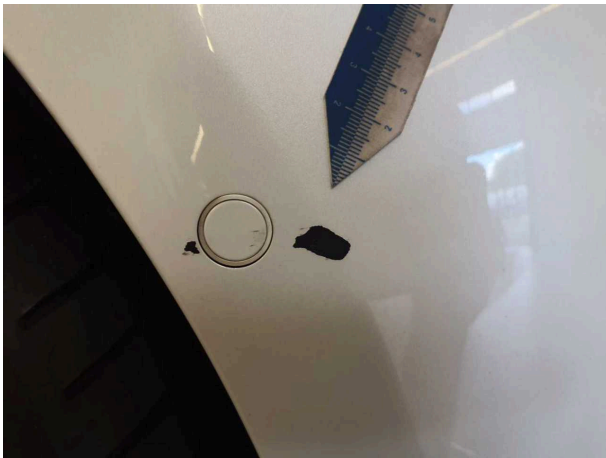
**Abbildung 13:** Schadenfotos

| Nr. Bauteilgruppe | Beschreibung |
|---|---|
| 2 Stossfänger vorn | Stossfänger vorn - verkratzt / verschürft |

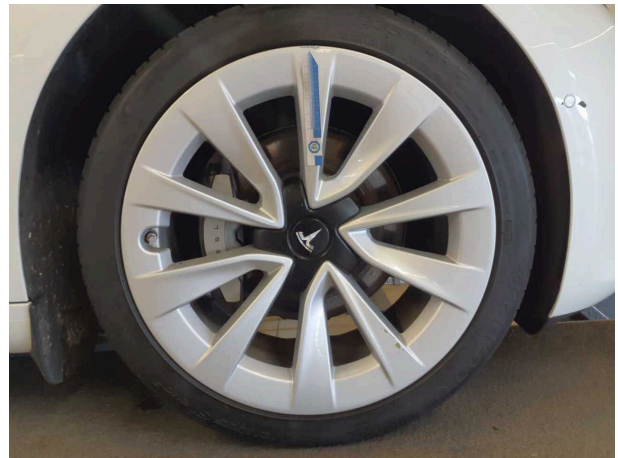
**Abbildung 14:** Schadenfotos

| Nr. Bauteilgruppe | Beschreibung |
|---|---|
| 1 Rad/Reifen | Leichtmetallfelge hinten rechts - Kratzer |
