## RÜCKNAHMEBEWERTUNG Nr. SFR07552-25KR

| Kennzeichen | <b>FR TM 186</b> |
| Modell | Baureihe X3 (G01)(12.2017->) |

| Besichtigungsdatum | 18.08.2025 |

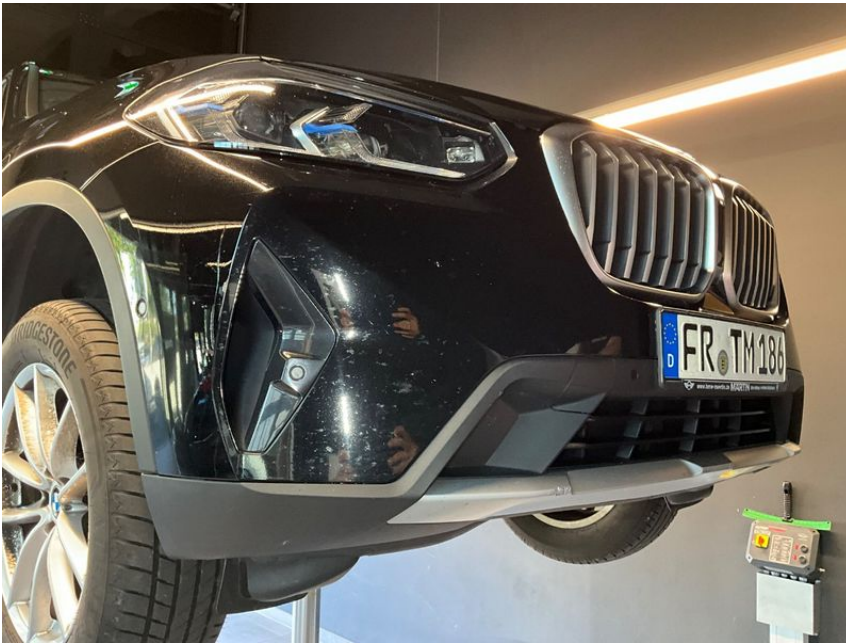
**Nr.: 1**

| NR. | BEZEICHNUNG | BESCHÄDIGUNGSART / REPARATUR | REPARATURKOSTEN | | ANTEILIGE REPARATURKOSTEN * | |
|---|---|---|---|---|---|---|
| 1 | Stoßfänger vorne / Mittelteil | Kratzer, Verformt / Erneuern | EUR | 250,00 | EUR | 100,00 |

**Bauteil:** Stoßfänger vorne /  
Mittelteil

**Beschädigungsart:** Kratzer,  
Verformt

**Reparaturweg:** Erneuern

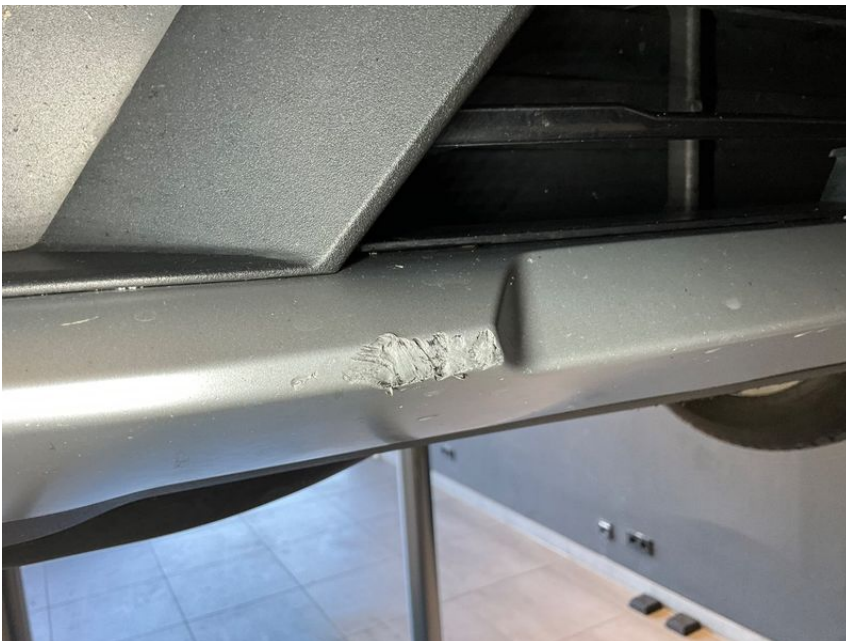
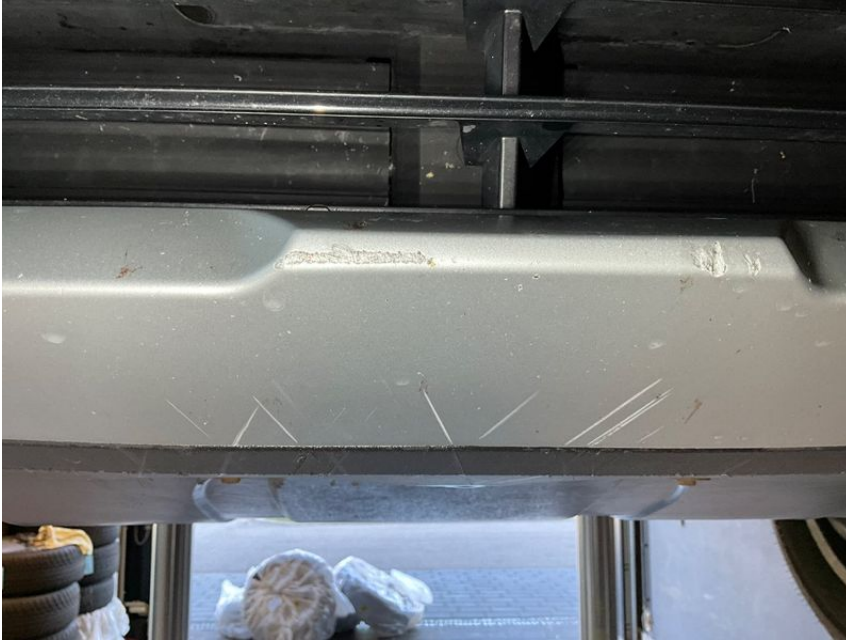
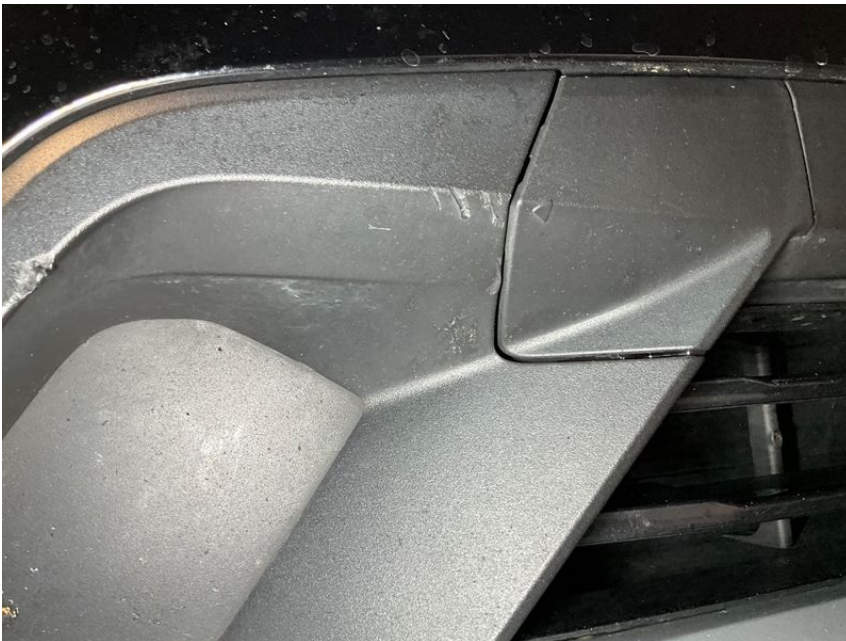
**Nr.: 2**

| NR. | BEZEICHNUNG | BESCHÄDIGUNGSART / REPARATUR | REPARATURKOSTEN | | ANTEILIGE REPARATURKOSTEN * | |
|---|---|---|---|---|---|---|
| 2 | Stoßfänger vorne / Unterteil | Kratzer, Verformt / Erneuern<br>Kunststoffstruktur | EUR | 450,00 | EUR | 200,00 |

**Bauteil:** Stoßfänger vorne /  
Unterteil

**Beschädigungsart:** Kratzer,  
Verformt

**Reparaturweg:** Erneuern  
Kunststoffstruktur

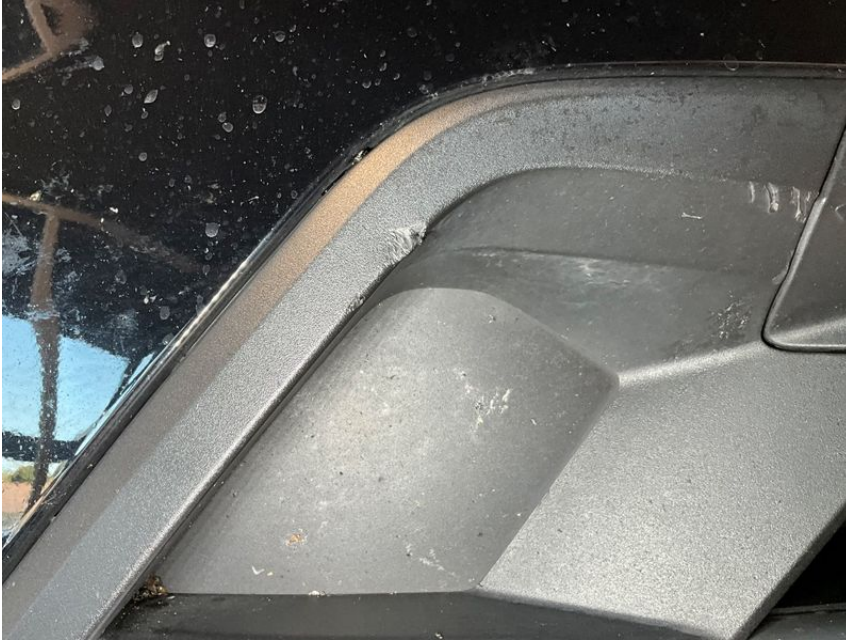
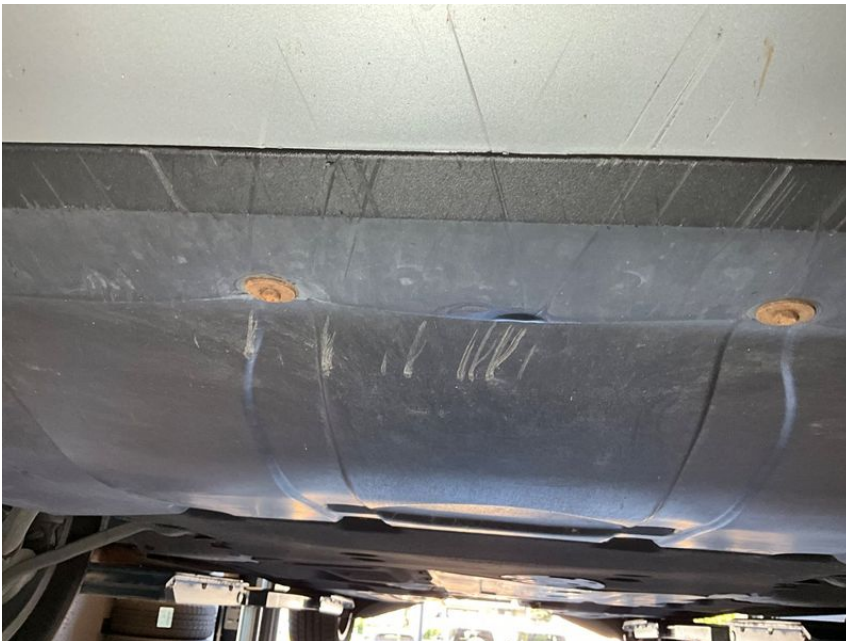
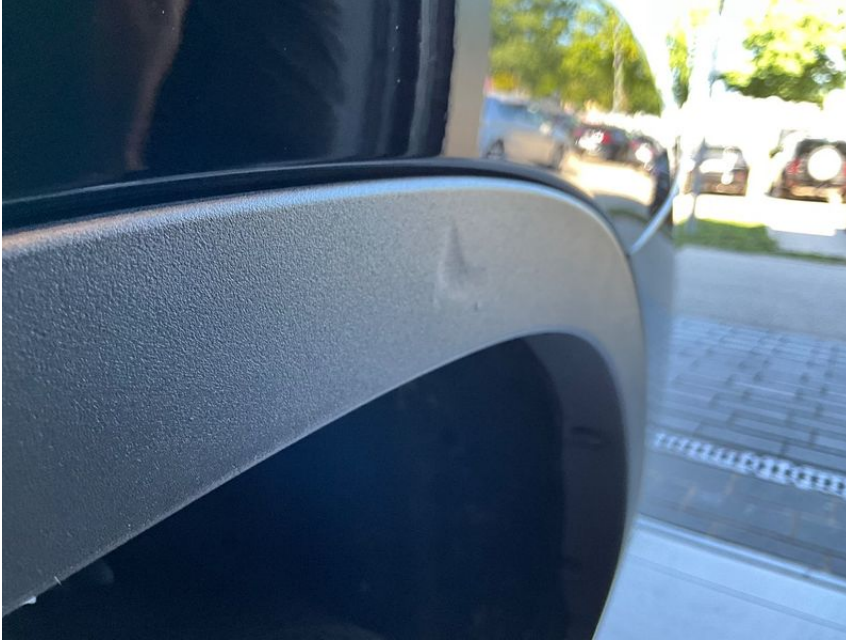
**Nr.: 3**

| NR. | BEZEICHNUNG | BESCHÄDIGUNGSART / REPARATUR | REPARATURKOSTEN | | ANTEILIGE REPARATURKOSTEN * | |
|---|---|---|---|---|---|---|
| 3 | Seitenwand hinten links / Radlaufblende | Verformt, Kratzer / Erneuern | EUR | 200,00 | EUR | 80,00 |

**Bauteil:** Seitenwand hinten links  
/ Radlaufblende

**Beschädigungsart:** Verformt,  
Kratzer

**Reparaturweg:** Erneuern

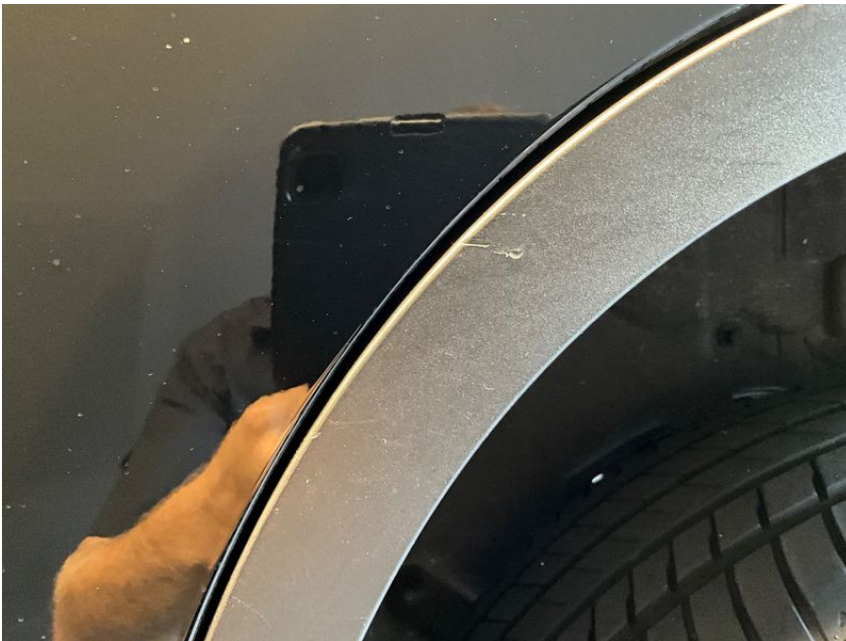
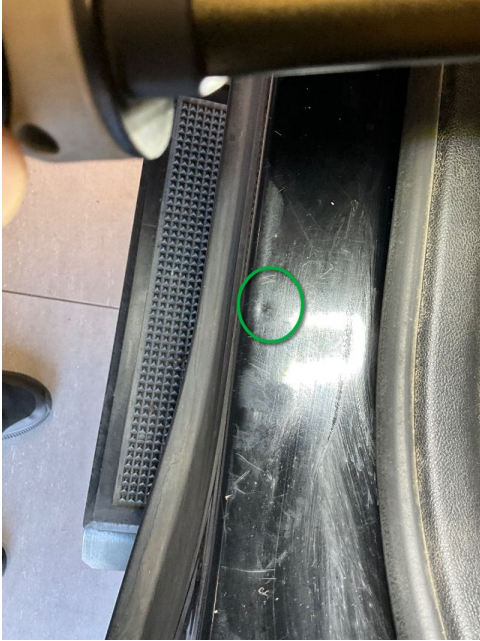
**Nr.: 4**

| NR. | BEZEICHNUNG | BESCHÄDIGUNGSART / REPARATUR | REPARATURKOSTEN | | ANTEILIGE REPARATURKOSTEN * | |
|---|---|---|---|---|---|---|
| 4 | Tür vorne links / Einstieg | Dellen / Sanft drücken | EUR | 107,00 | EUR | 107,00 |

**Bauteil:** Tür vorne links /  
Einstieg

**Beschädigungsart:** Dellen

**Reparaturweg:** Sanft drücken

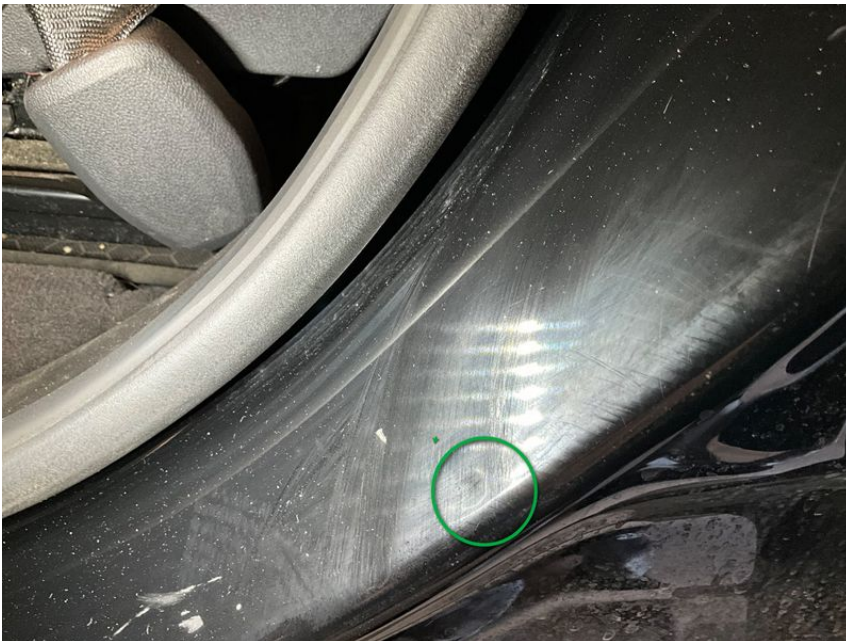
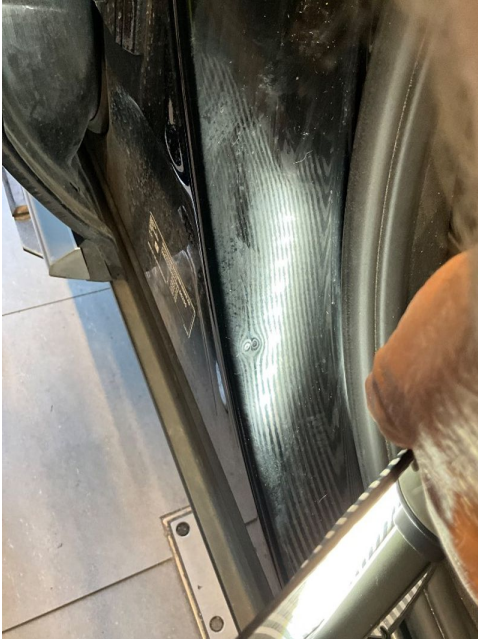
**Nr.: 5**

| NR. | BEZEICHNUNG | BESCHÄDIGUNGSART / REPARATUR | REPARATURKOSTEN | | ANTEILIGE REPARATURKOSTEN * | |
|---|---|---|---|---|---|---|
| 5 | Tür vorne rechts / Einstieg | Delle / Sanft Instandsetzen | EUR | 107,00 | EUR | 107,00 |

**Bauteil:** Tür vorne rechts /  
Einstieg

**Beschädigungsart:** Delle

**Reparaturweg:** Sanft  
Instandsetzen

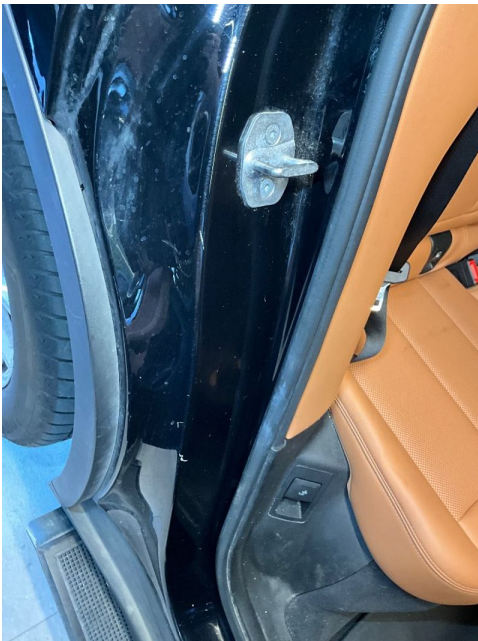
**Nr.: 6**

| NR. | BEZEICHNUNG | BESCHÄDIGUNGSART / REPARATUR | REPARATURKOSTEN | | ANTEILIGE REPARATURKOSTEN * | |
|---|---|---|---|---|---|---|
| 6 | Tür hinten rechts / Einstieg | Dellen, Kratzer / Smart-Repair | EUR | 230,00 | EUR | 230,00 |

**Bauteil:** Tür hinten rechts /  
Einstieg

**Beschädigungsart:** Dellen,  
Kratzer

**Reparaturweg:** Smart-Repair

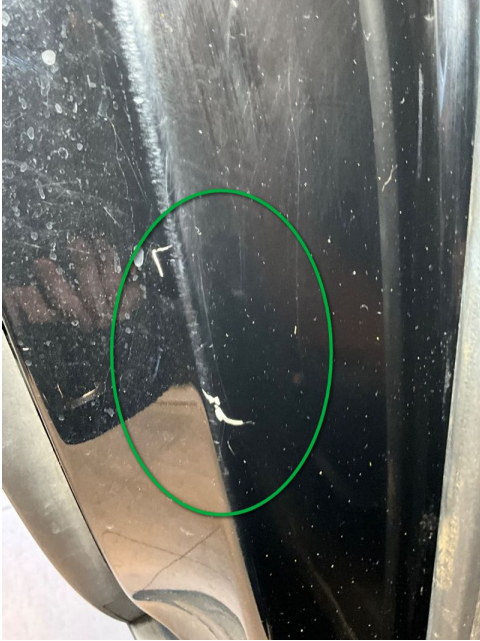
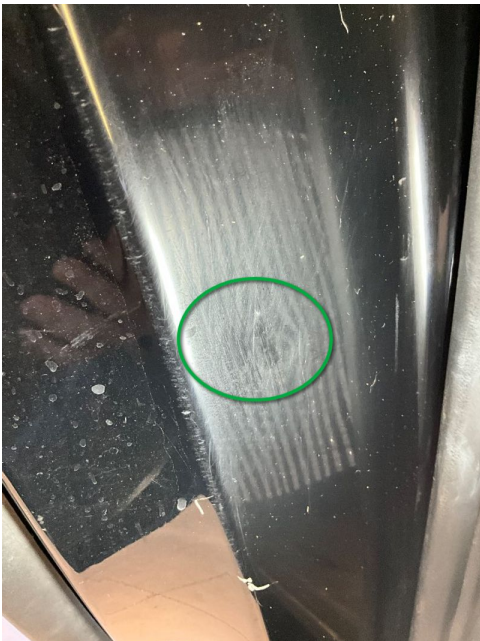
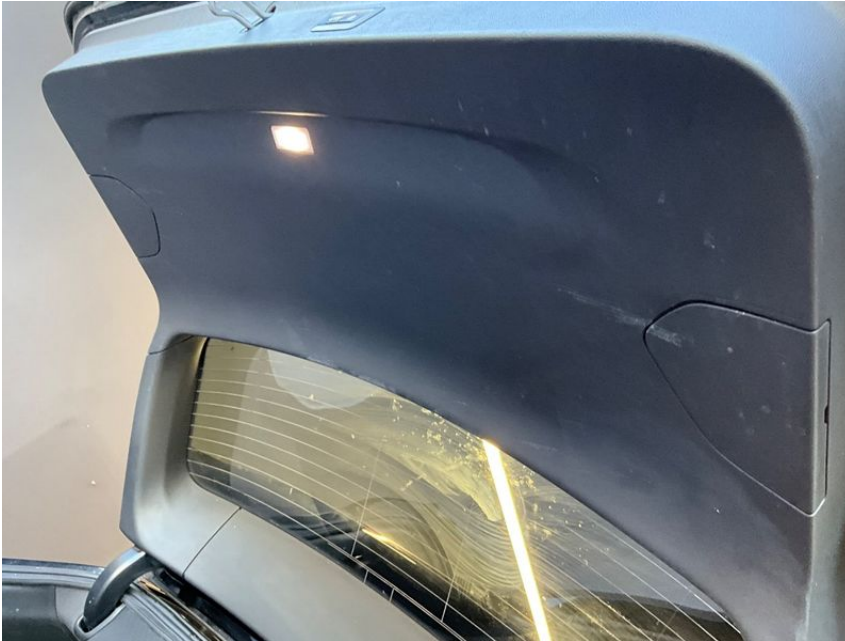
**Nr.: 7**

| NR. | BEZEICHNUNG | BESCHÄDIGUNGSART / REPARATUR | REPARATURKOSTEN | | ANTEILIGE REPARATURKOSTEN * | |
|---|---|---|---|---|---|---|
| 7 | Heckklappe / Innenverkleidung | Verschürft, Kratzer / Erneuern | EUR | 450,00 | EUR | 200,00 |

**Bauteil:** Heckklappe /  
Innenverkleidung

**Beschädigungsart:** Verschürft,  
Kratzer

**Reparaturweg:** Erneuern

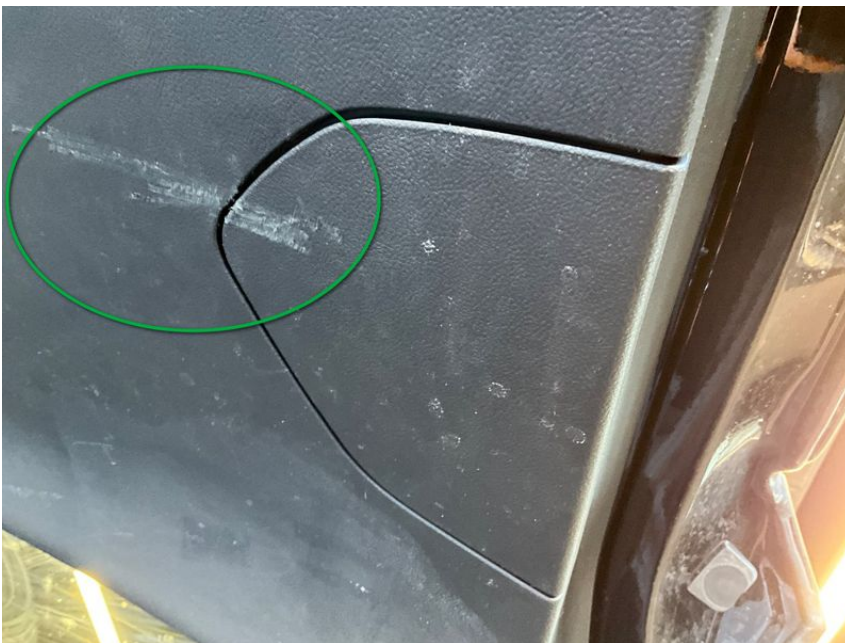
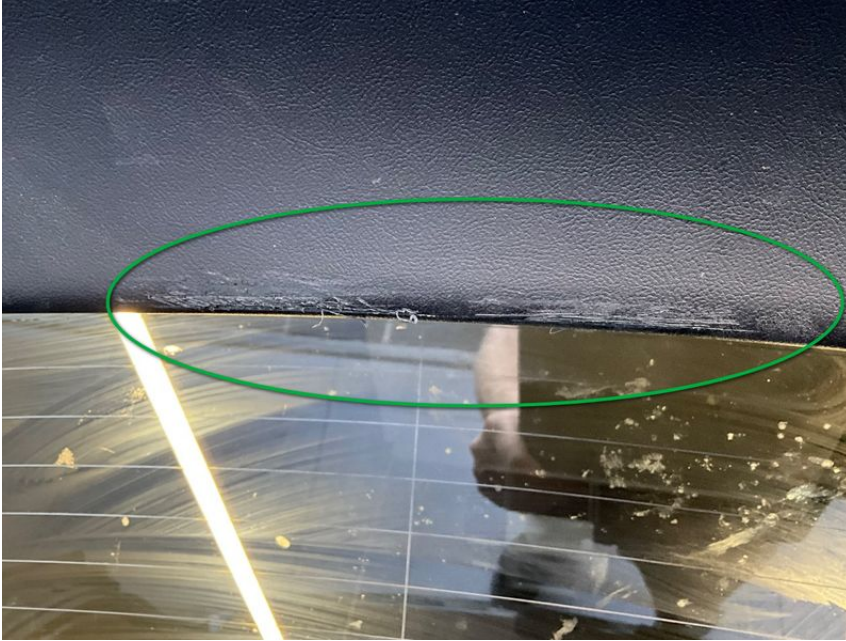
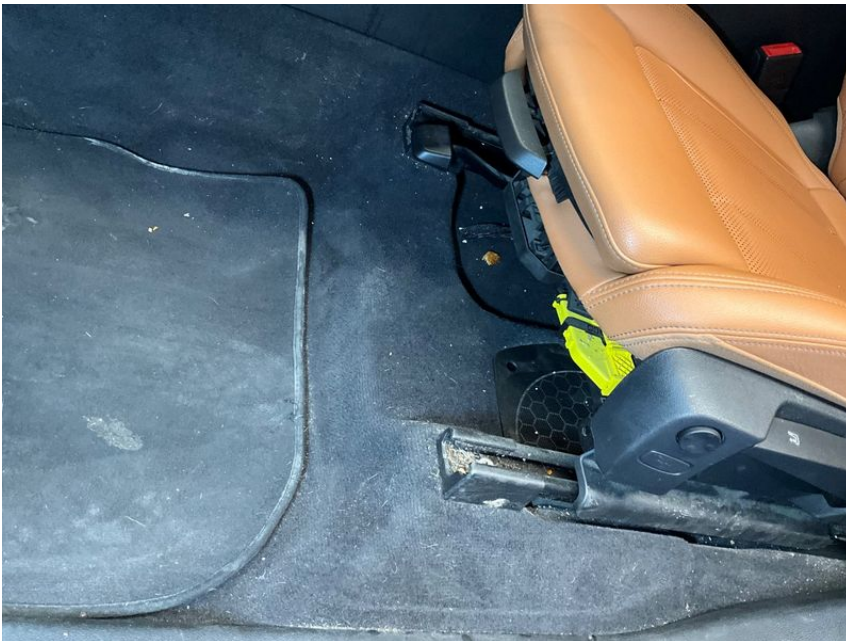
**Nr.: 8**

| NR. | BEZEICHNUNG | BESCHÄDIGUNGSART / REPARATUR | REPARATURKOSTEN | | ANTEILIGE REPARATURKOSTEN * | |
|---|---|---|---|---|---|---|
| 8 | Innenraum | Verschmutzt / Erweiterte<br>Aufbereitung | EUR | 150,00 | EUR | 150,00 |

**Bauteil:** Innenraum

Verschmutzt

**Reparaturweg:** Erweiterte

Aufbereitung

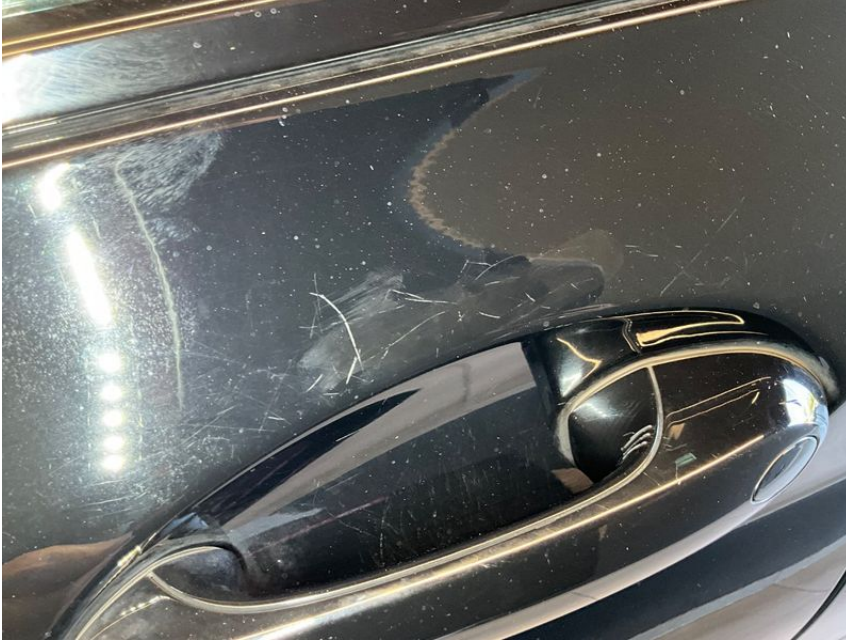
**Nr.: 10**

| NR. | BEZEICHNUNG | BESCHÄDIGUNGSART / REPARATUR | REPARATURKOSTEN | | ANTEILIGE REPARATURKOSTEN * | |
|---|---|---|---|---|---|---|
| 10 | Karosserie | Kratzer / Polierversuch | EUR | 150,00 | EUR | 150,00 |

**Bauteil:** Karosserie

**Beschädigungsart:** Kratzer

**Reparaturweg:** Poliersuch
