**» Übersicht**

| <b>Berichts-Nr:</b> | 8844011 |

| <b>Hersteller:</b> | Volkswagen |
| <b>Modell:</b> | Passat |

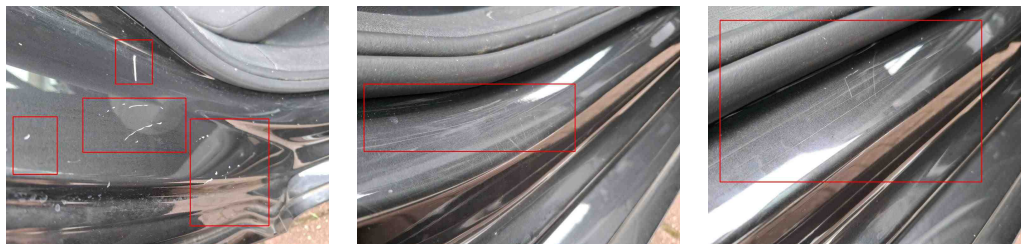
| Nr | Bauteil | Schadensbeschreibung | Reparaturempfehlung |
|---|---|---|---|
| 6 | Einstiegsschweller hinten rechts | Kratzer | Lackieren |

## 6 - Einstiegsschweller hinten rechts - Kratzer - Lackieren

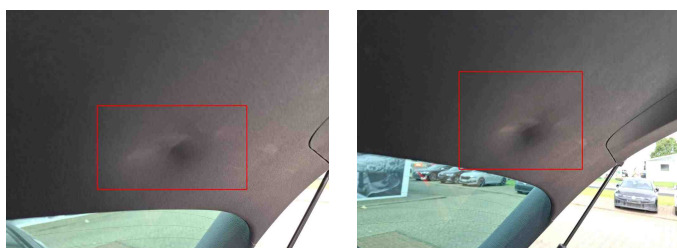
| Nr | Bauteil | Schadensbeschreibung | Reparaturempfehlung |
|---|---|---|---|
| 7 | Heckklappenverkleidung | Deformiert | Ersetzen |

## 7 - Heckklappenverkleidung - Deformiert - Ersetzen

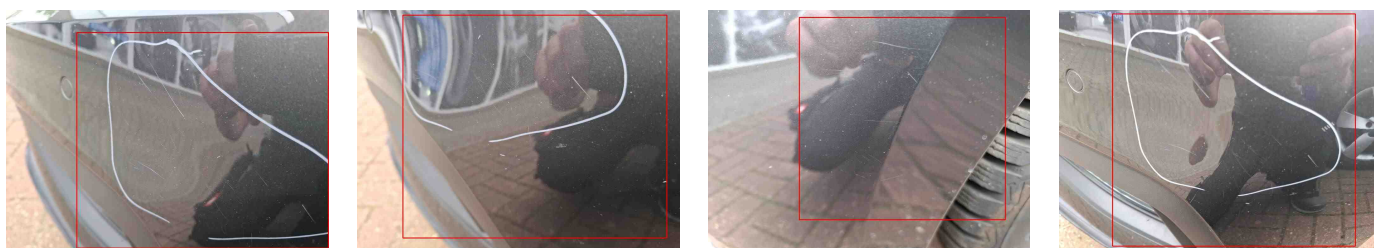
| Nr | Bauteil | Schadensbeschreibung | Reparaturempfehlung |
|---|---|---|---|
| 8 | Stoßfänger vorne links | Kratzer | Smart Repair |

## 8 - Stoßfänger vorne links - Kratzer - Smart Repair

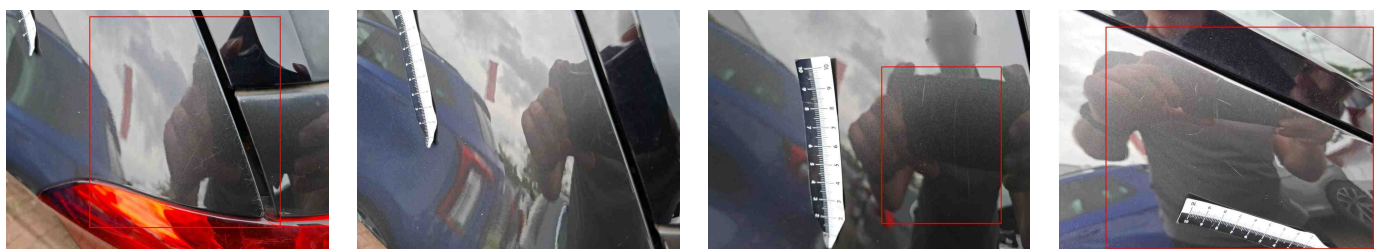
| Nr | Bauteil | Schadensbeschreibung | Reparaturempfehlung |
|---|---|---|---|
| 9 | Seitenwand hinten links | Kratzer | Smart Repair |

## 9 - Seitenwand hinten links - Kratzer - Smart Repair

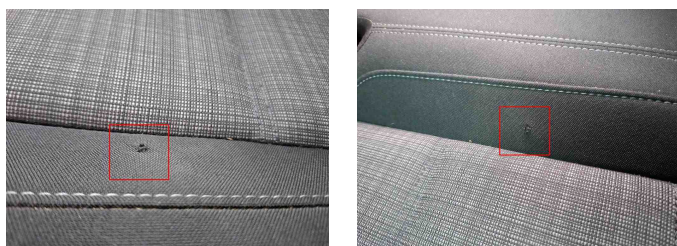
| Nr | Bauteil | Schadensbeschreibung | Reparaturempfehlung |
|---|---|---|---|
| 10 | Sitzbezug hinten rechts | Loch | Smart Repair |

## 10 - Sitzbezug hinten rechts - Loch - Smart Repair
