| <b>Berichts-Nr:</b> | 8723690 |

# Zustandsbericht

- Protokoll der Fahrzeugbewertung -

Berichts-Nr: 8723690  
vom: 18.07.2025

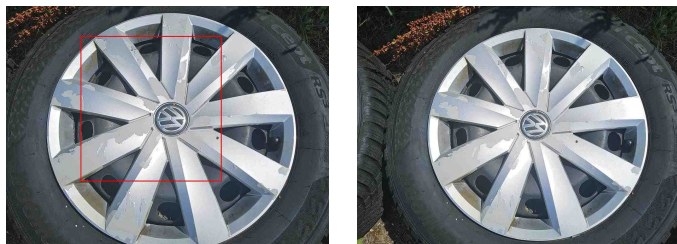
| Nr | Bauteil | Schadensbeschreibung | Reparaturempfehlung |
|---|---|---|---|
| 16 | Radkappe hinten links | Abweichend vom Auslieferungszustand/-umfang | Ersetzen |

**16 - Radkappe hinten links - Abweichend vom Auslieferungszustand/-umfang - Ersetzen**

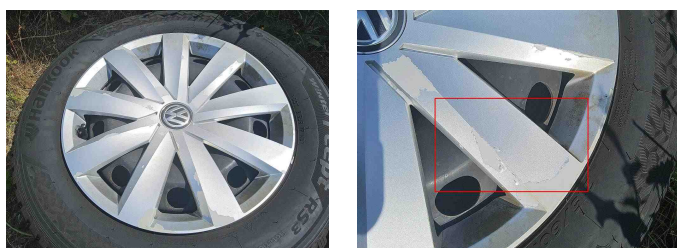
| Nr | Bauteil | Schadensbeschreibung | Reparaturempfehlung |
|---|---|---|---|
| 17 | Radkappe vorne rechts | Abweichend vom Auslieferungszustand/-umfang | Ersetzen |

**17 - Radkappe vorne rechts - Abweichend vom Auslieferungszustand/-umfang - Ersetzen**

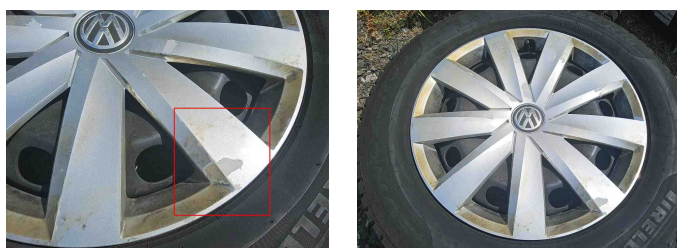
| Nr | Bauteil | Schadensbeschreibung | Reparaturempfehlung |
|---|---|---|---|
| 18 | Radkappe vorne links | Abweichend vom Auslieferungszustand/-umfang | Ersetzen |

**18 - Radkappe vorne links - Abweichend vom Auslieferungszustand/-umfang - Ersetzen**

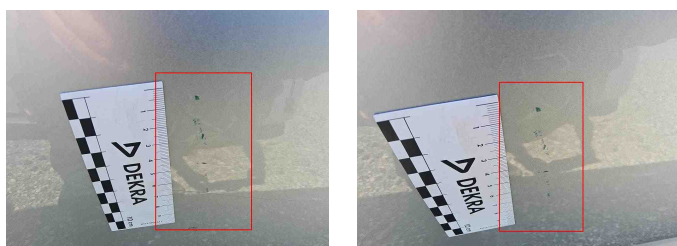
| Nr | Bauteil | Schadensbeschreibung | Reparaturempfehlung |
|---|---|---|---|
| 19 | Tür hinten rechts | Anhaftung | Polieren |

**19 - Tür hinten rechts - Anhaftung - Polieren**

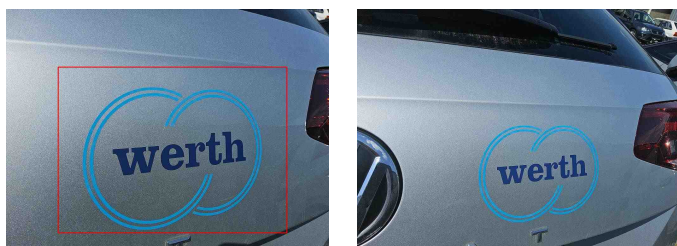
| Nr | Bauteil | Schadensbeschreibung | Reparaturempfehlung |
|---|---|---|---|
| 20 | Heckklappe | Beklebt / beschriftet | Beschriftung entfernen |

**20 - Heckklappe - Beklebt / beschriftet - Beschriftung entfernen**
