PROTOKOLLNUMMER: 40177768

Datum: 17.06.2025

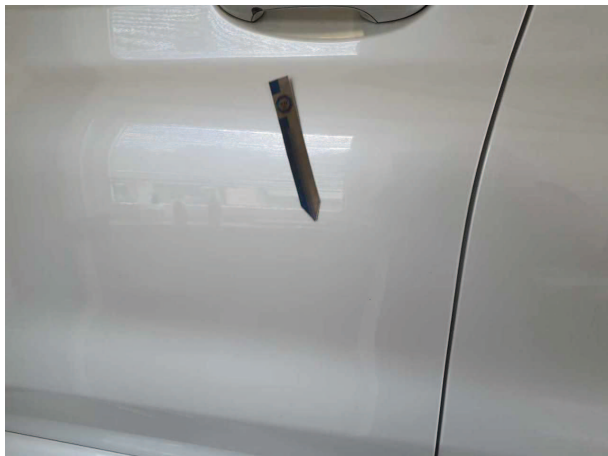
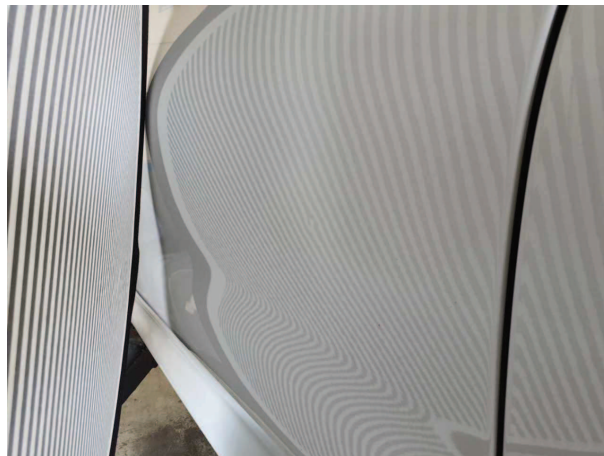
**Beschädigung 1:** Tür vorn links: Tür - Delle(n) - Smart Repair

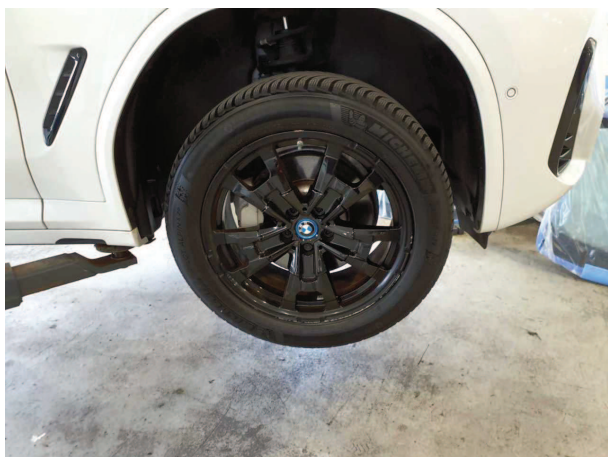
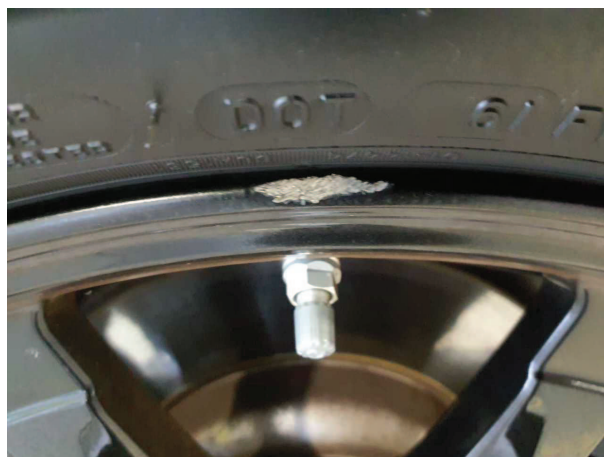
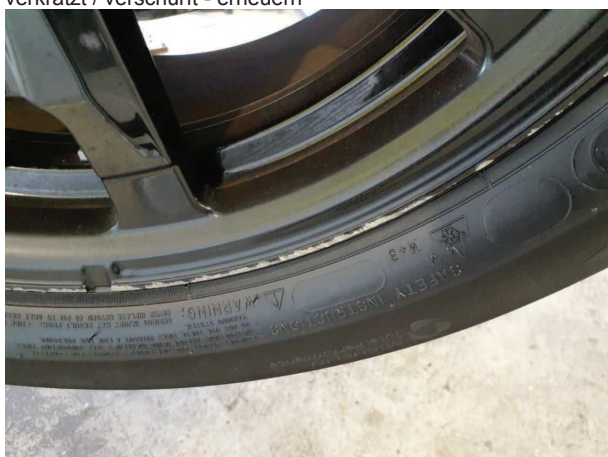
**Beschädigung 2:** Rad/Reifen: Leichtmetallfelge vorn rechts - verkratzt / verschürft - erneuern

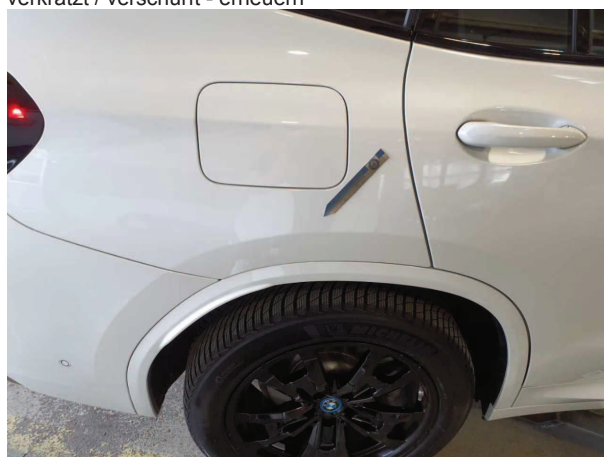
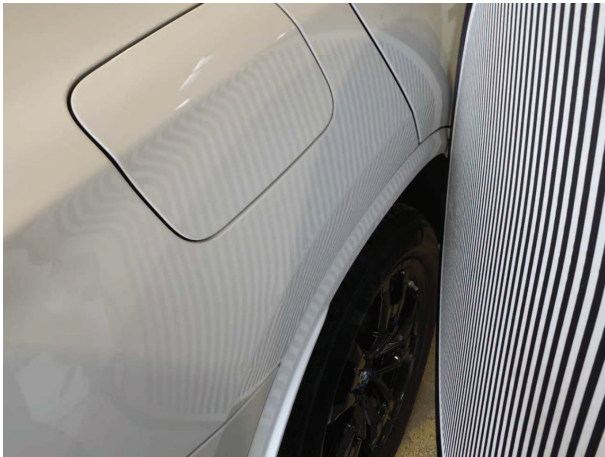
**Beschädigung 3:** Seitenwand rechts: Seitenwand - beschäd... - instandsetzen und lackieren

**Beschädigung 3:** Seitenwand rechts: Seitenwand - beschädigt - instandsetzen und lackieren
