Protokoll Nr.: 8WC3125 / 02

Ingenieurbüro für  
Kfz-Technik GmbH  
Schmidt - Elsner - Espe

| Typ/Modell | Arteon Shooting-Brake R-Line 2.0 TSI | | |

## Fahrzeugzustandsbericht

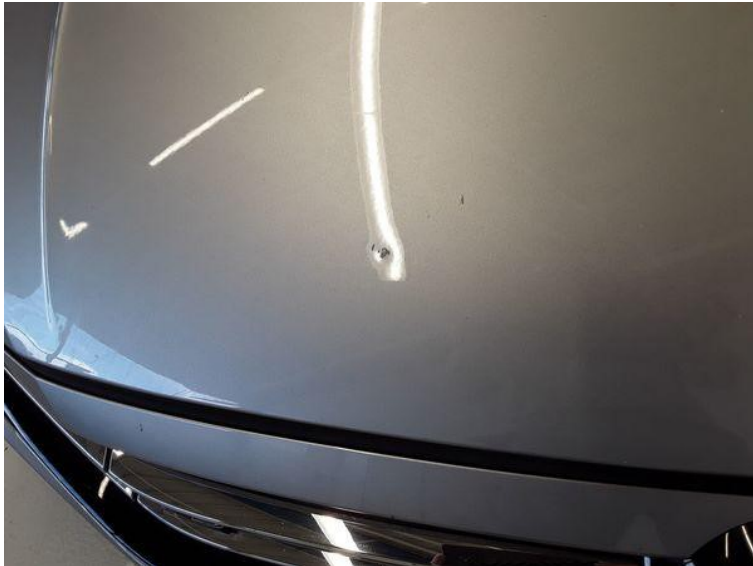
| Motorhaube | beschädigt |

Motorhaube - beschädigt - instandsetzen

| Bauteil | Beschreibung - Maßnahme | ZE |
|---|---|---|
| Motorhaube | beschädigt - instandsetzen | 60 |

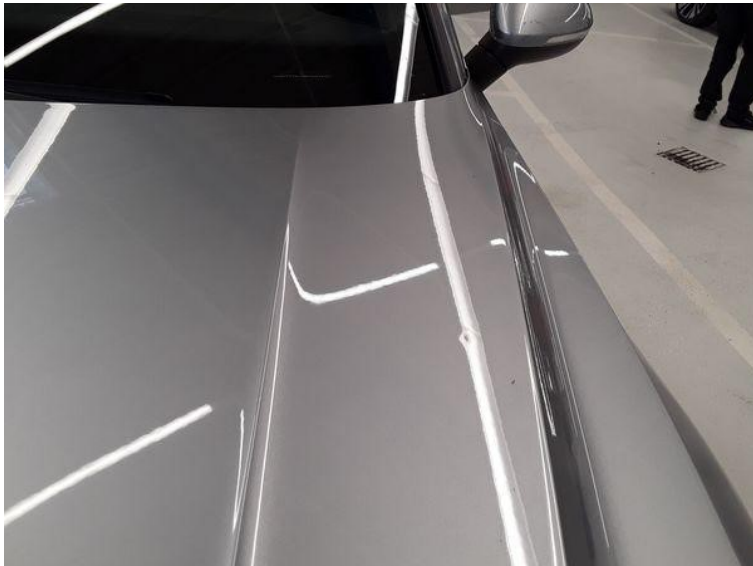
Motorhaube - beschädigt - instandsetzen

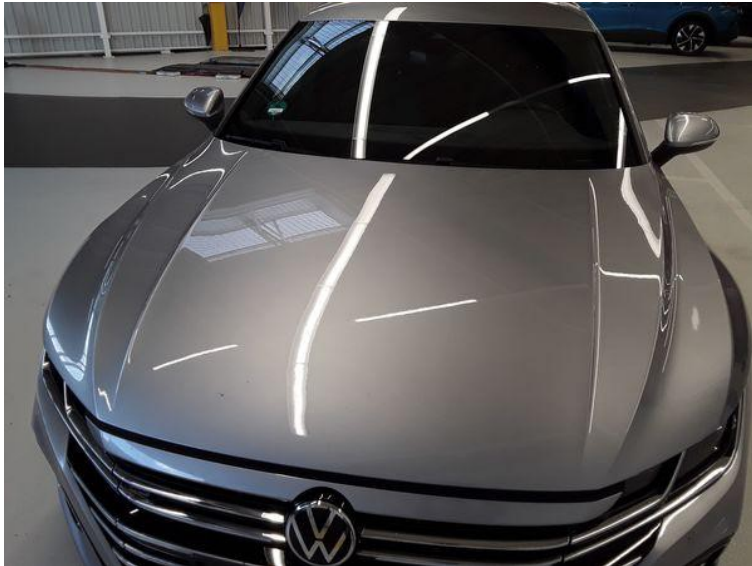
Motorhaube - Übersicht - beschädigt - instandsetzen

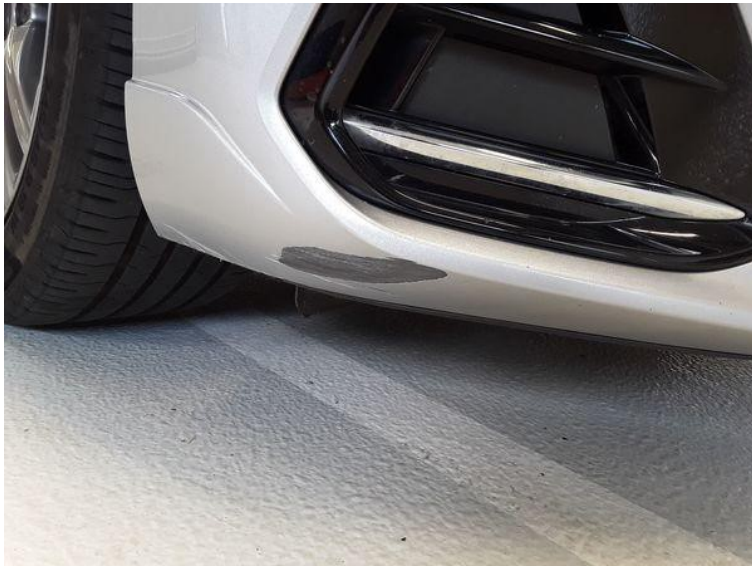
Stoßfänger vorn rechts - Lackschaden - lackieren

| Bauteil | Beschreibung - Maßnahme | ZE |
|---|---|---|
| Stoßfänger vorn rechts | Lackschaden - lackieren | 16 |

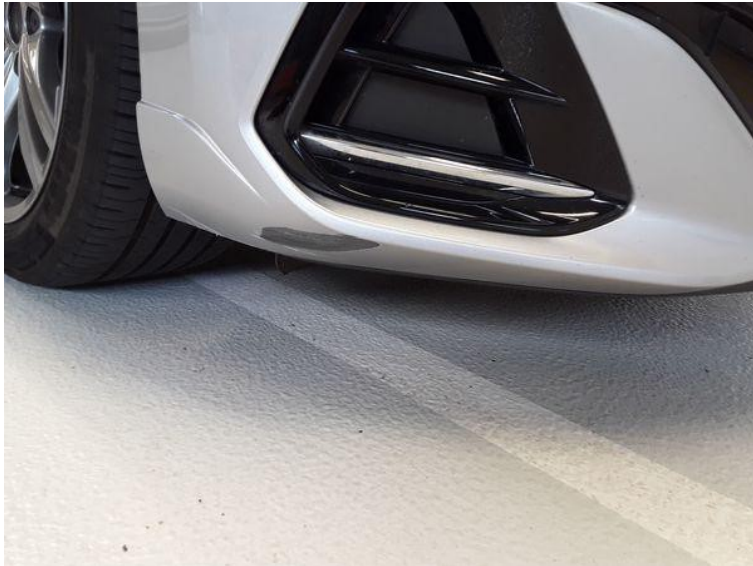
Stoßfänger vorn rechts - Übersicht - Lackschaden - lackieren

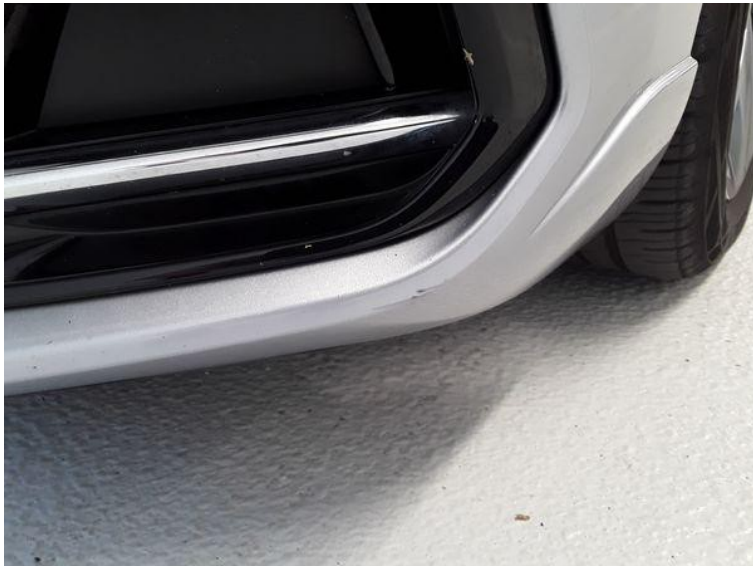
Stoßfänger vorn links - Lackschaden - lackieren

| Bauteil | Beschreibung - Maßnahme | ZE |
|---|---|---|
| Stoßfänger vorn links | Lackschaden - lackieren | 16 |

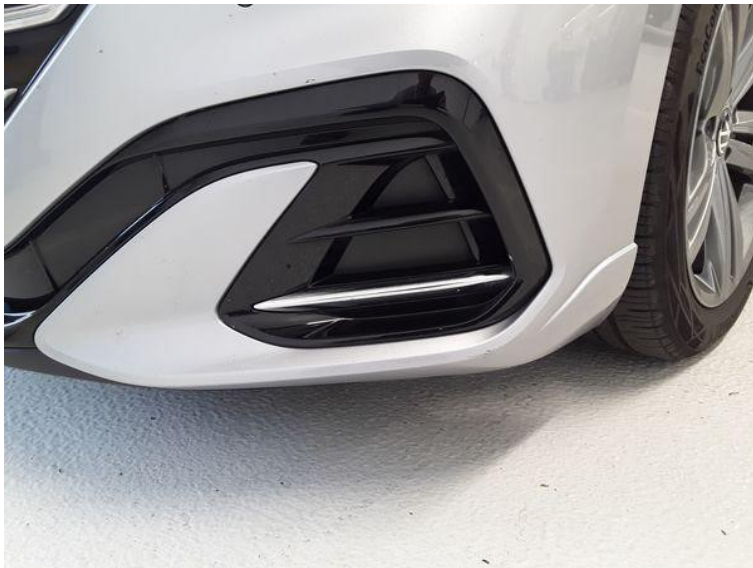
Stoßfänger vorn links - Übersicht - Lackschaden - lackieren

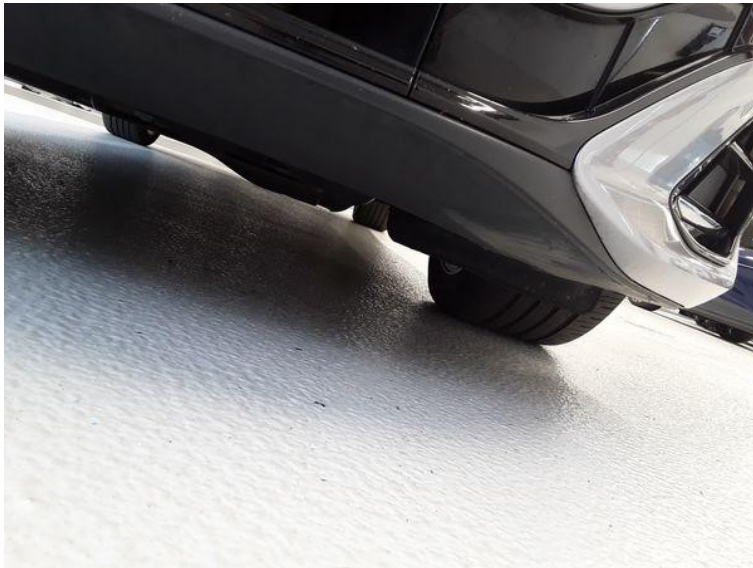
Spoiler vorn - beschädigt - ersetzen

| Bauteil | Beschreibung - Maßnahme | ZE |
|---|---|---|
| Spoiler vorn | beschädigt - ersetzen | 12 |

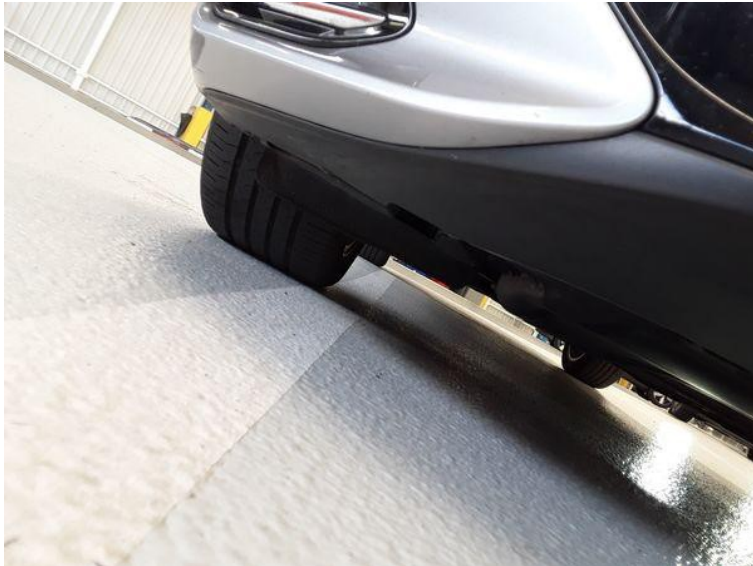
Spoiler vorn - beschädigt - ersetzen

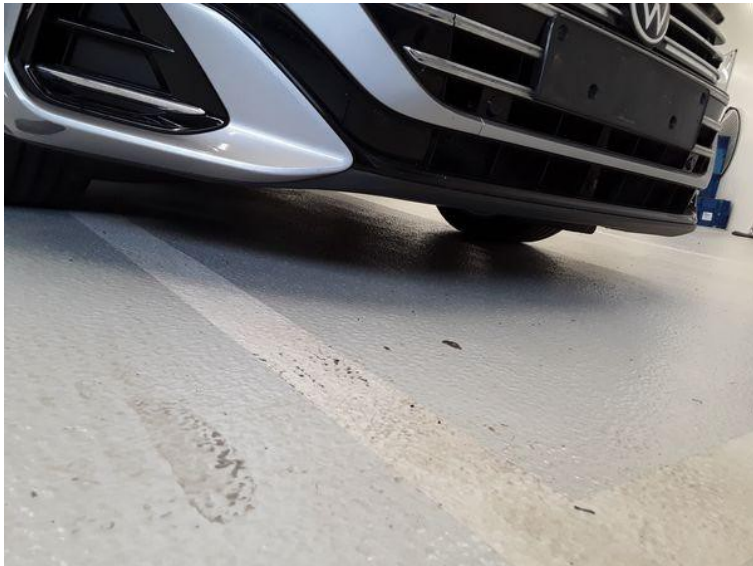
Spoiler vorn - Übersicht - beschädigt - ersetzen

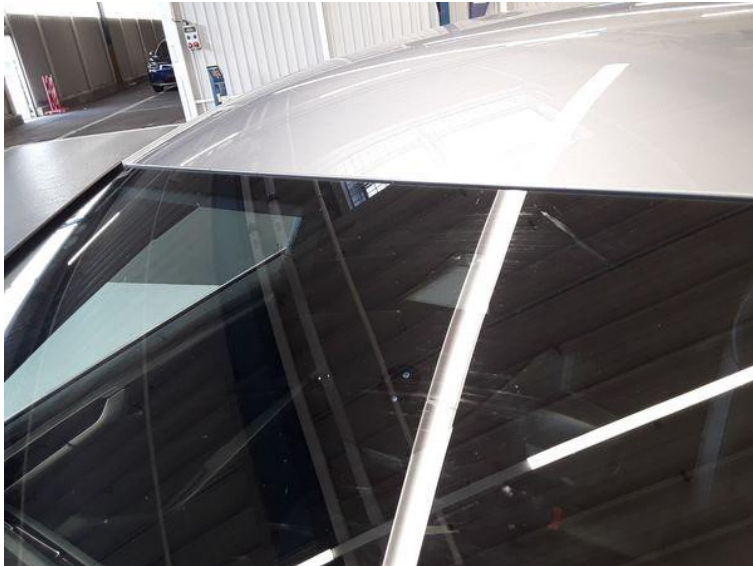
Frontscheibe - Gebrauchsspur

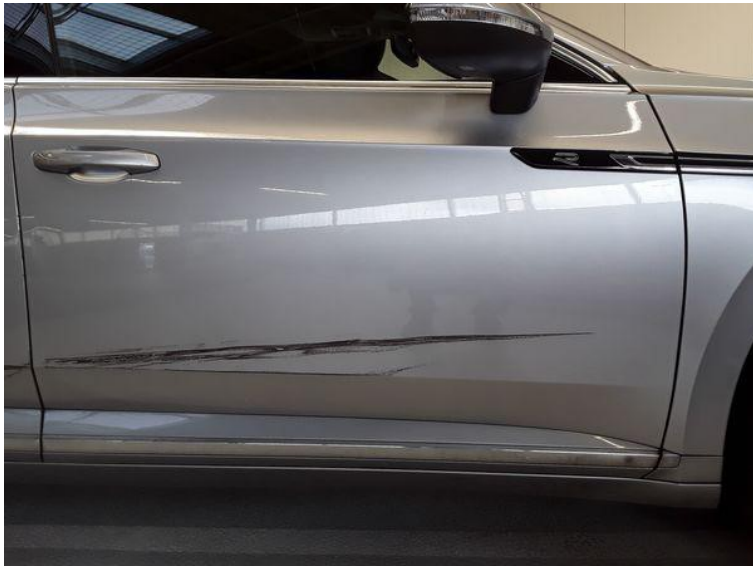
Unrep. Schaden Seite rechts.

Seite rechts - beschädigt - instandsetzen

| Bauteil | Beschreibung - Maßnahme | ZE |
|---|---|---|
| Seite rechts | beschädigt - instandsetzen | -- |

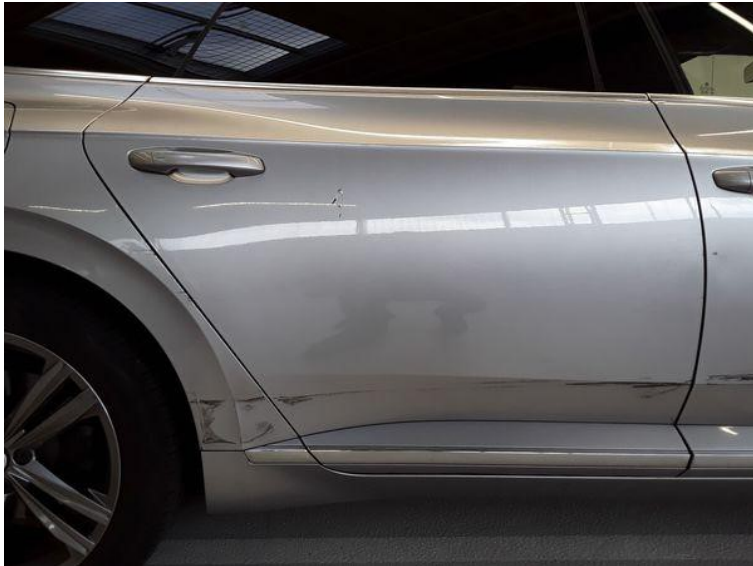
Seite rechts - beschädigt - instandsetzen

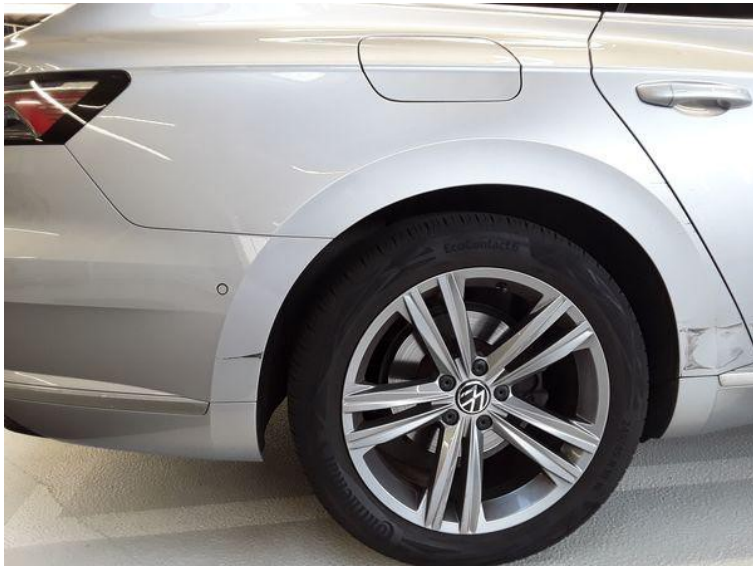
Seite rechts - beschädigt - instandsetzen

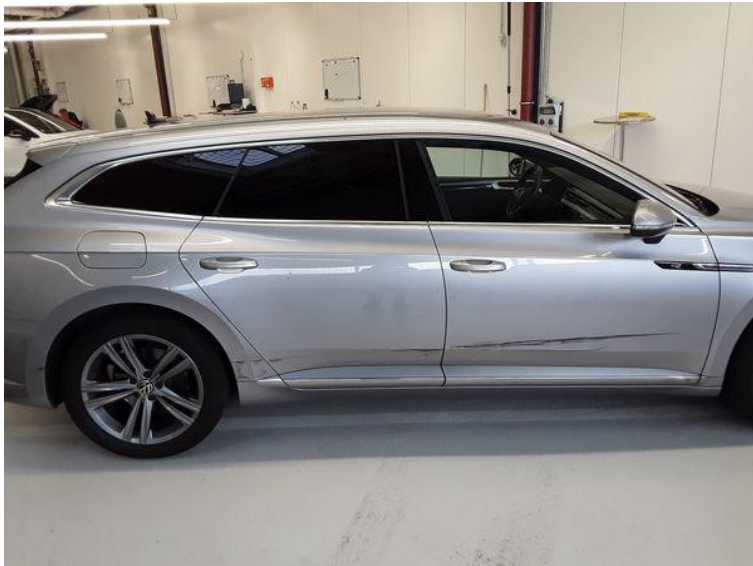
Seite rechts - Übersicht - beschädigt - instandsetzen

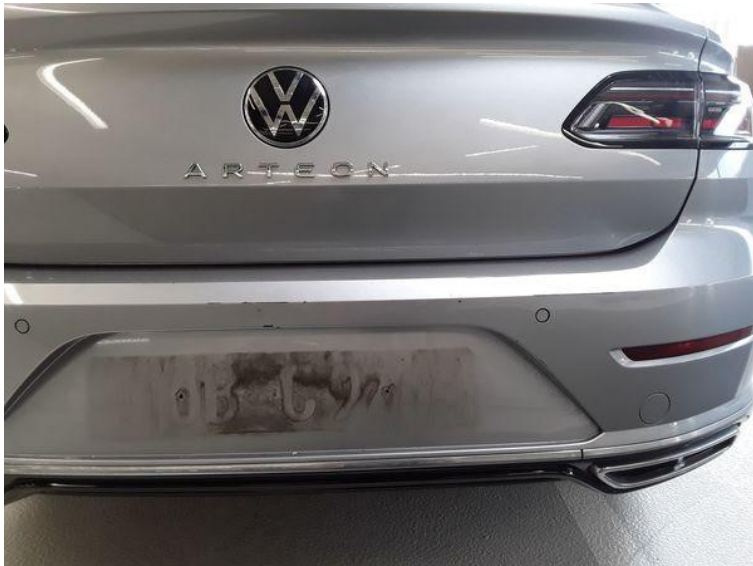
Unrep. Heckschaden. , Waschkratzer; Gepäcknetz: vorhanden; Netztrennwand: vorhanden; 2. Radsatz wird separat angeliefert; Wagenheber: vorhanden; Aschenbecher: vorhanden; Warnweste: vorhanden; Laderaumabdeckung: vorhanden; Fußmatten Textil : vorhanden; Mobile Key Card: vorhanden; Felgensicherung (Nuss): vorhanden; Navigations-interner Speicher vorhanden

Hinten - beschädigt - instandsetzen

| Bauteil | Beschreibung - Maßnahme | ZE |
|---|---|---|
| Hinten | beschädigt - instandsetzen | -- |

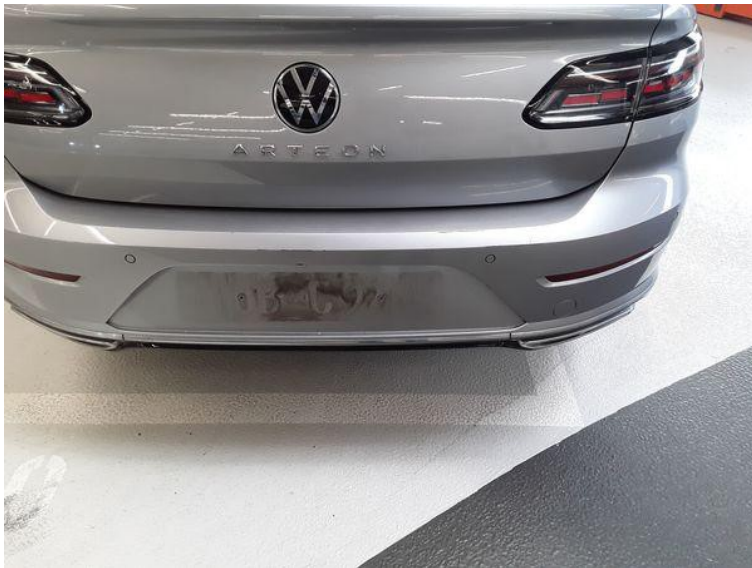
Hinten - Übersicht - beschädigt - instandsetzen

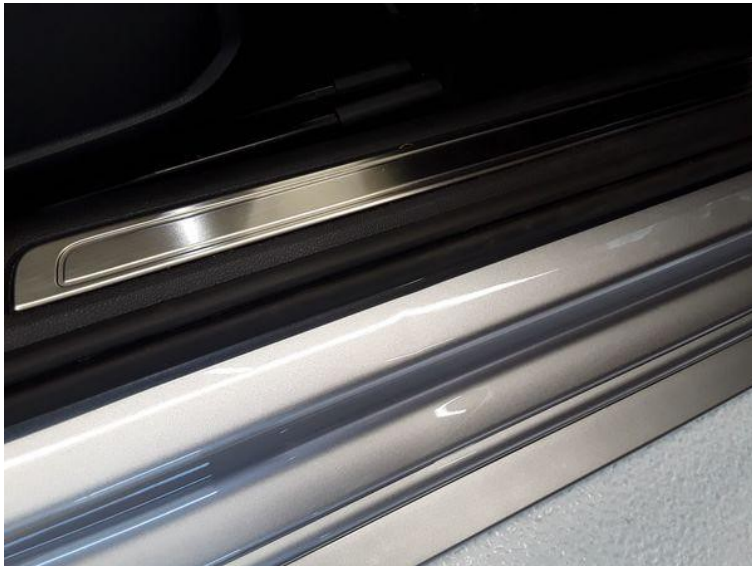
Schweller (Tür vorn) (rechts) - Dellen / Beulen - lackschadensfreie Instandsetzung

| Bauteil | Beschreibung - Maßnahme | ZE |
|---|---|---|
| Schweller (Tür vorn) (rechts) | Dellen / Beulen -<br>lackschadensfreie<br>Instandsetzung | 11 |

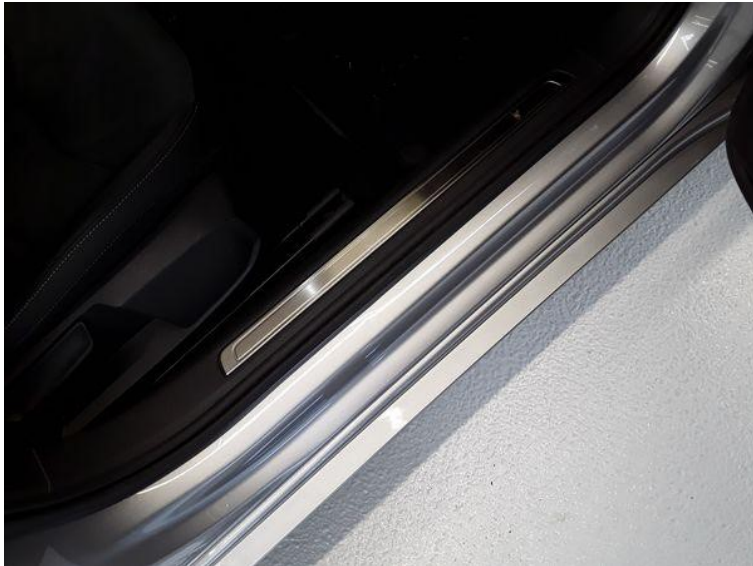
Schweller (Tür vorn) (rechts) - Übersicht - Dellen / Beulen - lackschadensfreie Instandsetzung

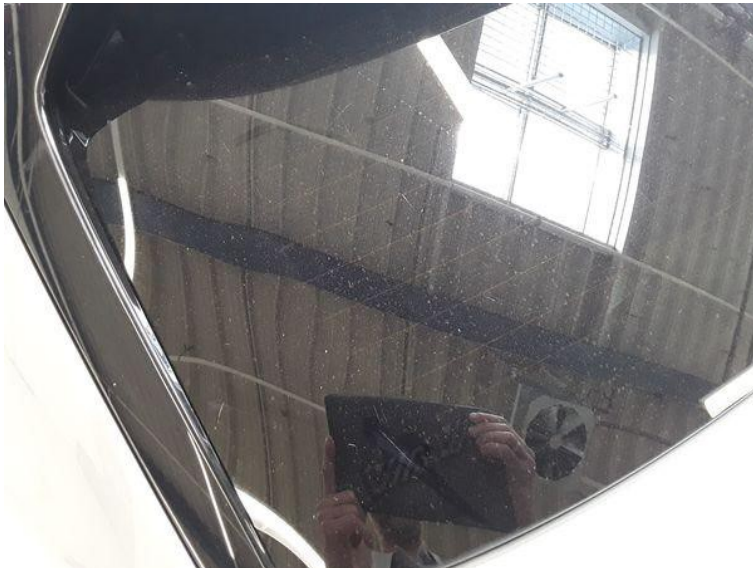
Heckscheibe - Kratzer - ersetzen

| Bauteil | Beschreibung - Maßnahme | ZE |
|---|---|---|
| Heckscheibe | Kratzer - ersetzen | 43 |

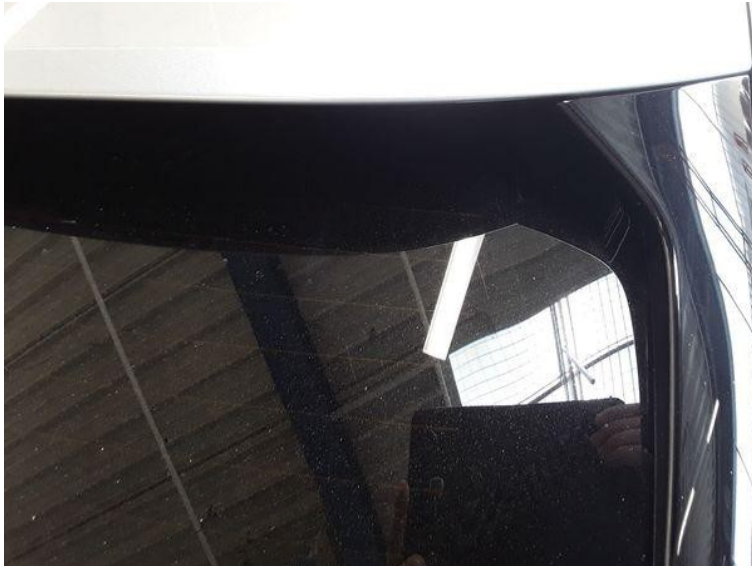
Heckscheibe - Kratzer - ersetzen

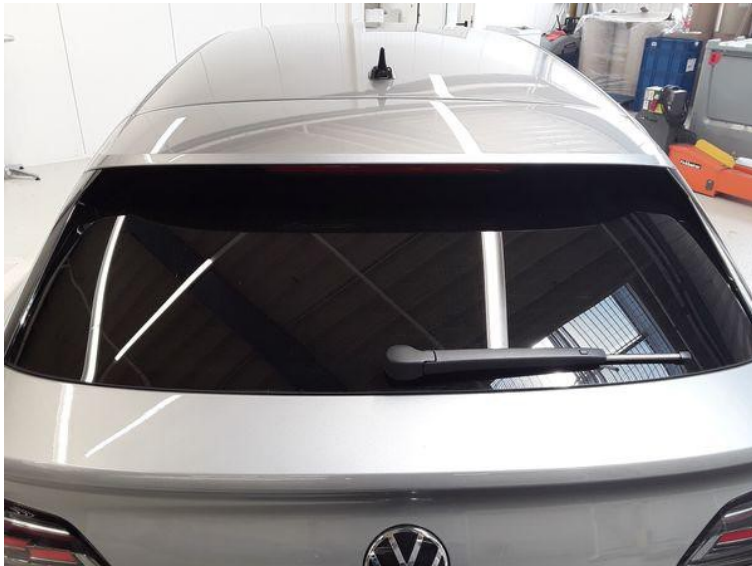
Heckscheibe - Übersicht - Kratzer - ersetzen

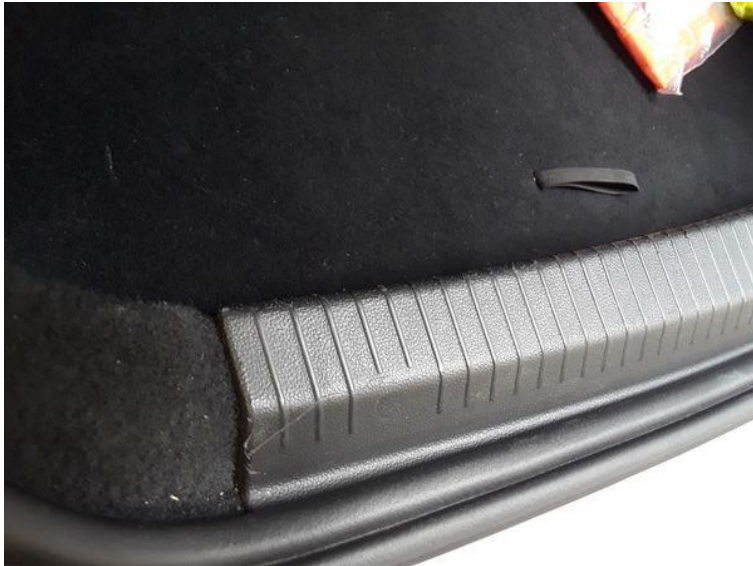
Ladekantenabdeckung - Gebrauchsspur

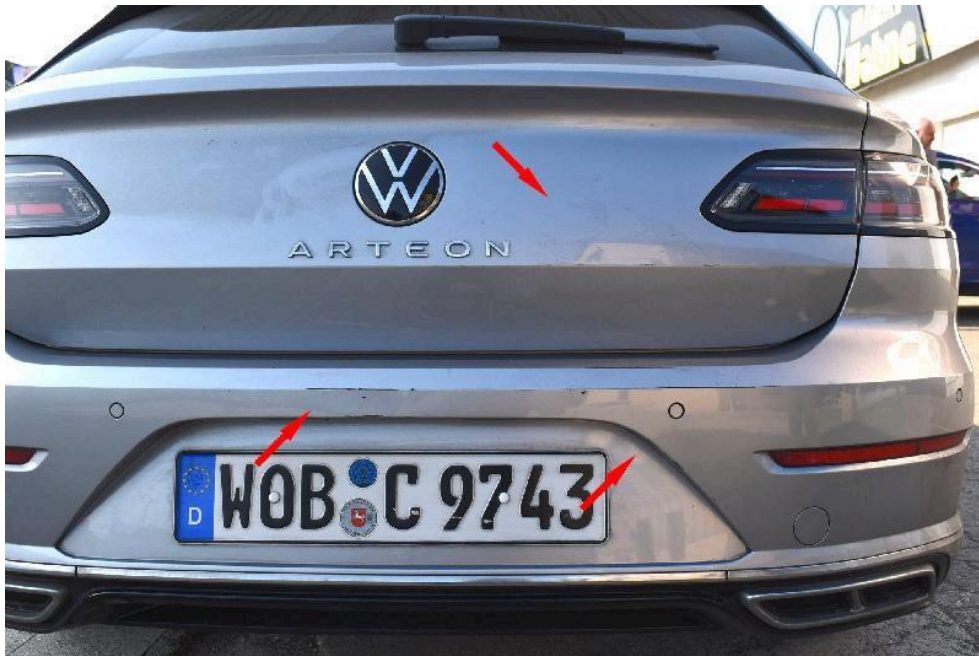
Bild: 2 Anstoß gegen das Fahrzeugheck. Stoßfängerschale hinten mittig verschrammt  
und verformt. Kennzeichen verschrammt. Heckklappe angestoßen und verschrammt.

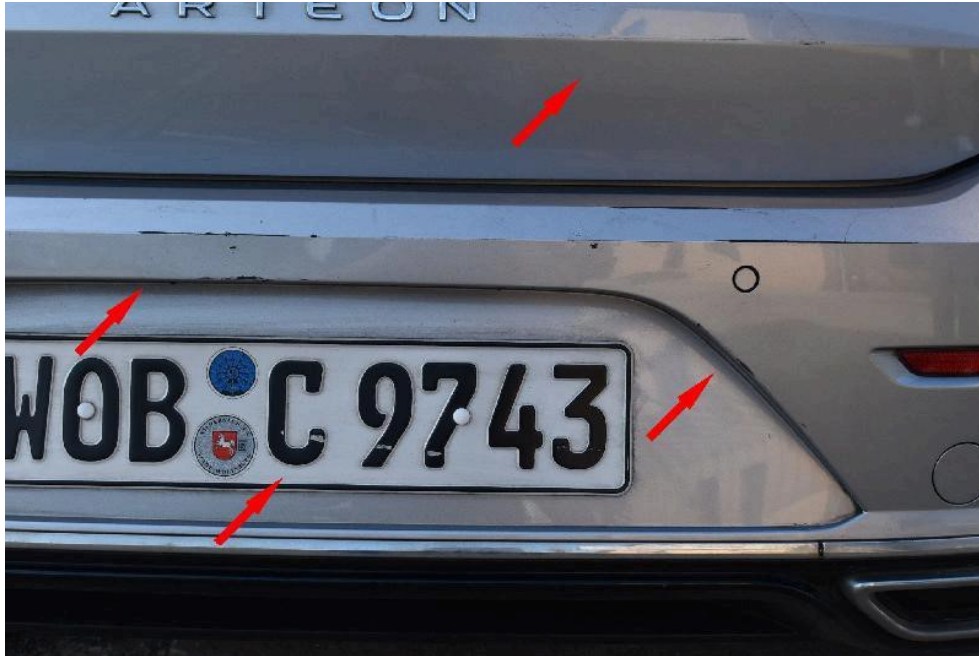
Bild: 3 Zwecks Darstellung wurde die Schadenstelle mit Kontrastmittel hervorgehoben.

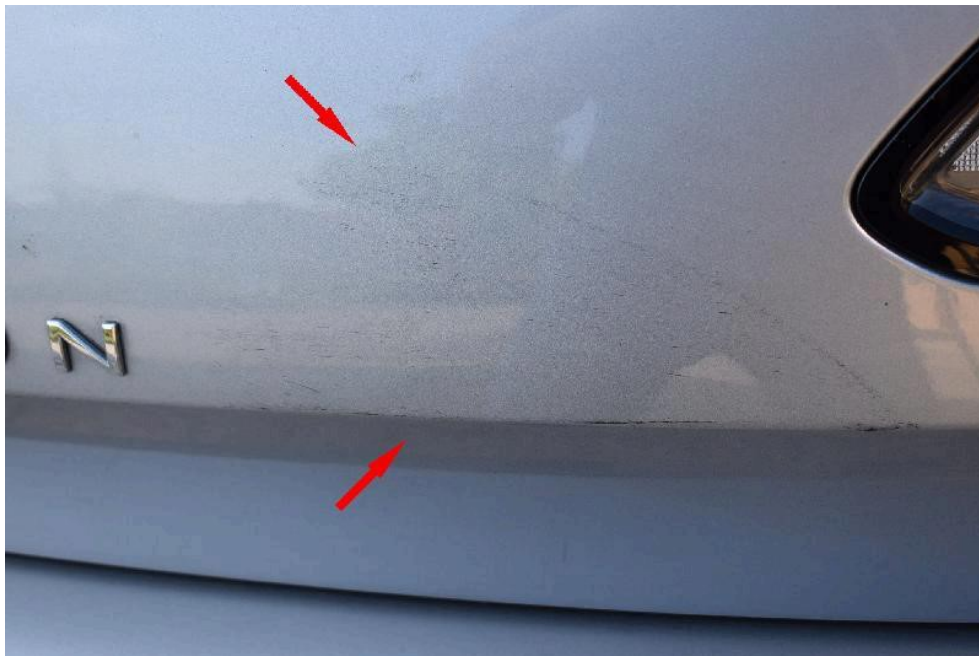
Bild: 4 Zwecks Darstellung wurde die Schadenstelle mit Kontrastmittel hervorgehoben.  
Heckklappe angestoßen und verschrammt.

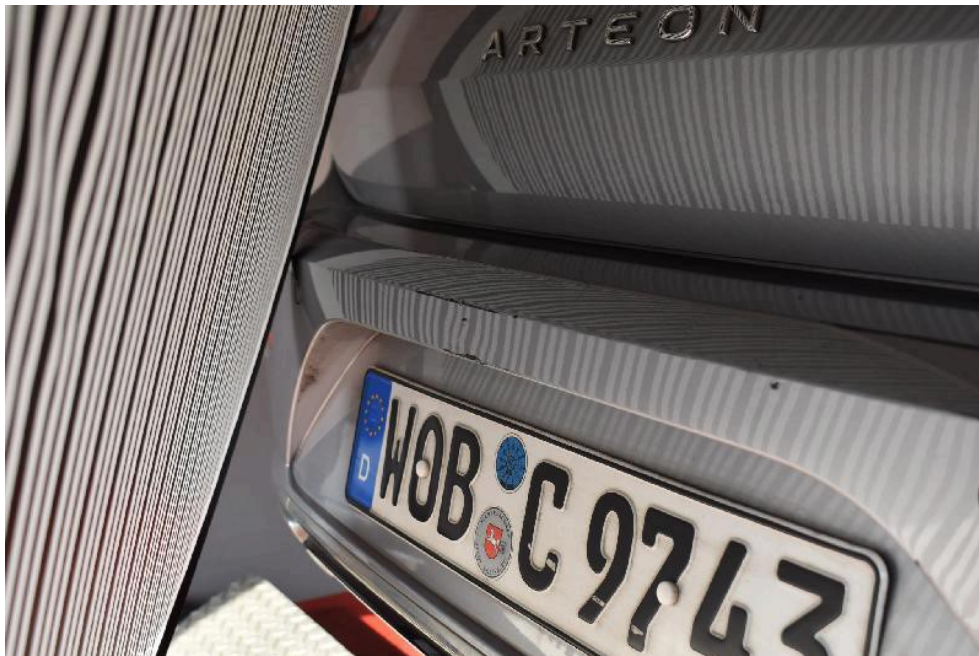
Bild: 6 Stoßfängerschale hinten mittig verschrammt und verformt. Kennzeichen verschrammt.

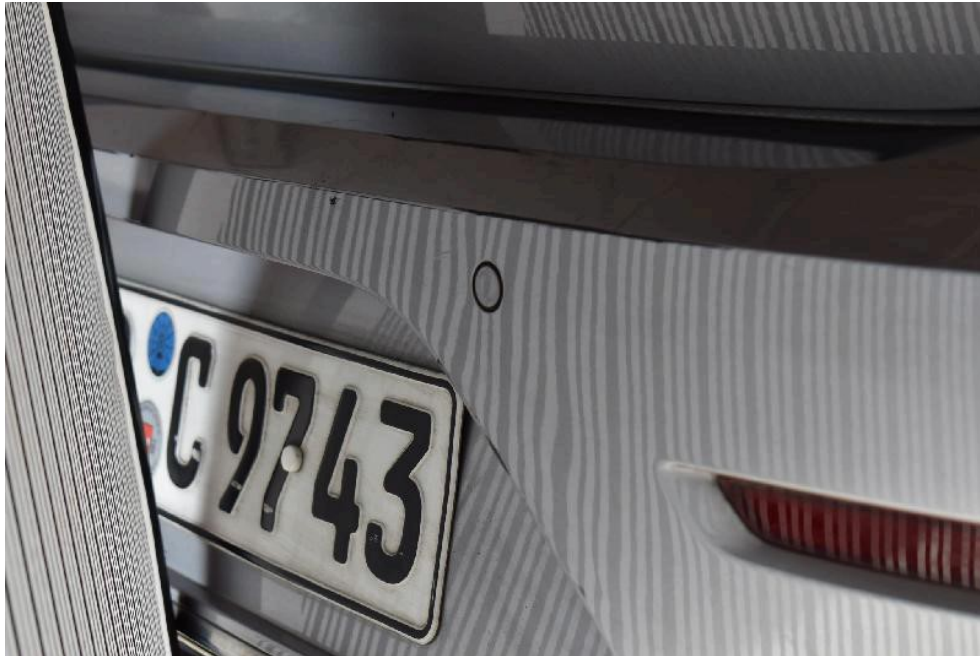
Bild: 7 Stoßfängerschale hinten mittig verschrammt und verformt. Kennzeichen verschrammt.

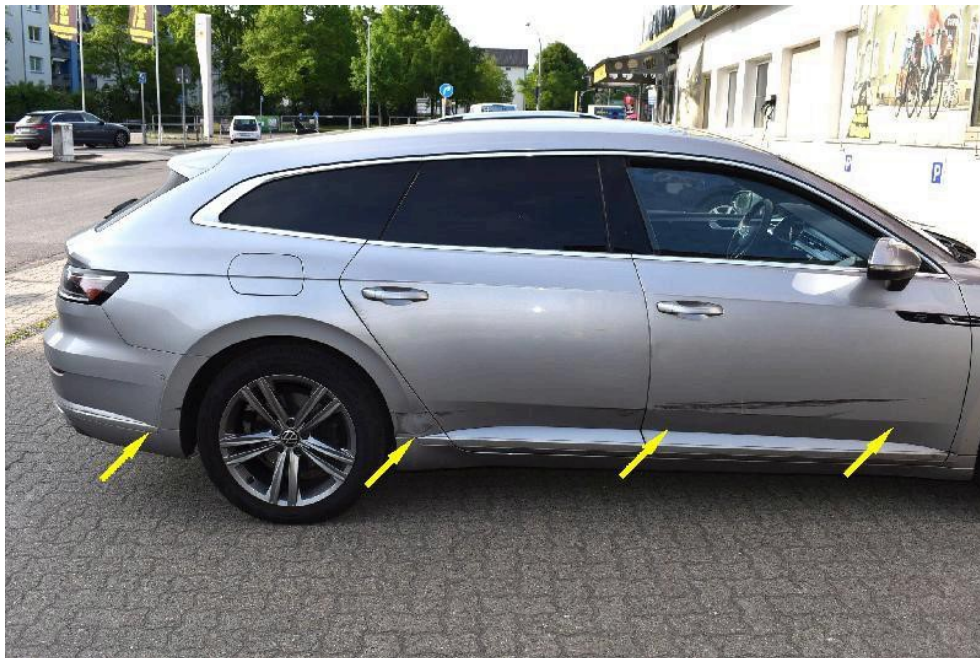
Bild: 12 Vorschaden rechts

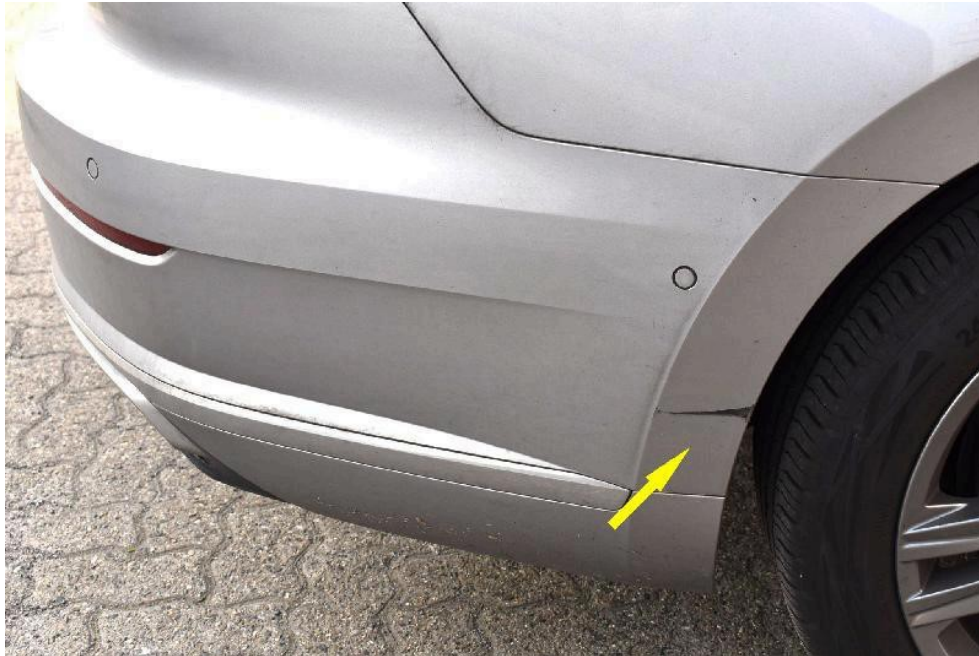
Bild: 13 Vorschaden: Stoßfängerschale hinten rechts verschrammt.
