**Schadensbilder**

Hersteller / Typ: Audi A6 Avant 45 TDI quattro sport

VIN: WAUZZZF21NN025281

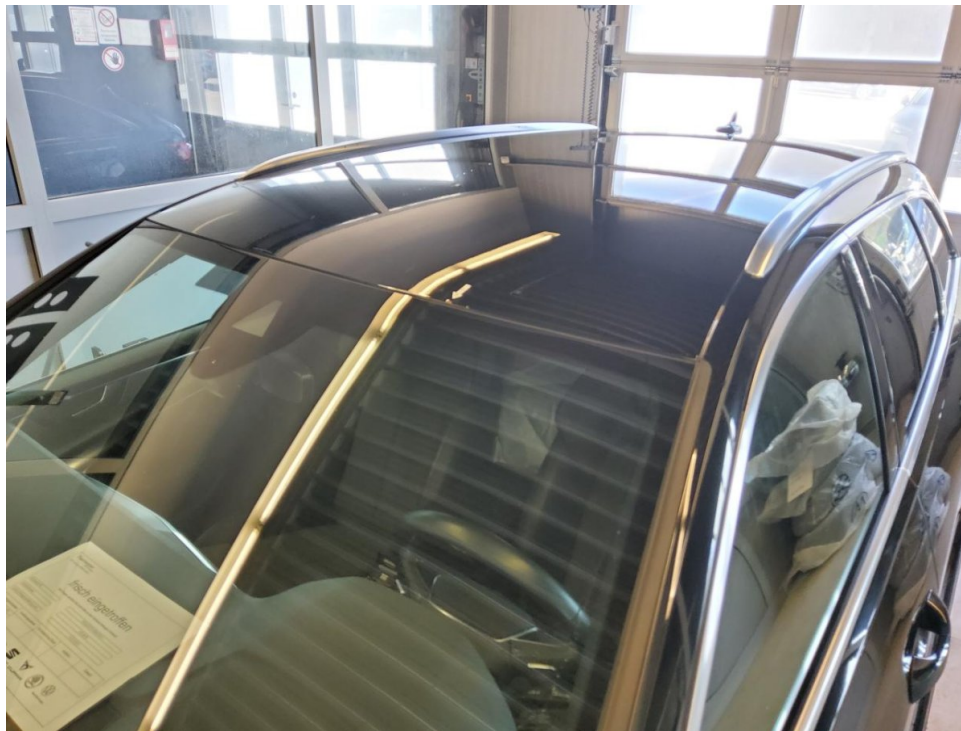
Dach - instands. u. lackieren (1,0 Std.)

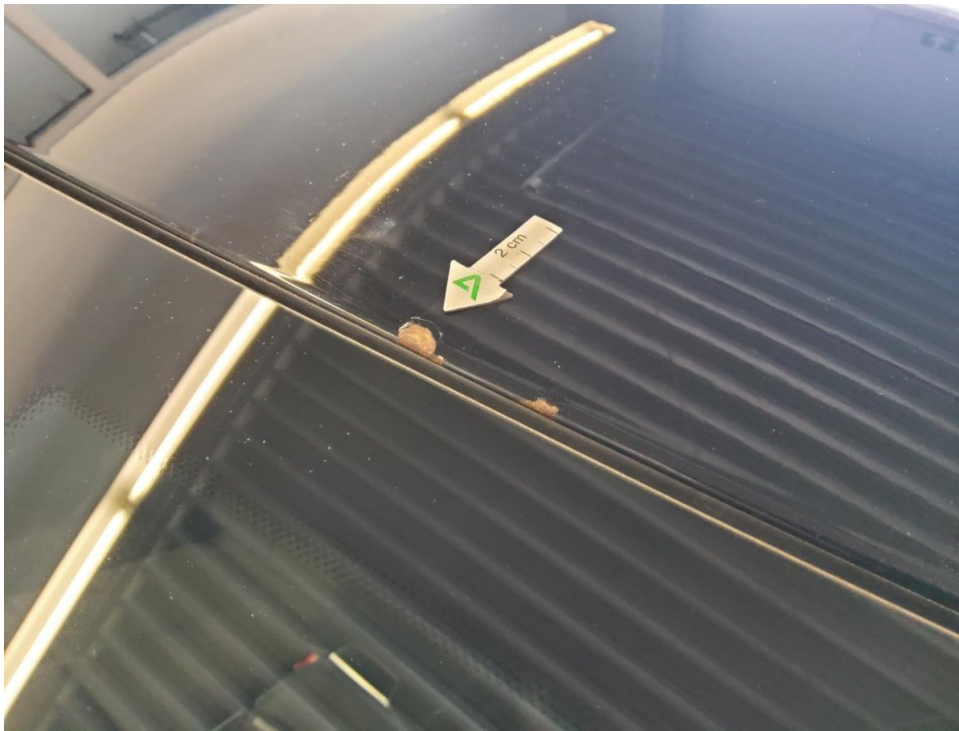
Dach - instands. u. lackieren (1,0 Std.)

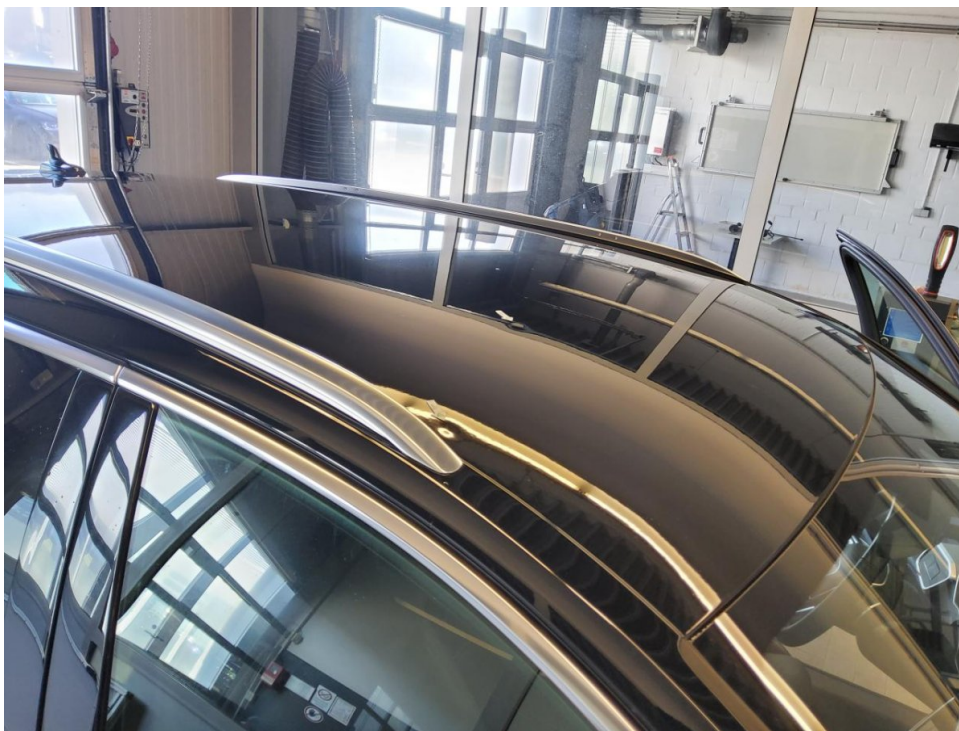
Dach - instands. u. lackieren (1,0 Std.)

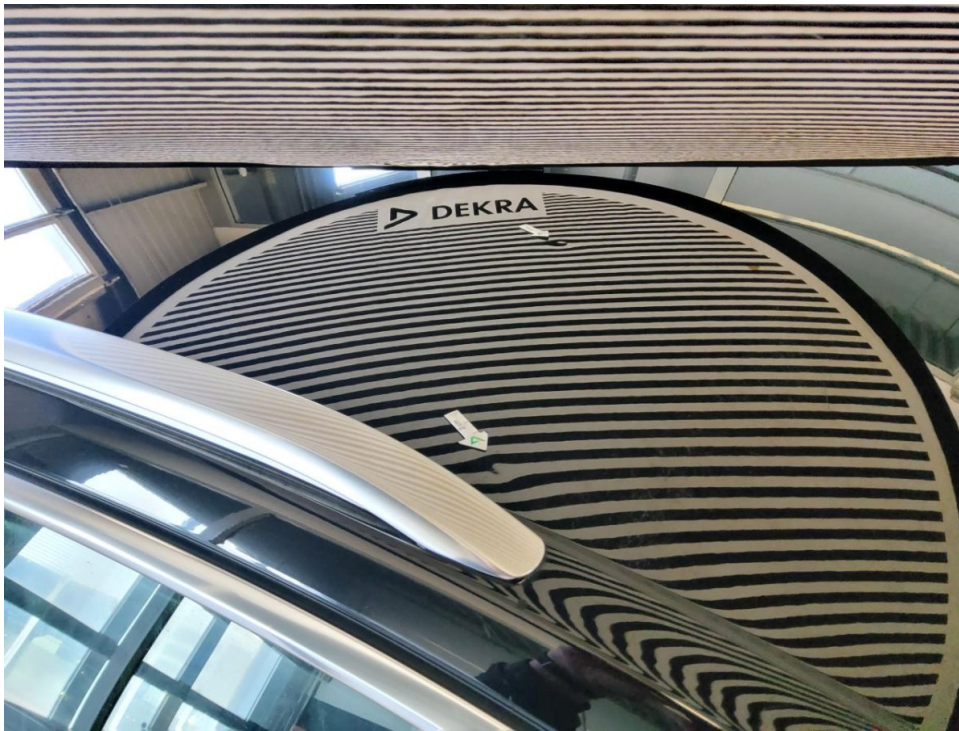
Dach - instands. u. lackieren (1,0 Std.)

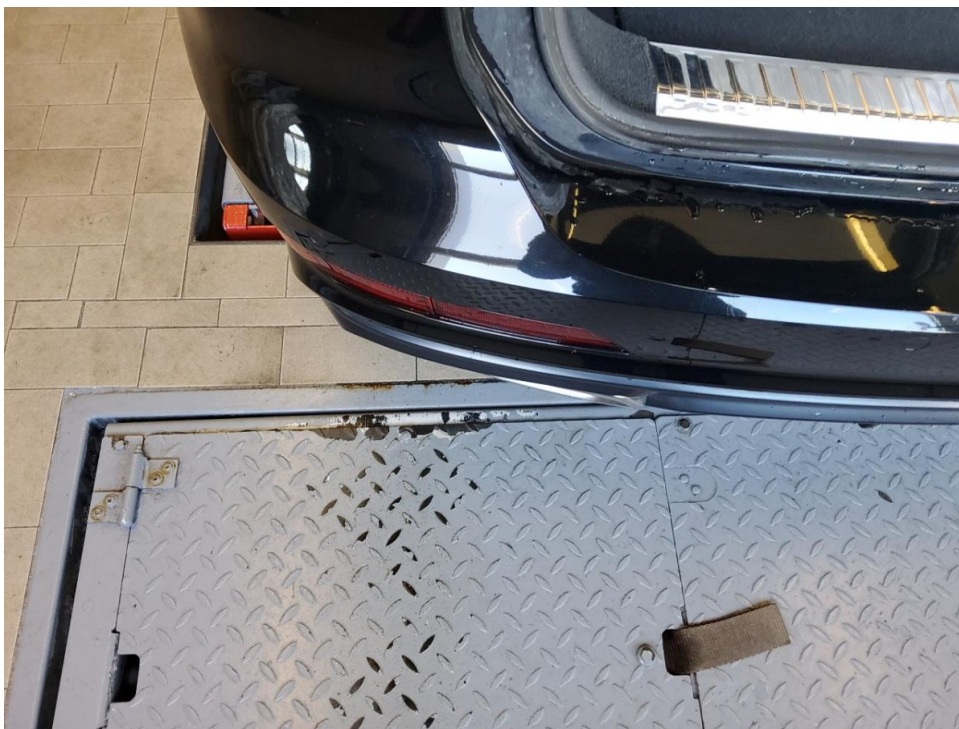
Blende Stoßfänger hinten deformiert, erneuern

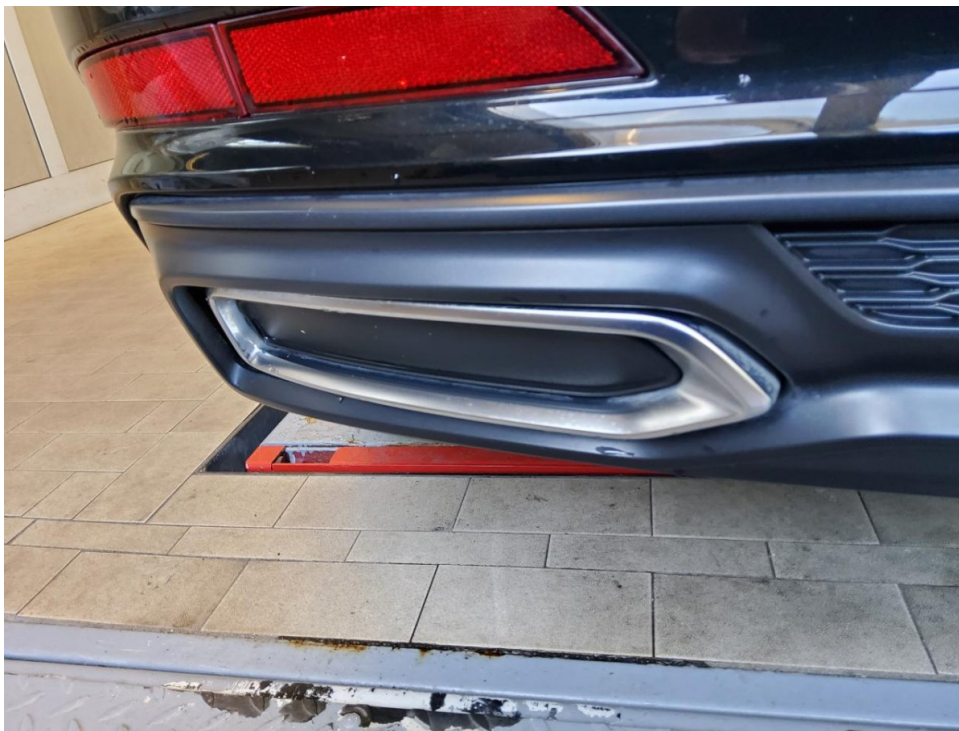
Blende Stoßfänger hinten deformiert, erneuern

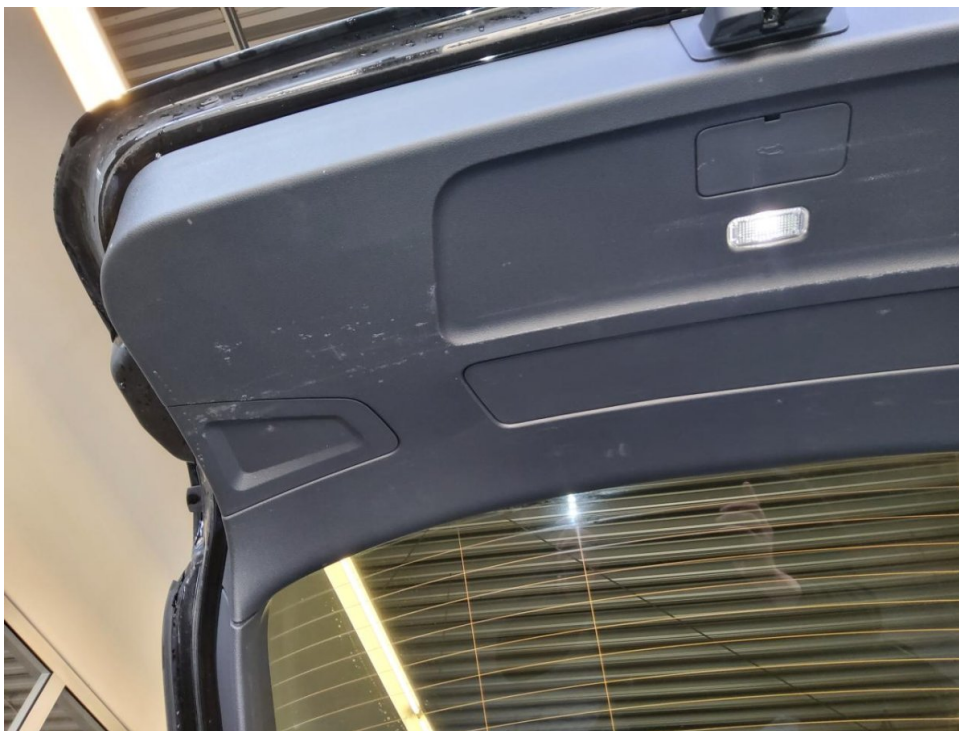
Verkleidung Heckklappe zerkratzt, SMR

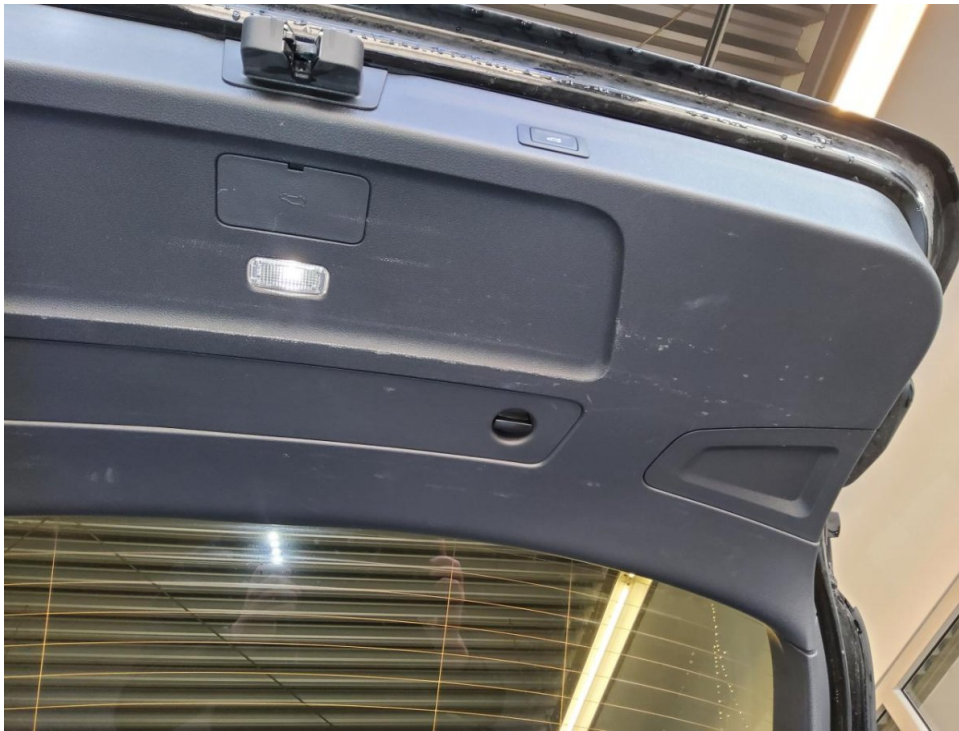
Verkleidung Heckklappe zerkratzt, SMR

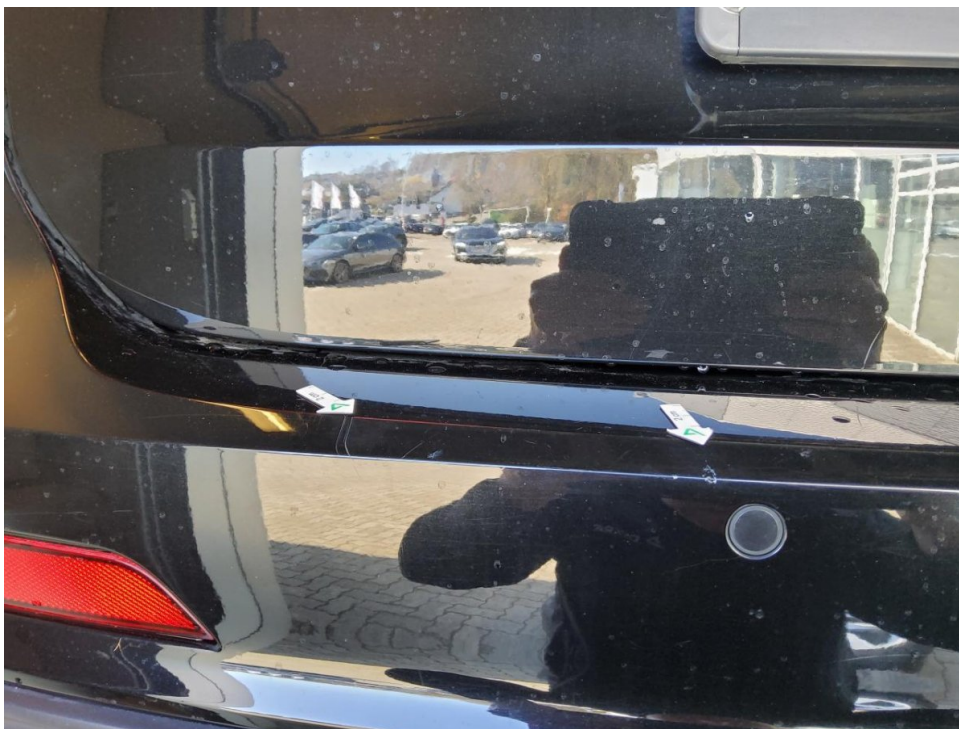
Stoßfänger hinten - SmartRepair

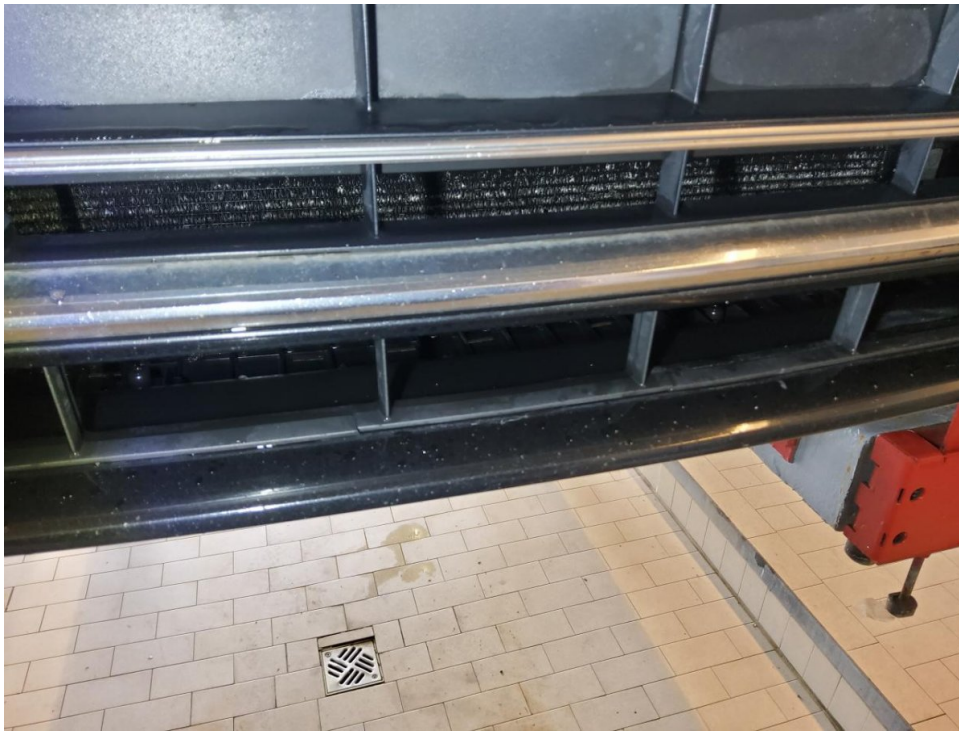
Lüftungsgitter Stoßfänger vorne gebrochen, ern.

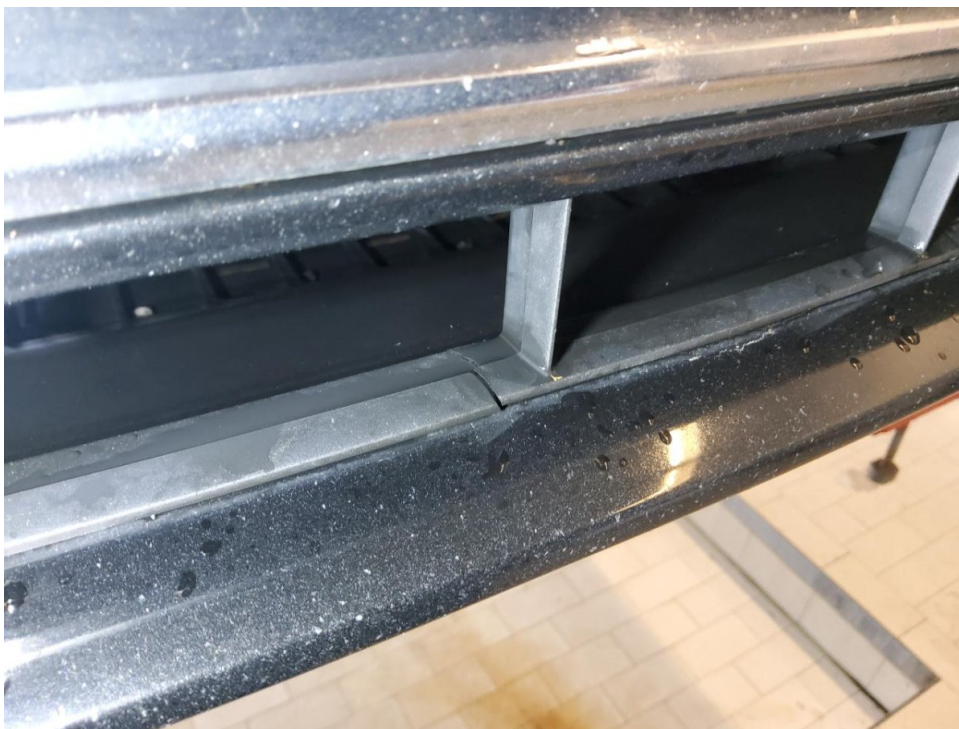
Lüftungsgitter Stoßfänger vorne gebrochen, ern.

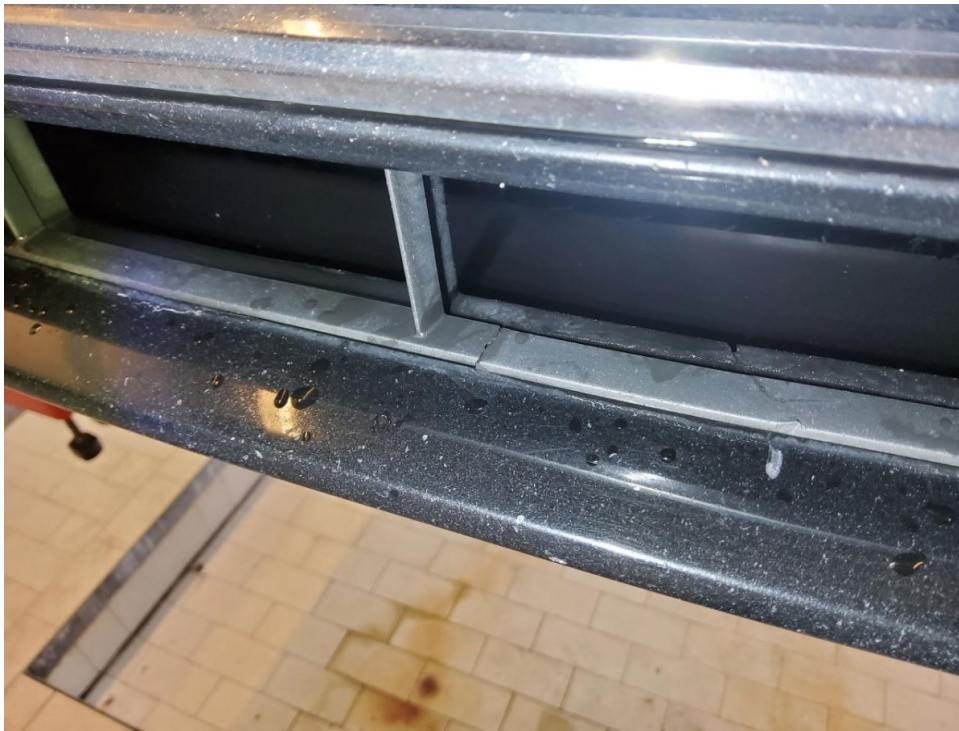
Lüftungsgitter Stoßfänger vorne gebrochen, ern.

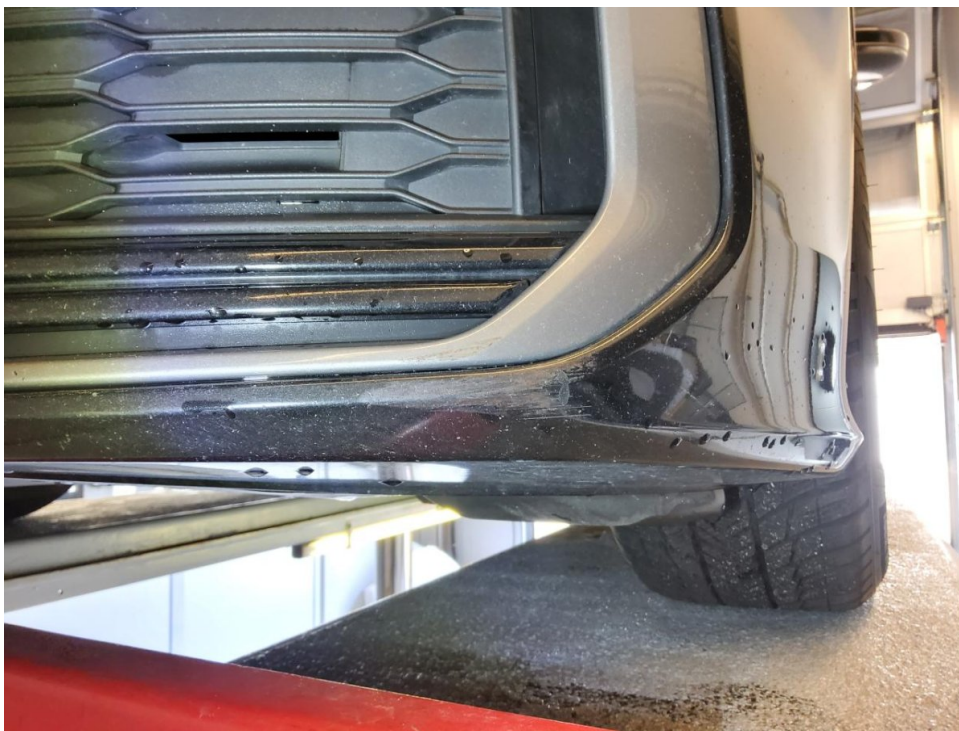
Stoßfänger vorne - SmartRepair

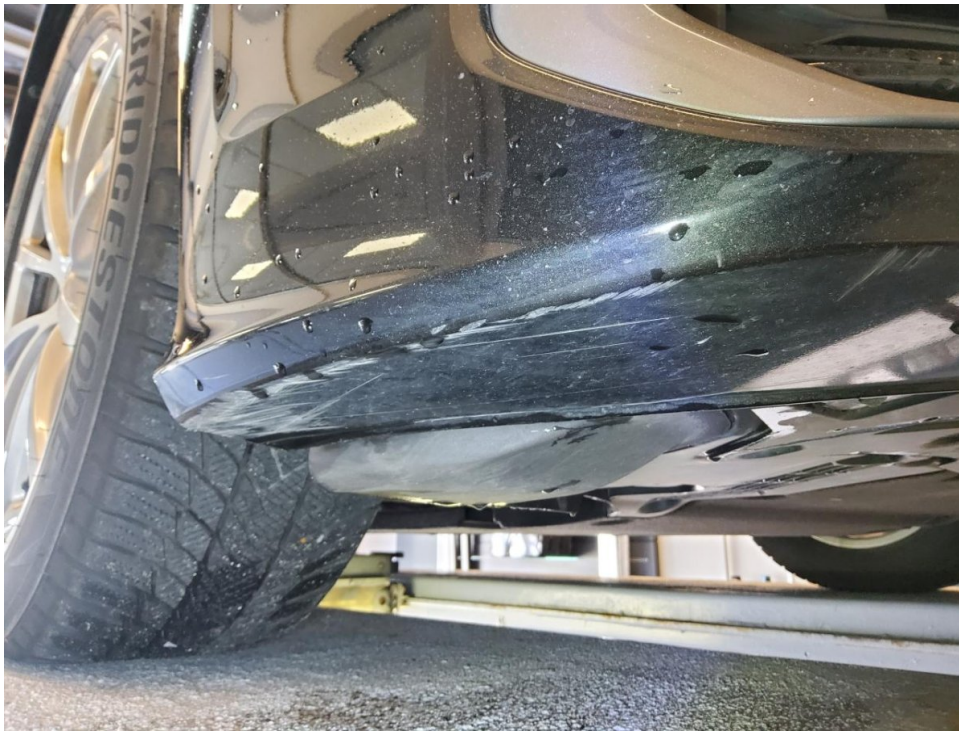
Stoßfänger vorne - SmartRepair

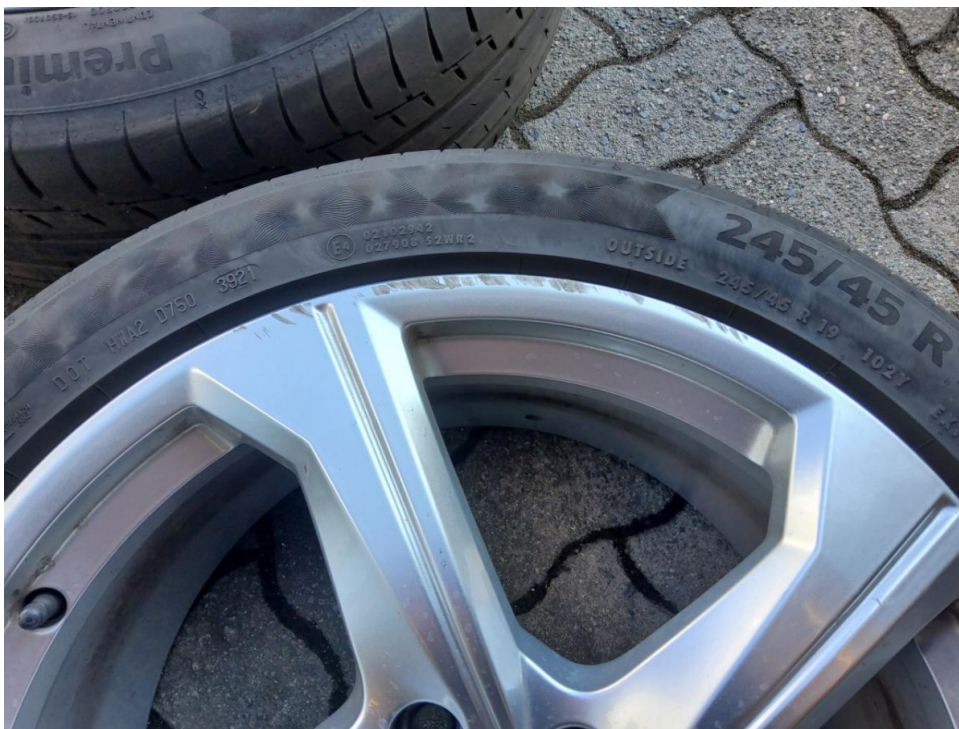
Felge (Sommer-Radsatz) - Hinterachse rechts - Instands. und lackieren

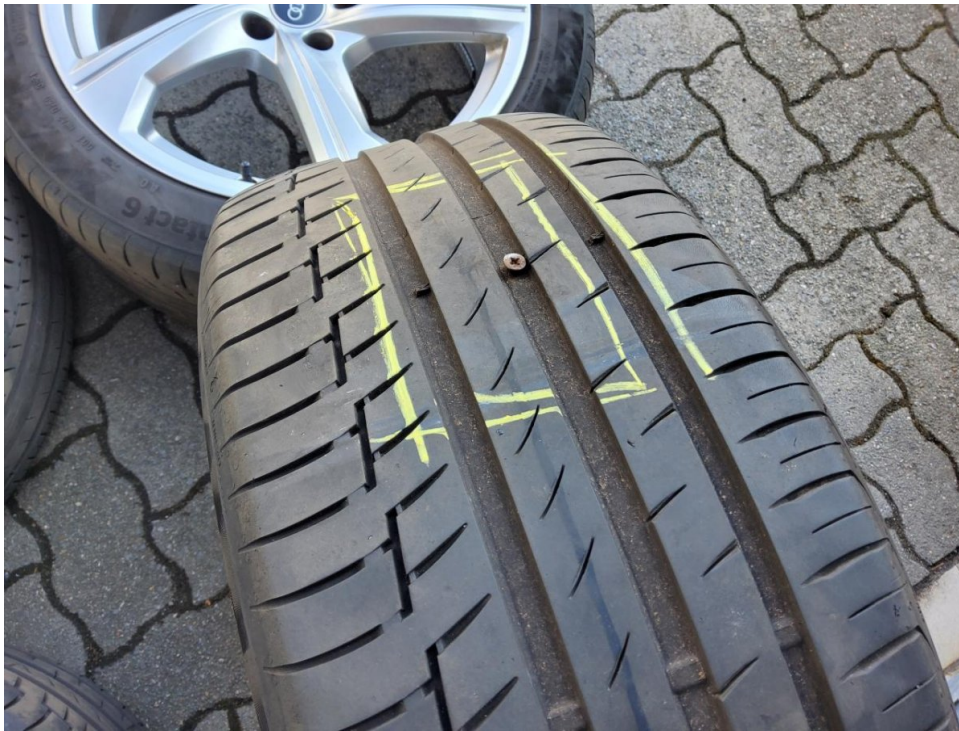
Reifen (Sommer-Radsatz) - Hinterachse rechts - Erneuern

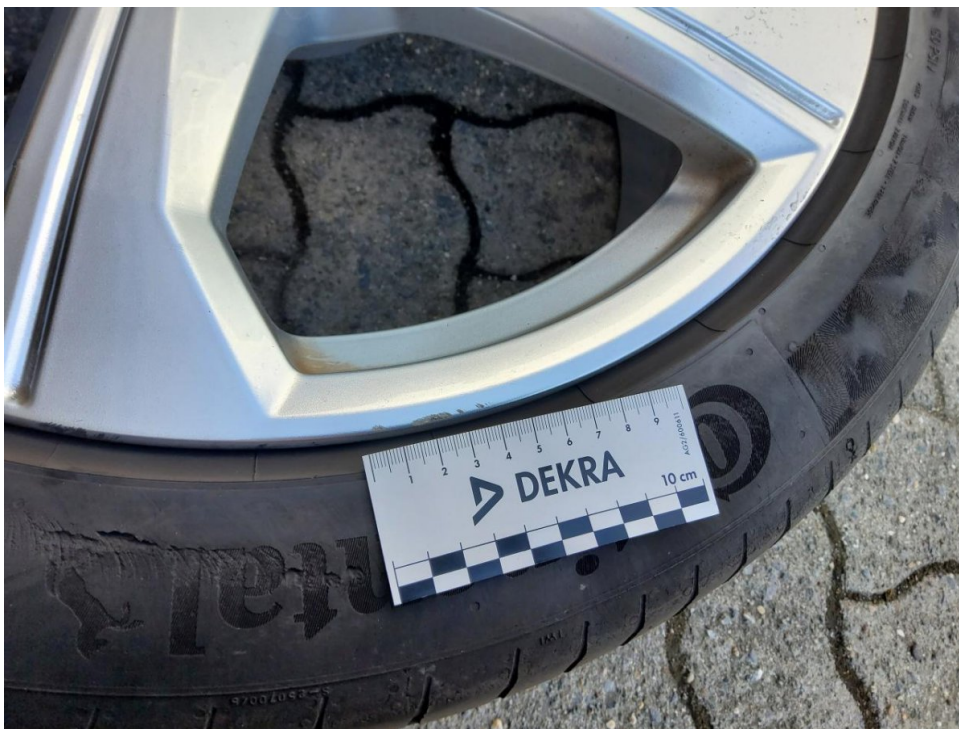
Felge (Sommer-Radsatz) - Vorderachse rechts - SmartRepair

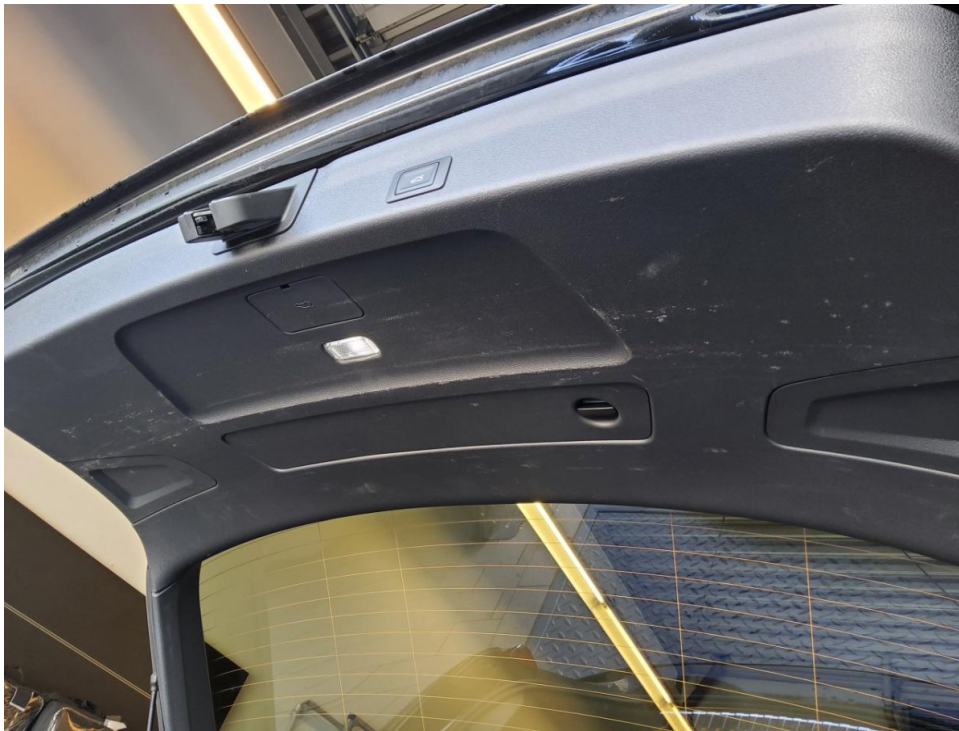
Verkleidung Heckklappe zerkratzt, SMR
