# Zustandsbericht

- Protokoll der Fahrzeugbewertung -

Berichts-Nr: 8998176  
vom: 08.09.2025

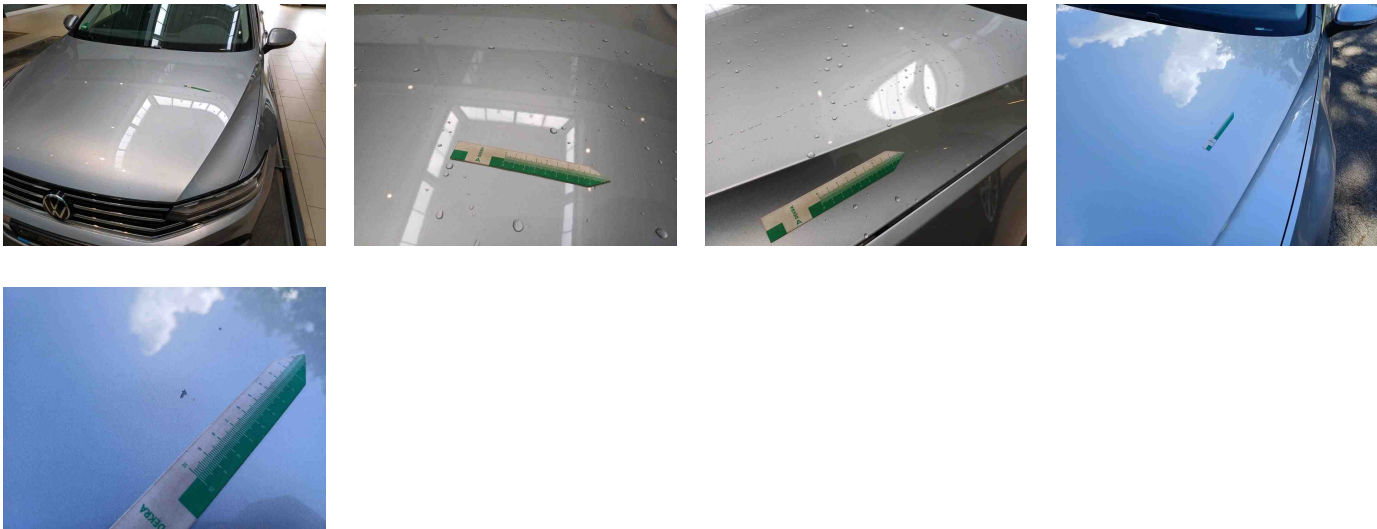
5 - Motorhaube - Kratzer - Instandsetzen + lackieren

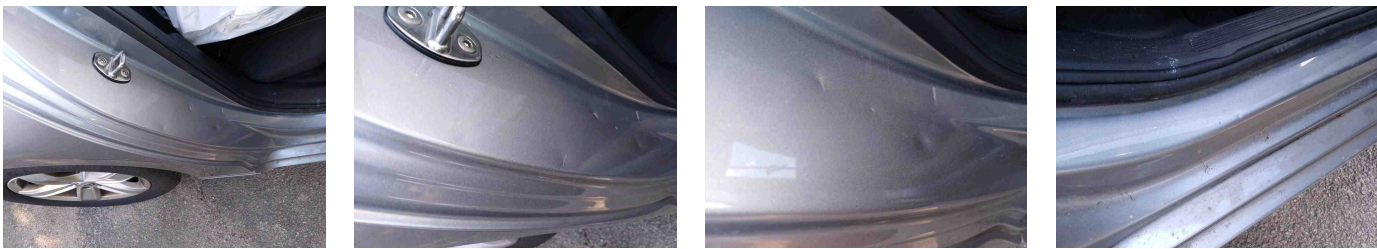
7 - Einstiegsschweller hinten rechts - Delle(n) und Kratzer - Instandsetzen + lackieren

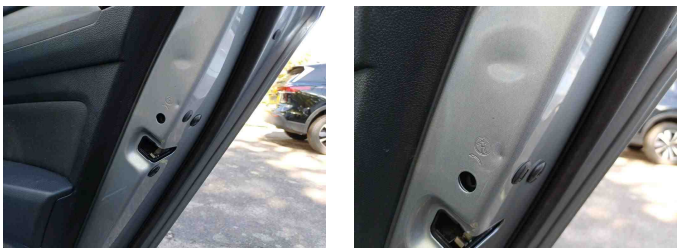
8 - Tür hinten rechts - Delle(n) - Kaltdrücken

| Kommentar | Tür Innenseite. |

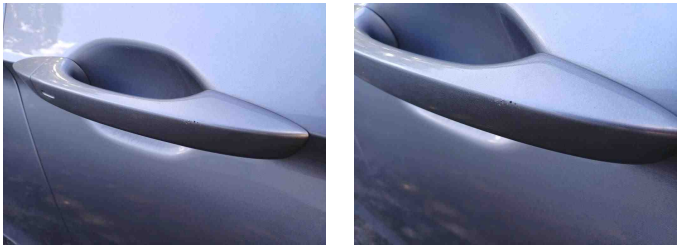
9 - Türgriff außen vorne rechts - Kratzer - Lackieren
