GUTACHTENNUMMER: 202504-30020

## Gutachten

09.04.2025 | Dick Automobile e.K., Ernst-Abbe-Str. 2,  
36179 Bebra

| <b>Modell / Verkaufsbezeichnung</b> | Transit Custom Komb |

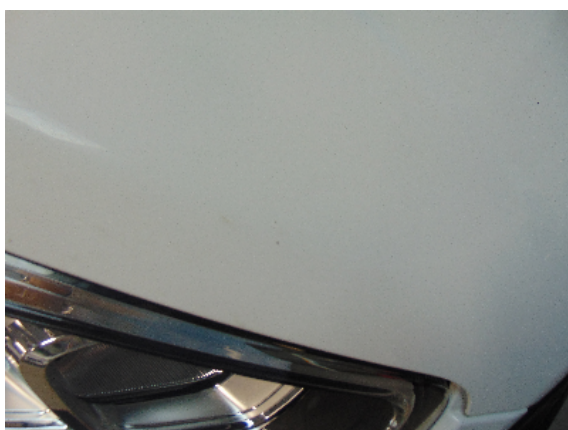
Abbildung 1: siehe pos.1

| Nr. | Teil | Schaden | Schweregrad | Kommentar |
|---|---|---|---|---|
| 1 | Motorhaube | Steinschlag | Leicht | |

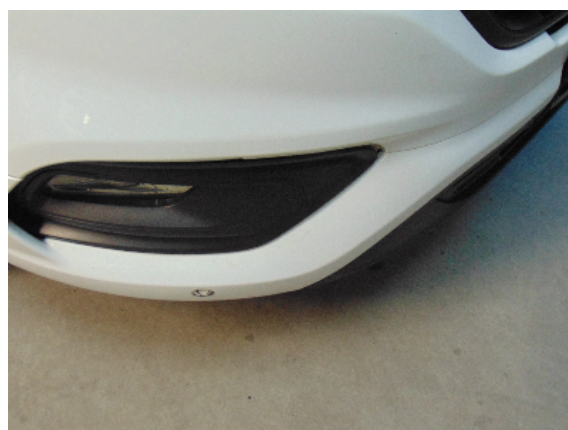
Abbildung 2: siehe pos.2

| Nr. | Teil | Schaden | Schweregrad | Kommentar |
|---|---|---|---|---|
| 2 | Stoßfänger vorne | Steinschlag | Leicht | |

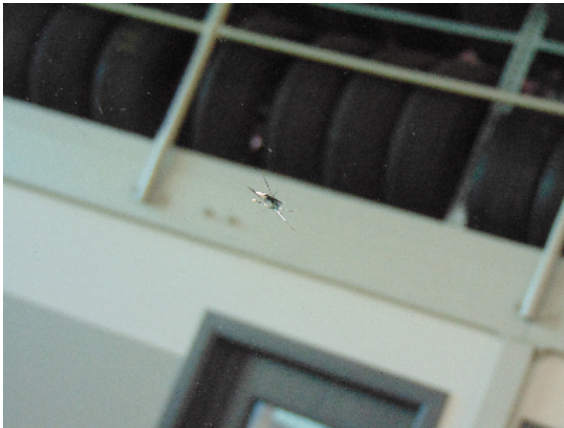
Abbildung 3: siehe pos.3

| Nr. | Teil | Schaden | Schweregrad | Kommentar |
|---|---|---|---|---|
| 3 | Windschutzscheibe | Riss | Stark | |

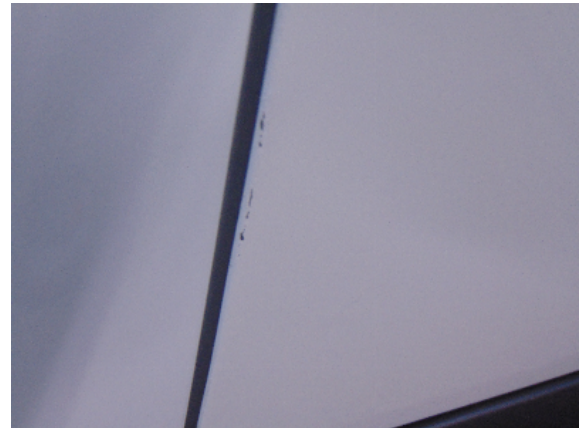
Abbildung 4: siehe pos.4

| Nr. | Teil | Schaden | Schweregrad | Kommentar |
|---|---|---|---|---|
| 4 | Tür VR | Kratzer | Leicht | |

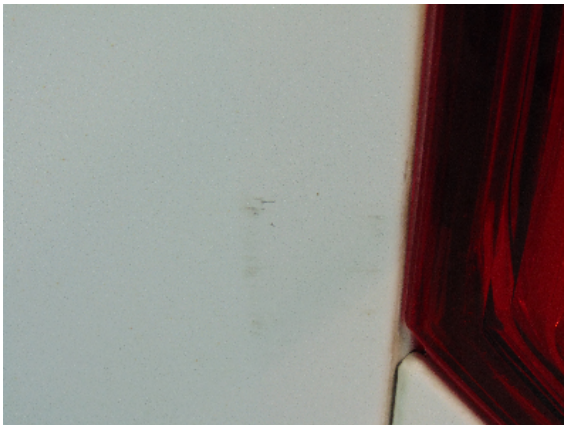
Abbildung 5: siehe pos.5

| Nr. | Teil | Schaden | Schweregrad | Kommentar |
|---|---|---|---|---|
| 5 | Seitenwand links | Kratzer | Leicht | |

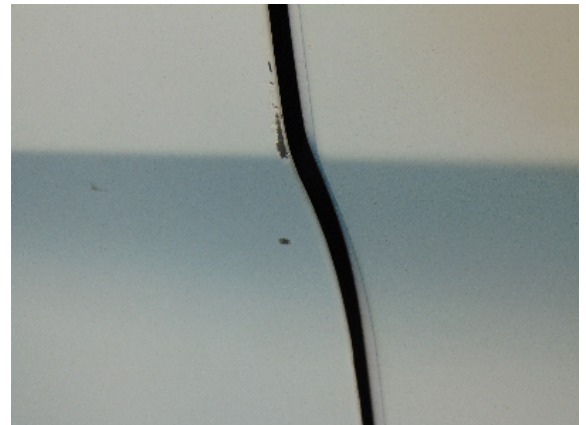
Abbildung 6: siehe pos.6

| Nr. | Teil | Schaden | Schweregrad | Kommentar |
|---|---|---|---|---|
| 6 | Tür VL | Kratzer | Leicht | |

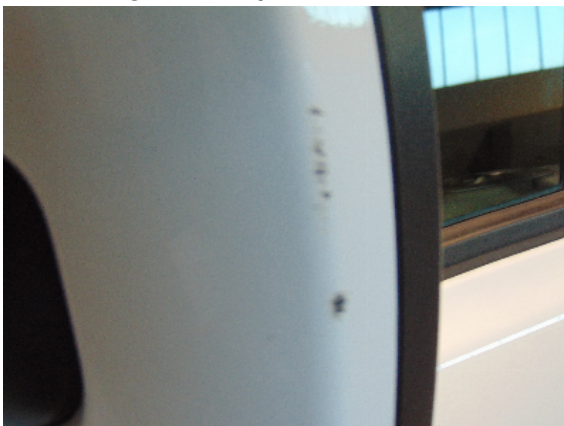
Abbildung 7: siehe pos.7

| Nr. | Teil | Schaden | Schweregrad | Kommentar |
|---|---|---|---|---|
| 7 | Spiegelkappe links | Kratzer | Leicht | |
