## Wertgutachten für Allane SE

| Kennzeichen | B-EE 2121E | Fzg.-Ident.-Nummer | WVGZZZE2ZNP070414 |
| Fabrikat | VW | 1. Zulassung | 01.11.2022 |
| Typ | ID.4 GTX 4Motion | Fahrzeugart | PKW |

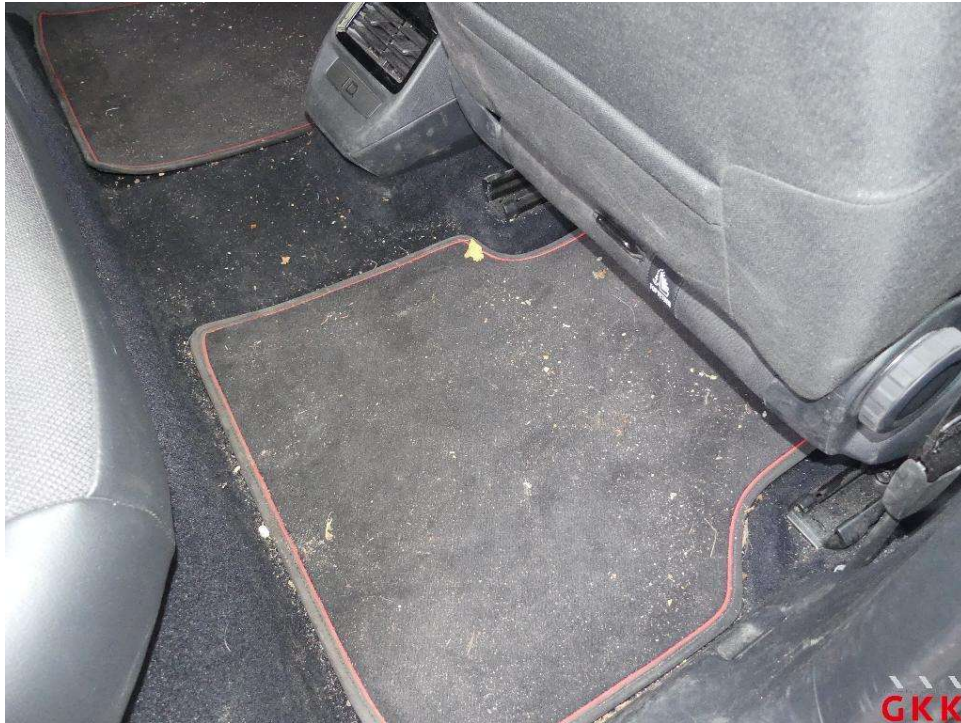
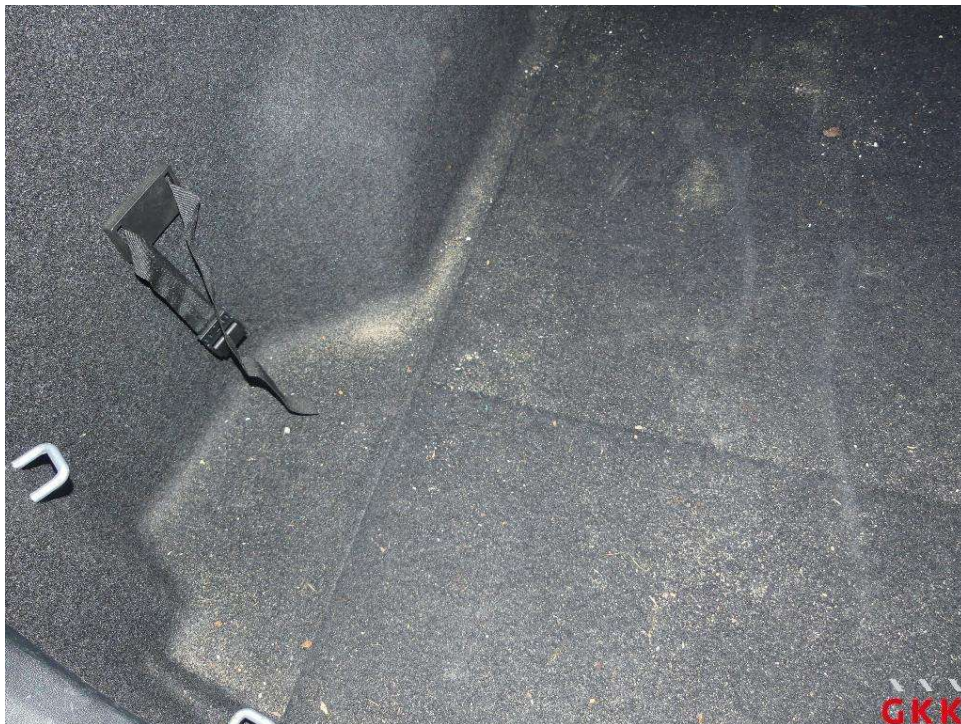
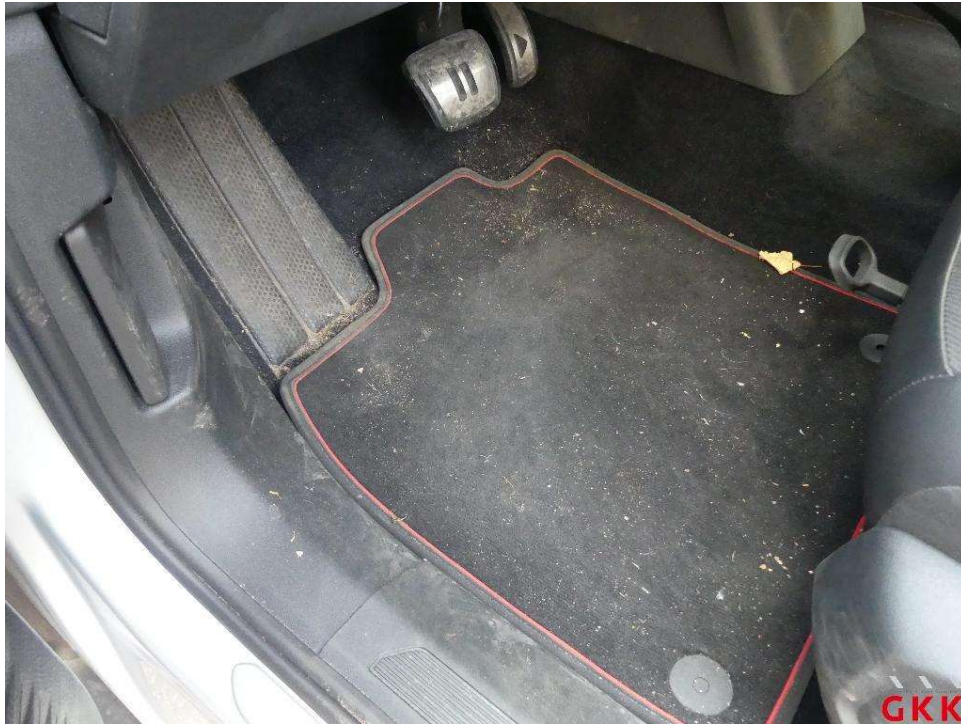
| Front (Angaben ohne MwSt.) | Reparaturkosten | ÜDV |
|---|---|---|
| Fahrzeug innen, verkratzt und verschmutzt, aufbereiten (Bild 13, Bild 14, Bild 15) | 157,50 € | 157,50 € |

Bild 13. Fahrzeug, innen, verkratzt und verschmutzt, aufbereiten

Bild 14. Fahrzeug, innen, verkratzt und verschmutzt, aufbereiten

Bild 15. Fahrzeug, innen, verkratzt und verschmutzt, aufbereiten

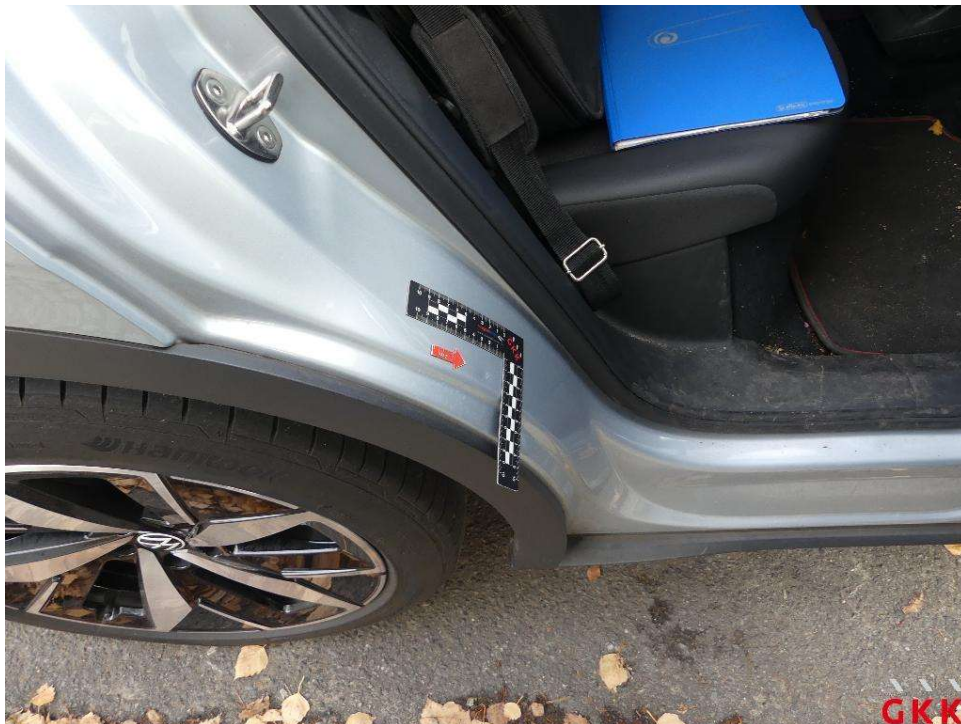
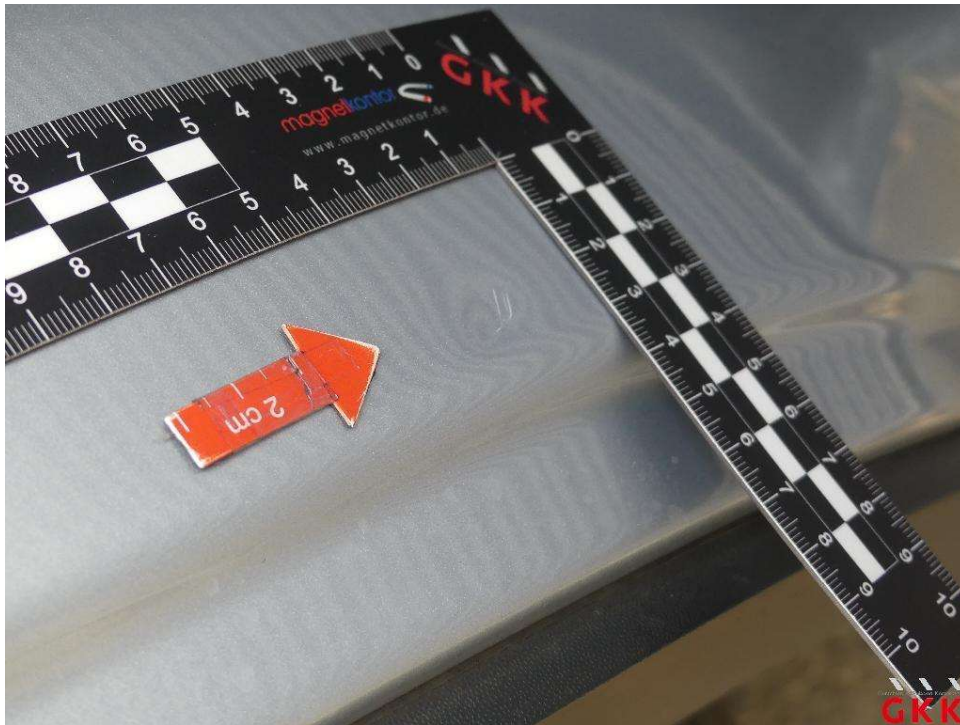
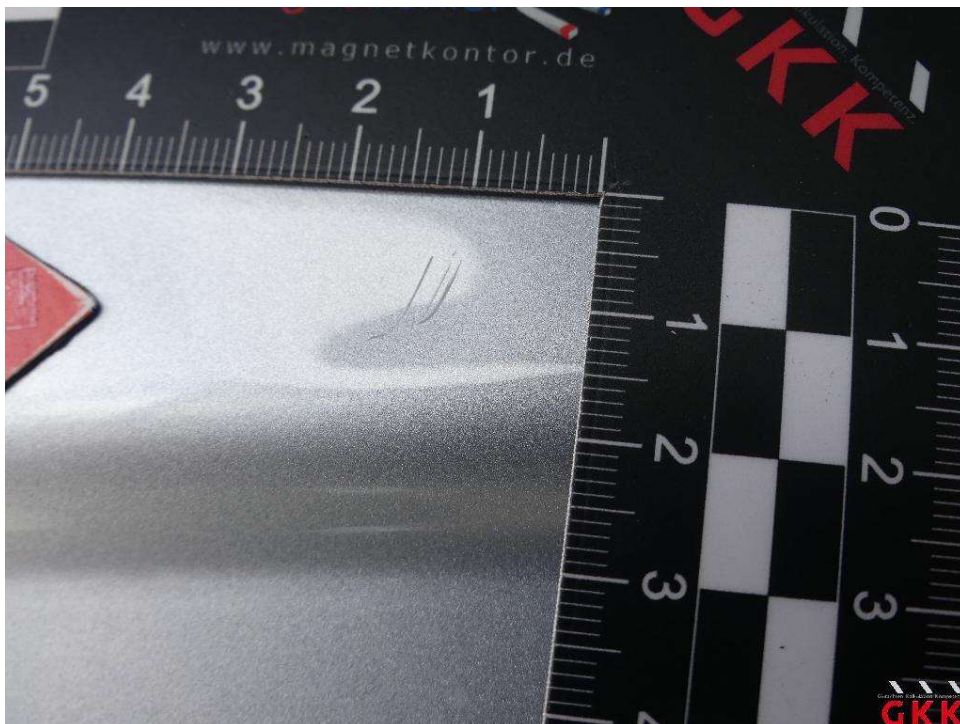
| Front (Angaben ohne MwSt.) | Reparaturkosten | ÜDV |
|---|---|---|
| Tür hinten rechts Einstieg, beschädigt, instand setzen - lackieren (Bild 16, Bild 17, Bild 18) | 404,35 € | 246,02 € |

Bild 16. Tür hinten rechts, Einstieg, beschädigt, instand setzen - lackieren

Bild 17. Tür hinten rechts, Einstieg, beschädigt, instand setzen - lackieren

Bild 18. Tür hinten rechts, Einstieg, beschädigt, instand setzen - lackieren

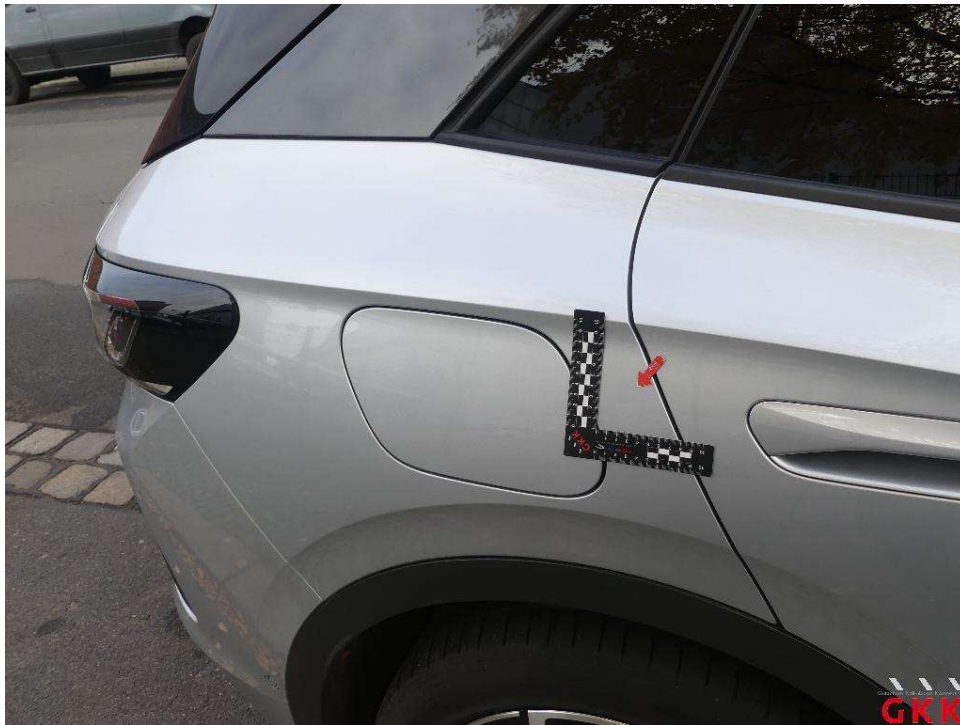
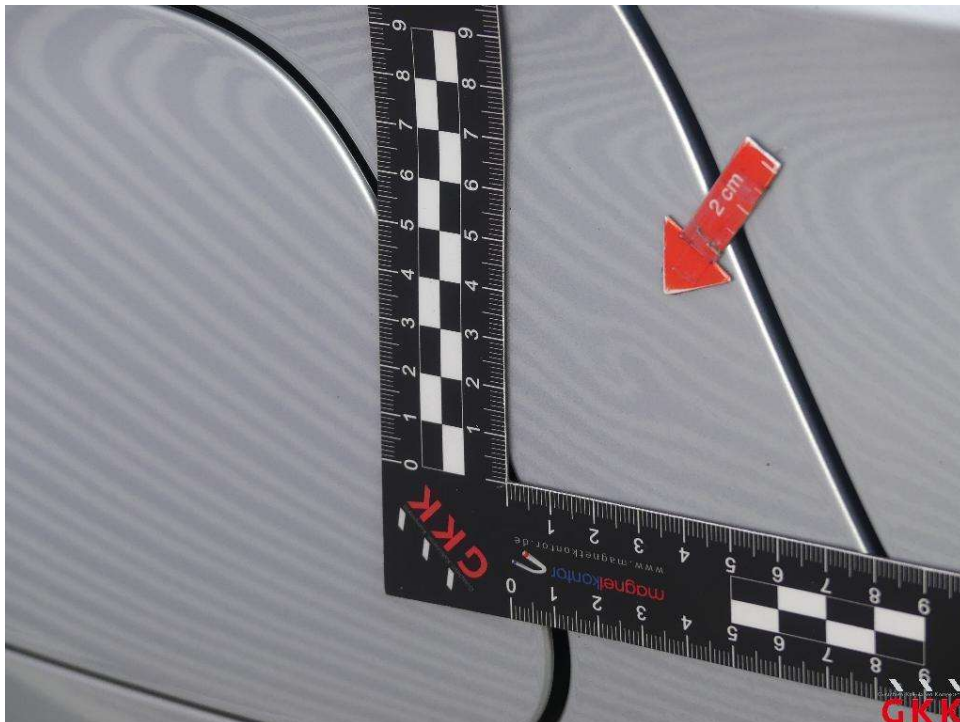
| Front (Angaben ohne MwSt.) | Reparaturkosten | ÜDV |
|---|---|---|
| Seitenwand rechts, bis 3 Dellen / Bauteil, kalt drücken (Bild 19, Bild 20) | 63,00 € | 63,00 € |

Bild 19. Seitenwand rechts, bis 3 Dellen / Bauteil, kalt drücken

Bild 20. Seitenwand rechts, bis 3 Dellen / Bauteil, kalt drücken

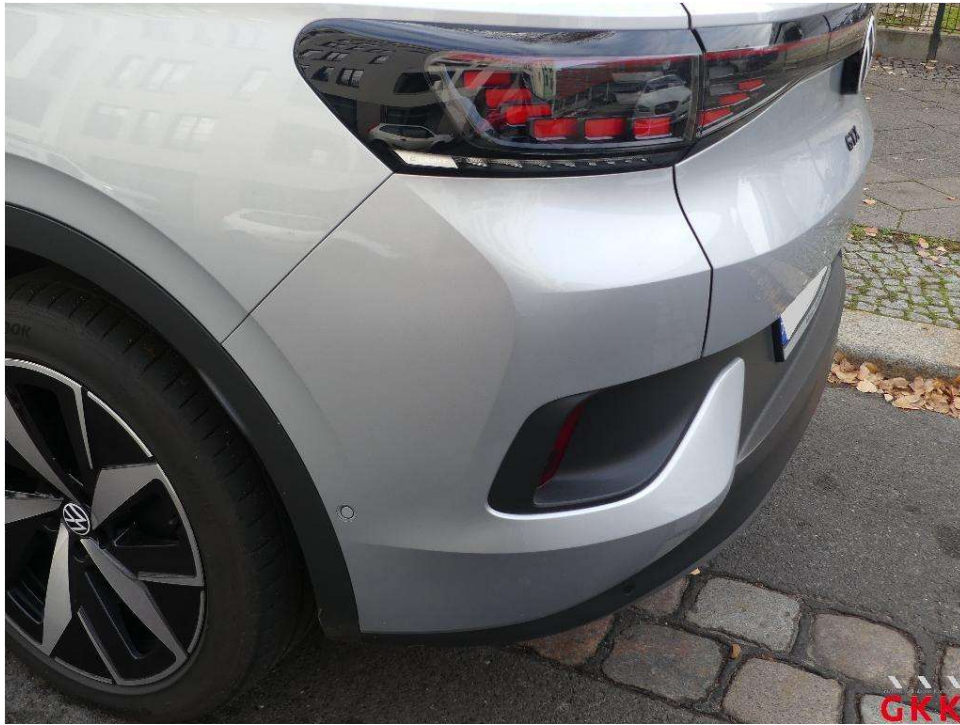
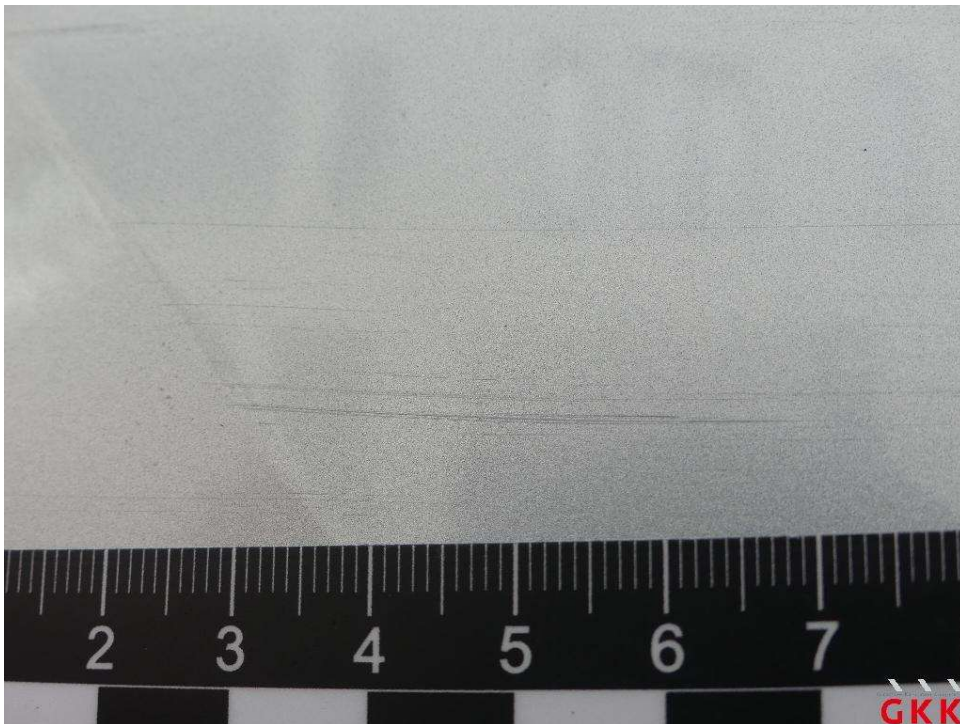
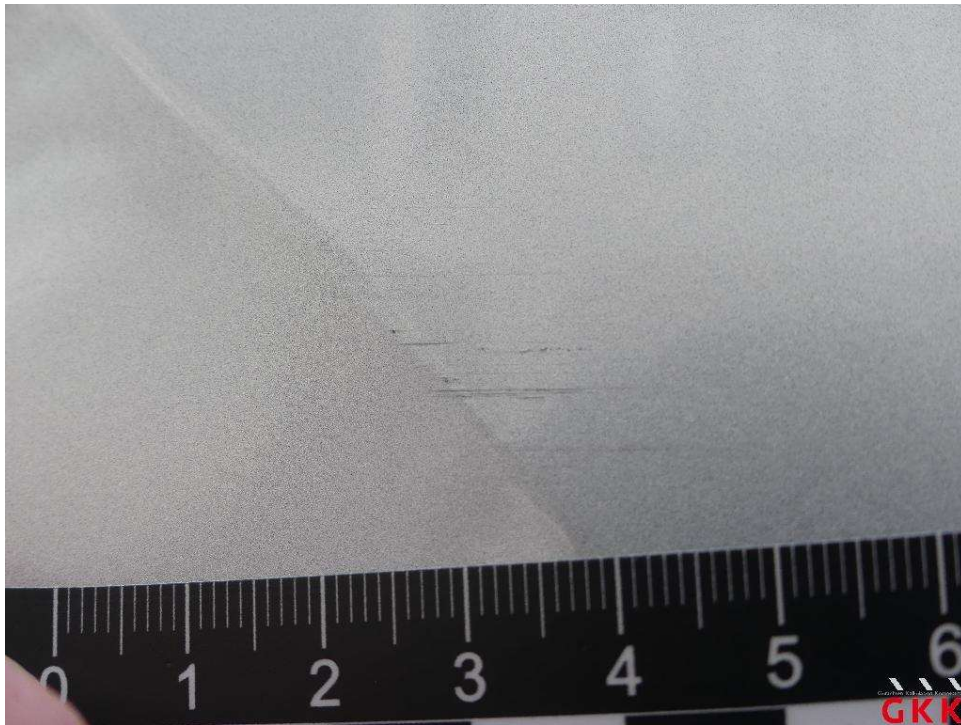
| Front (Angaben ohne MwSt.) | Reparaturkosten | ÜDV |
|---|---|---|
| Stoßfänger hinten Ecke links -lackiert-, verkratzt, lackieren (Bild 21, Bild 22, Bild 23) | 442,50 € | 243,38 € |

Bild 21. Stoßfänger hinten, Ecke links -lackiert-, verkratzt, lackieren

Bild 22. Stoßfänger hinten, Ecke links -lackiert-, verkratzt, lackieren

Bild 23. Stoßfänger hinten, Ecke links -lackiert-, verkratzt, lackieren

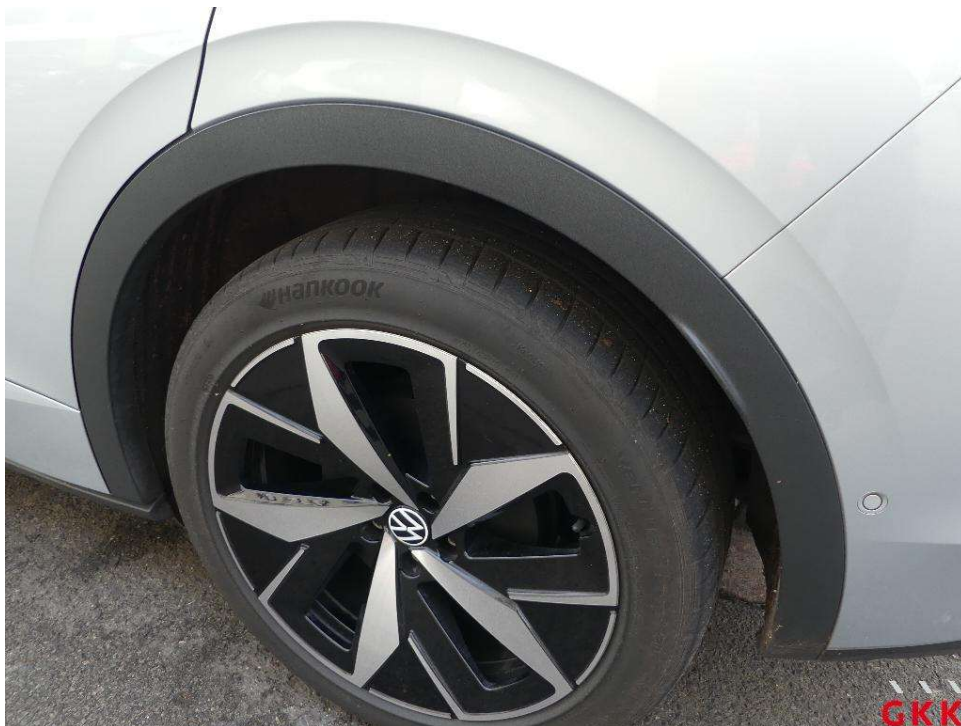
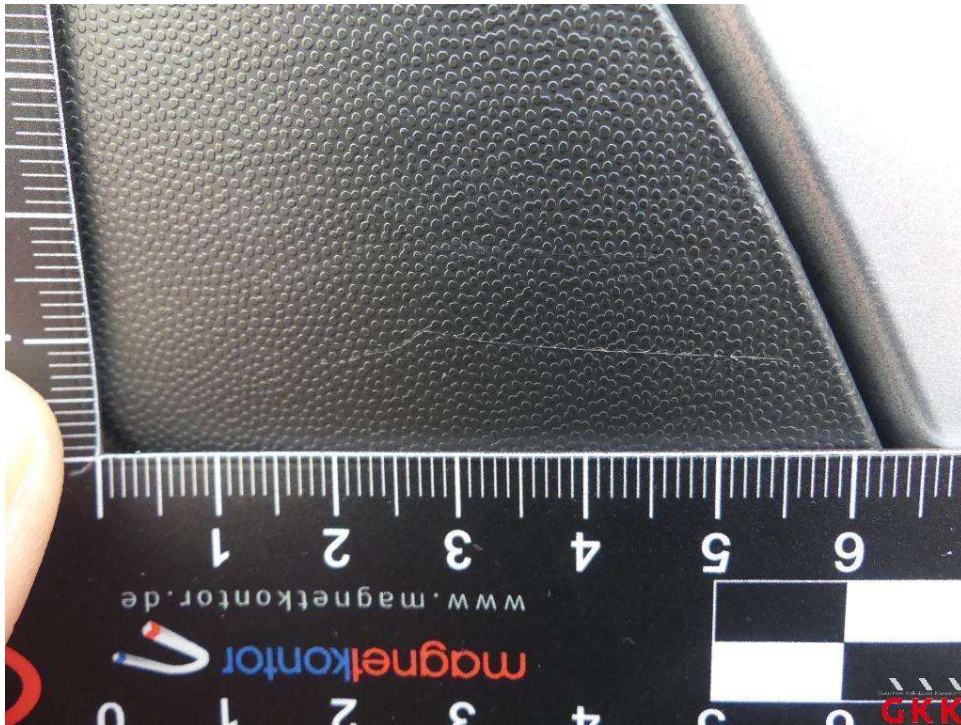
| Front (Angaben ohne MwSt.) | Reparaturkosten | ÜDV |
|---|---|---|
| Seitenwand links Leiste, Radlauf, verkratzt, ersetzen (Bild 24, Bild 25) | 171,26 € | 171,26 € |

Bild 24. Seitenwand links, Leiste, Radlauf, verkratzt, ersetzen

Bild 25. Seitenwand links, Leiste, Radlauf, verkratzt, ersetzen

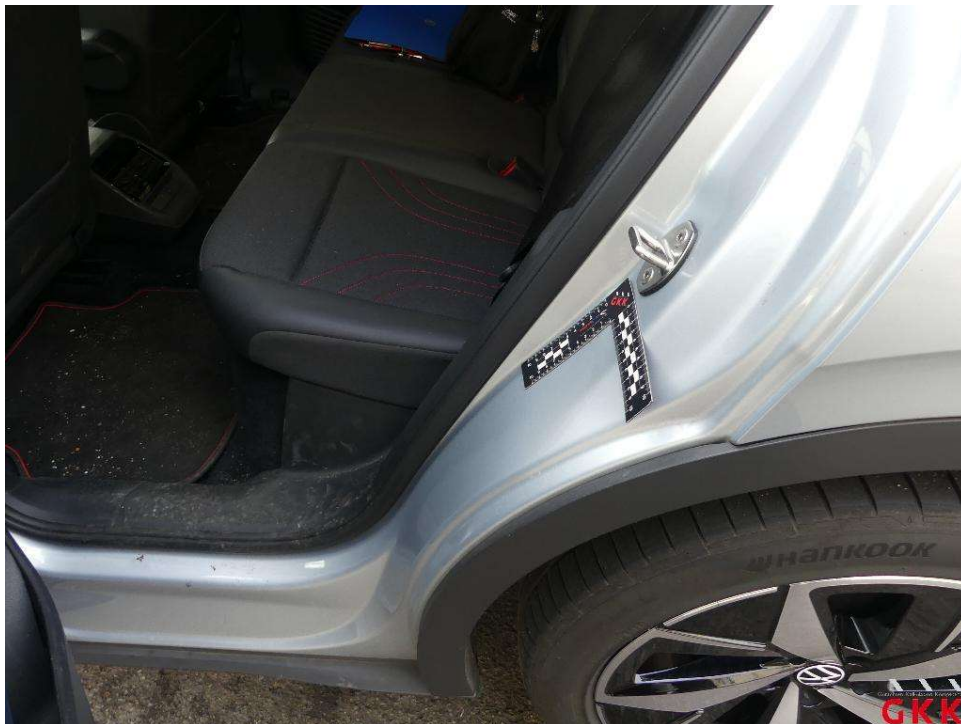
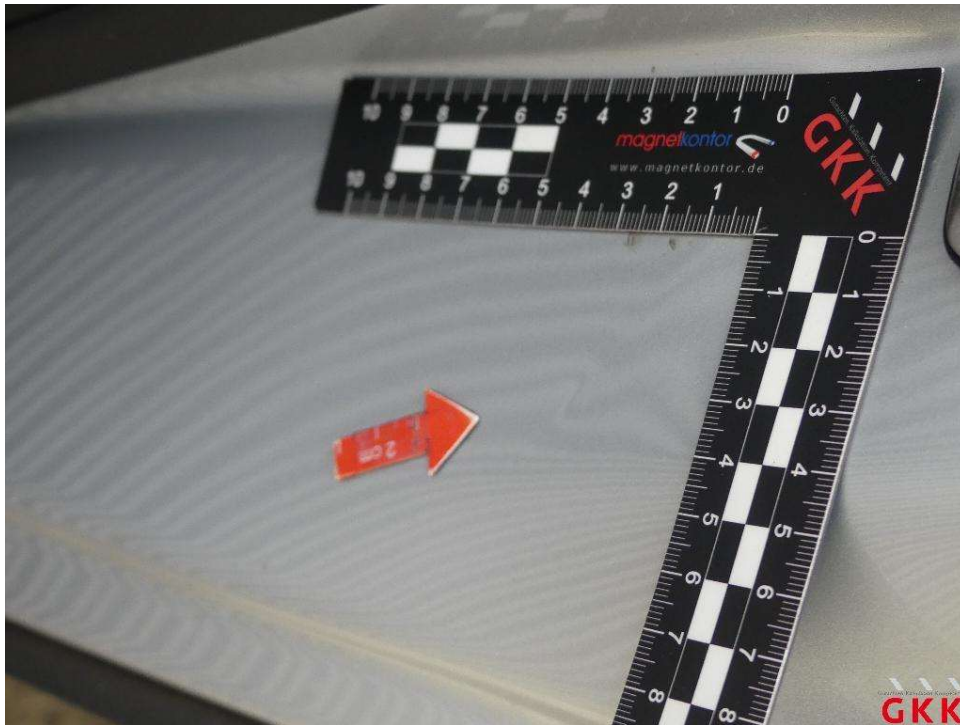
| Front (Angaben ohne MwSt.) | Reparaturkosten | ÜDV |
|---|---|---|
| Tür hinten links Einstieg, beschädigt, instand setzen - lackieren (Bild 26, Bild 27) | 405,78 € | 246,80 € |

Bild 26. Tür hinten links, Einstieg, beschädigt, instand setzen - lackieren

Bild 27. Tür hinten links, Einstieg, beschädigt, instand setzen - lackieren

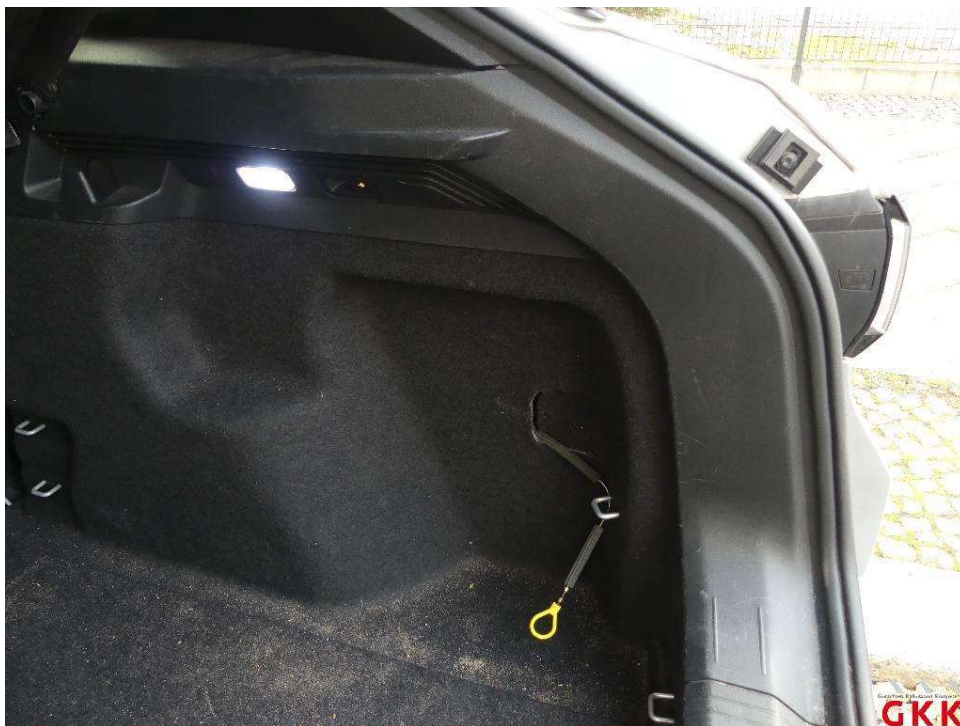
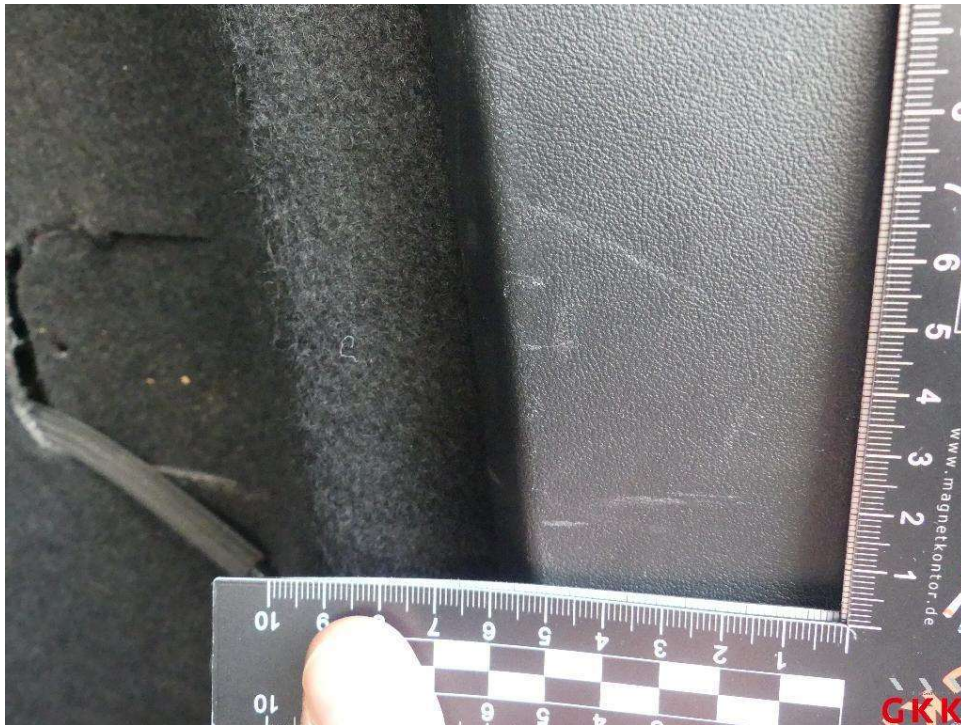
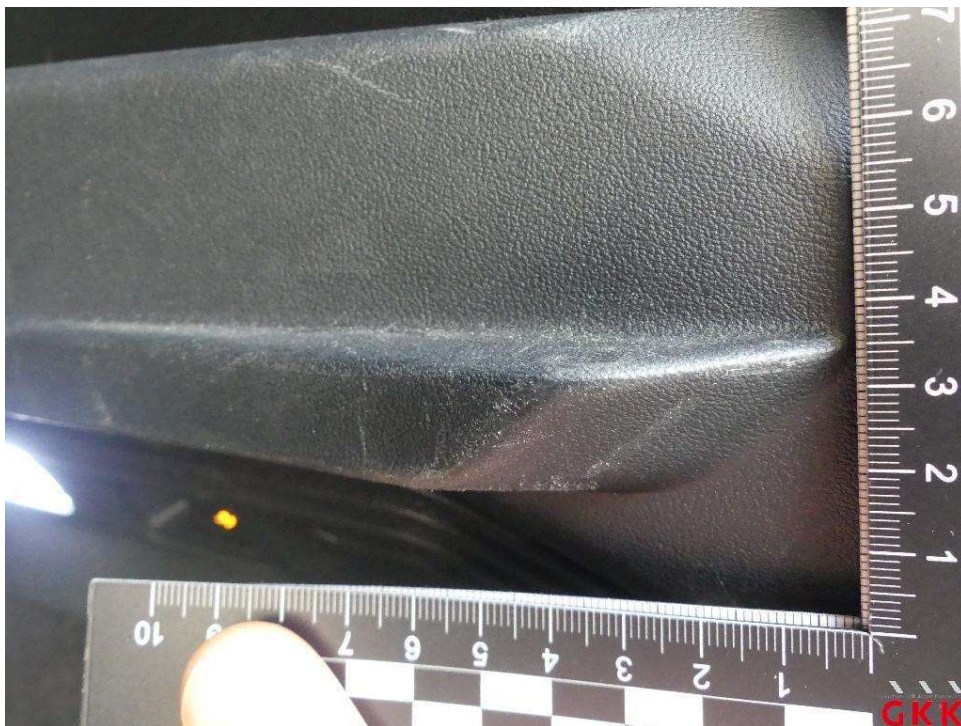
| Front (Angaben ohne MwSt.) | Reparaturkosten | ÜDV |
|---|---|---|
| Seitenwand rechts Innenverkleidung, verkratzt, ersetzen (Bild 28, Bild 29, Bild 30) | 222,40 € | 222,40 € |

Bild 28. Seitenwand rechts, Innenverkleidung, verkratzt, ersetzen

Bild 29. Seitenwand rechts, Innenverkleidung, verkratzt, ersetzen

Bild 30. Seitenwand rechts, Innenverkleidung, verkratzt, ersetzen

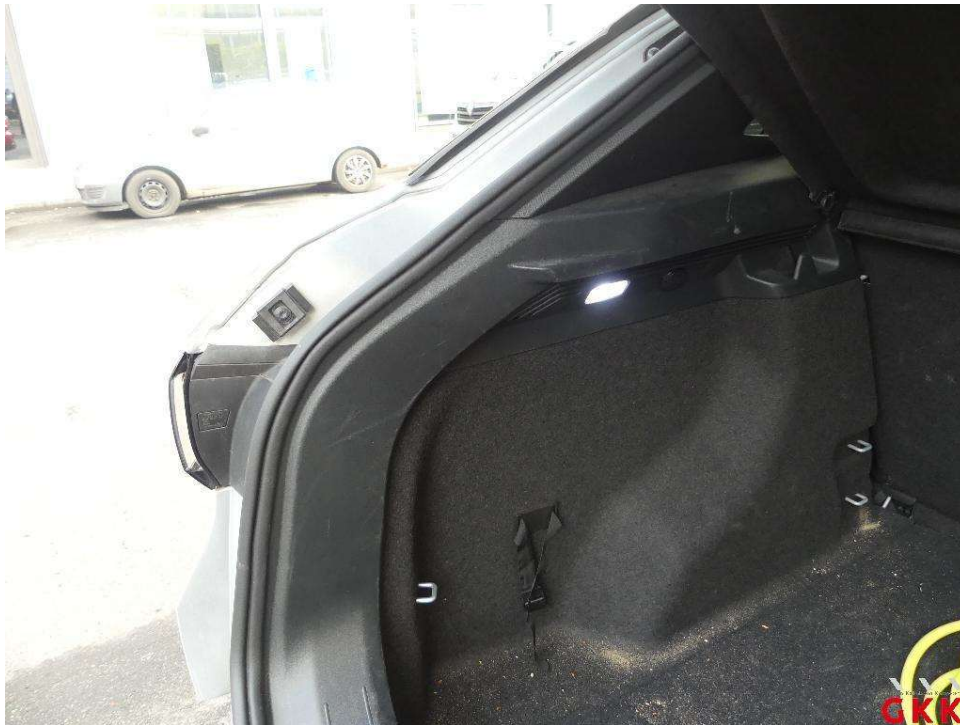
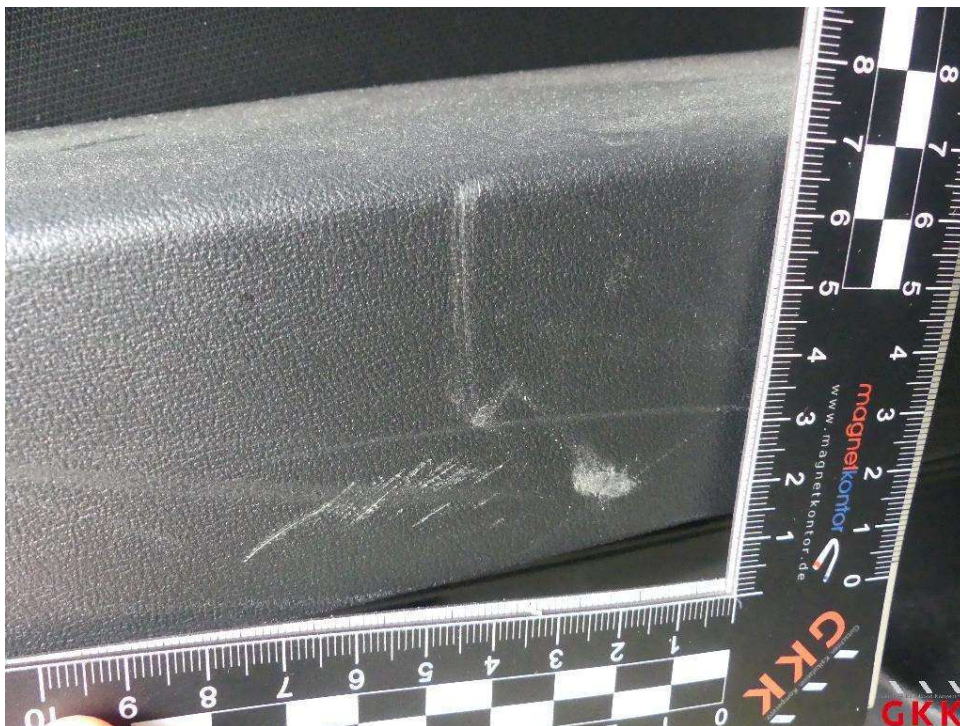
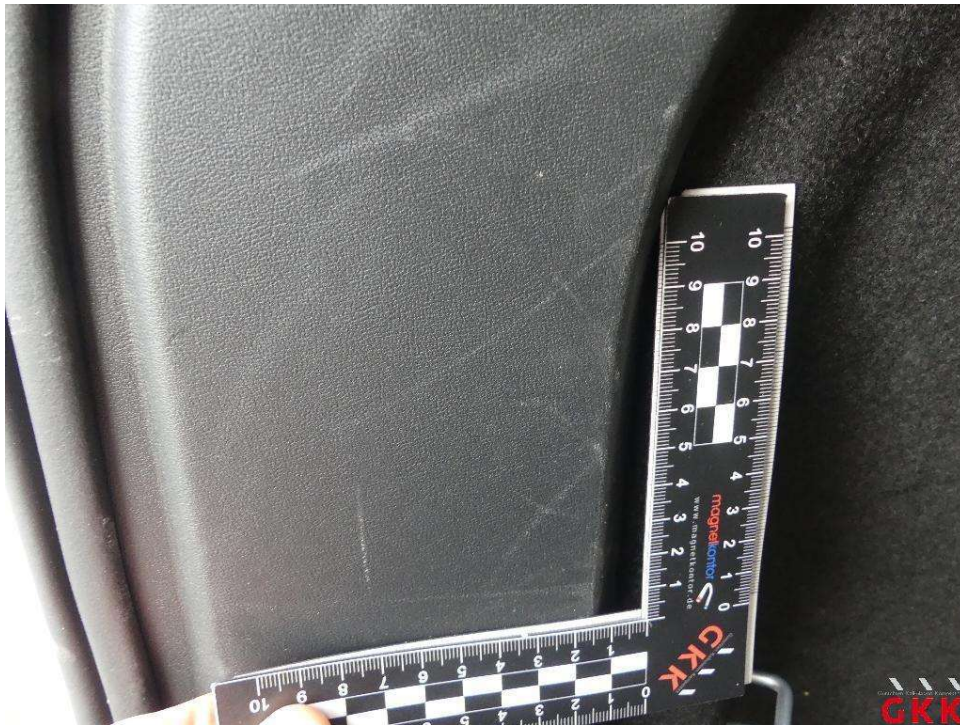
| Front (Angaben ohne MwSt.) | Reparaturkosten | ÜDV |
|---|---|---|
| Seitenwand links Innenverkleidung, verkratzt, ersetzen (Bild 31, Bild 32, Bild 33) | 222,40 € | 222,40 € |

Bild 31. Seitenwand links, Innenverkleidung, verkratzt, ersetzen

Bild 32. Seitenwand links, Innenverkleidung, verkratzt, ersetzen

Bild 33. Seitenwand links, Innenverkleidung, verkratzt, ersetzen
