**Auftrags-Nr:** 1002145842  
**Besichtigt am:** 27.10.2025 14:21  
**Berichts-Nr:** 9304111  
**FIN:** TMBLJ8NX1NY117237

# Zustandsbericht

Berichts-Nr: 9304111  
vom: 27.10.2025

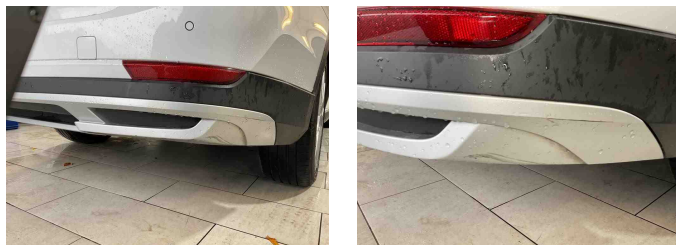
| Nr | Bauteil | Schadensbeschreibung | Reparaturempfehlung |
|---|---|---|---|
| 1 | Diffusor | Kratzer | Ersetzen |

#### 1 - Diffusor - Kratzer - Ersetzen

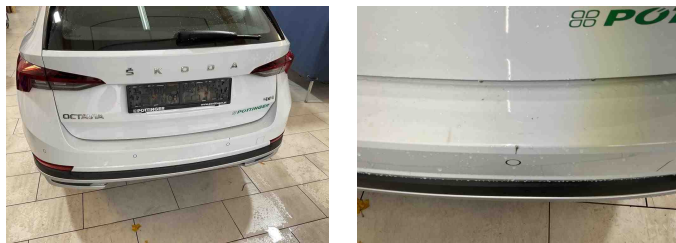
| Nr | Bauteil | Schadensbeschreibung | Reparaturempfehlung |
|---|---|---|---|
| 3 | Stoßfänger hinten | Kratzer | Smart Repair |

#### 3 - Stoßfänger hinten - Kratzer - Smart Repair

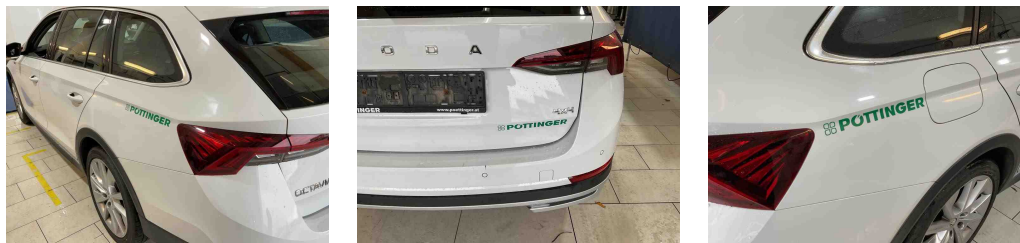
| Nr | Bauteil | Schadensbeschreibung | Reparaturempfehlung |
|---|---|---|---|
| 4 | Karosserie | Beklebt / beschriftet | Beschriftung entfernen |

#### 4 - Karosserie - Beklebt / beschriftet - Beschriftung entfernen
