# Zustandsbericht

- Protokoll der Fahrzeugbewertung -

Berichts-Nr: 9588909  
vom: 03.12.2025

| <b>Modell:</b> | Passat |

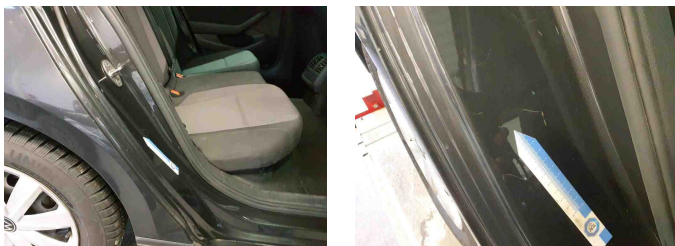
| Nr | Bauteil | Schadensbeschreibung | Reparaturempfehlung |
|---|---|---|---|
| 11 | Einstiegsschweller hinten rechts | Kratzer | Smart Repair |

## 11 - Einstiegsschweller hinten rechts - Kratzer - Smart Repair

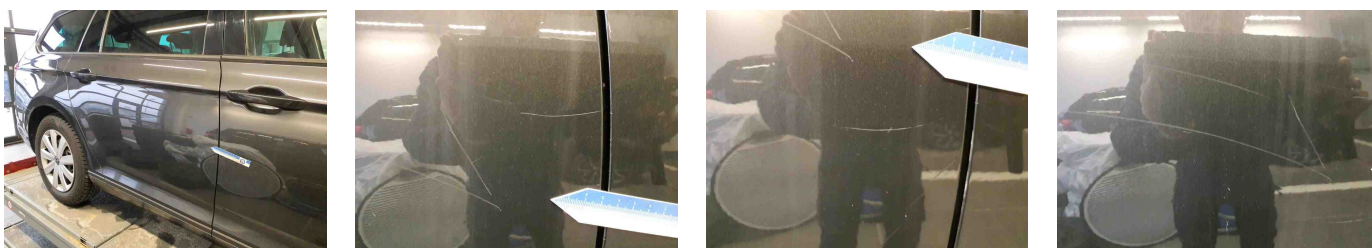
| Nr | Bauteil | Schadensbeschreibung | Reparaturempfehlung |
|---|---|---|---|
| 12 | Tür hinten rechts | Kratzer | Smart Repair |

## 12 - Tür hinten rechts - Kratzer - Smart Repair

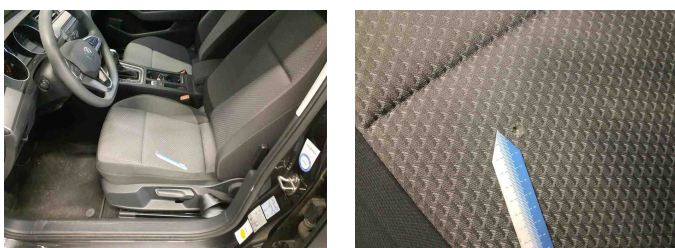
| Nr | Bauteil | Schadensbeschreibung | Reparaturempfehlung |
|---|---|---|---|
| 13 | Sitzbezug vorne links | Loch | Smart Repair |

## 13 - Sitzbezug vorne links - Loch - Smart Repair

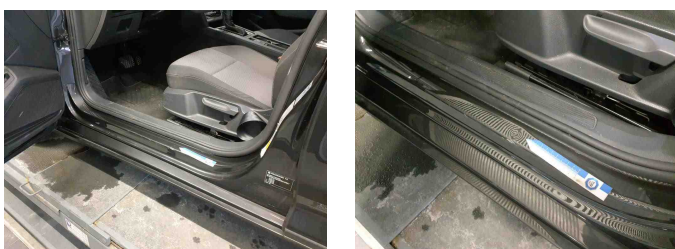
| Nr | Bauteil | Schadensbeschreibung | Reparaturempfehlung |
|---|---|---|---|
| 14 | Einstiegsschweller vorne links | Delle(n) | Kaltdrücken |

## 14 - Einstiegsschweller vorne links - Delle(n) - Kaltdrücken

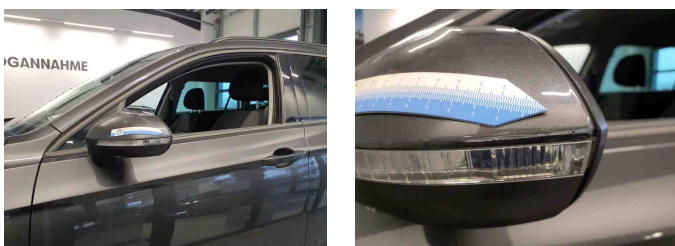
| Nr | Bauteil | Schadensbeschreibung | Reparaturempfehlung |
|---|---|---|---|
| 15 | Spiegelkappe Aussenspiegel links<br>(Oberhalb) | Kratzer | Lackieren |

## 15 - Spiegelkappe Aussenspiegel links (Oberhalb) - Kratzer - Lackieren
