Zustandsbeschreibung (Marktplatz)

| | Audi | | | | A5 Sportback 40 TDI quattro .. | | | | 40 2.0 TDI quattro EU6d, Sportback.. | | | | | |
| | WAUZZZF55NA001258 | | | | Lim. Schrägheck | | | | 5 | | Diesel | | 0588/BWO | |

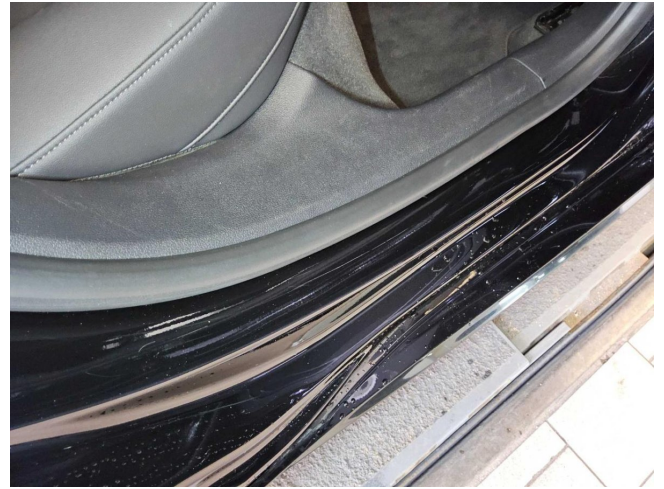
Tür hinten rechts Einstieg Lackierung, zerkratzt, smart repair (DEKRA)

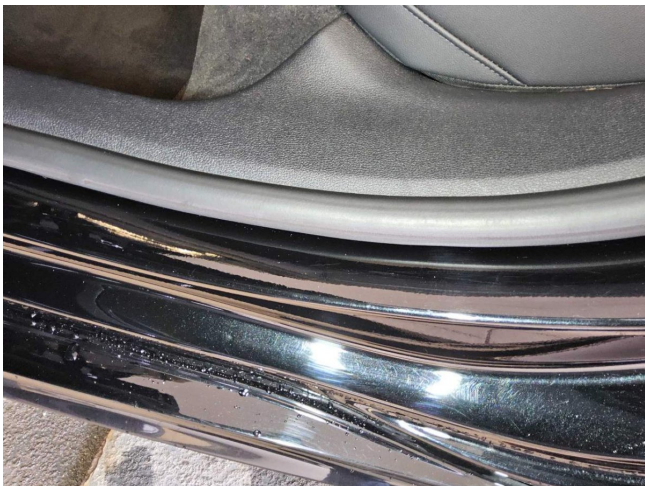
Tür hinten links Einstieg Lackierung, zerkratzt, Gebrauchsspur (DEKRA)

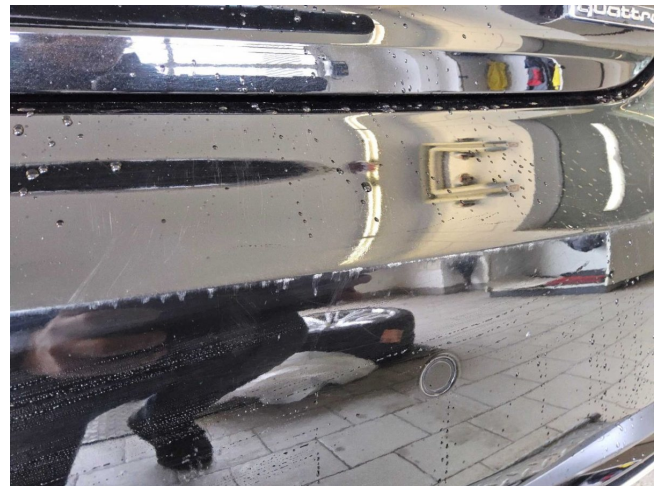
Stoßfänger hinten, zerkratzt, polieren (DEKRA)

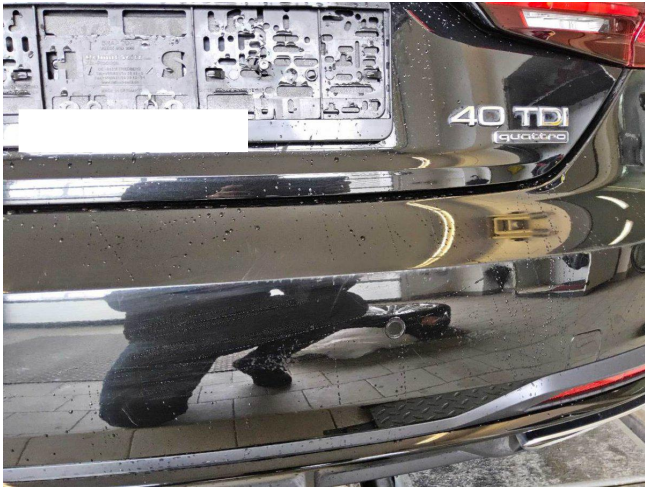
Stoßfänger hinten, zerkratzt, polieren (DEKRA)

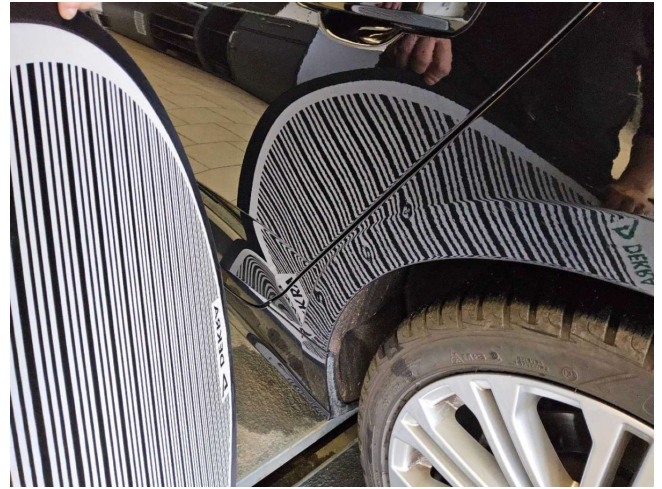
Seitenteil hinten links, mehrfach eingedellt, instandsetzen und lackieren mit Lackaufbau (DEKRA)

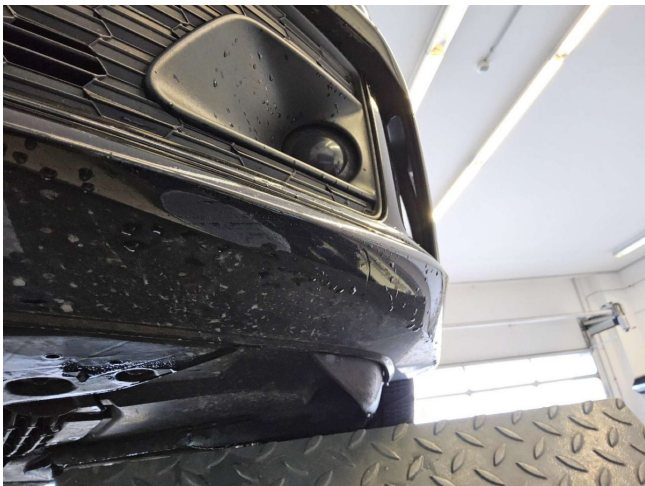
Frontspoiler, zerkratzt, Gebrauchsspur (DEKRA)

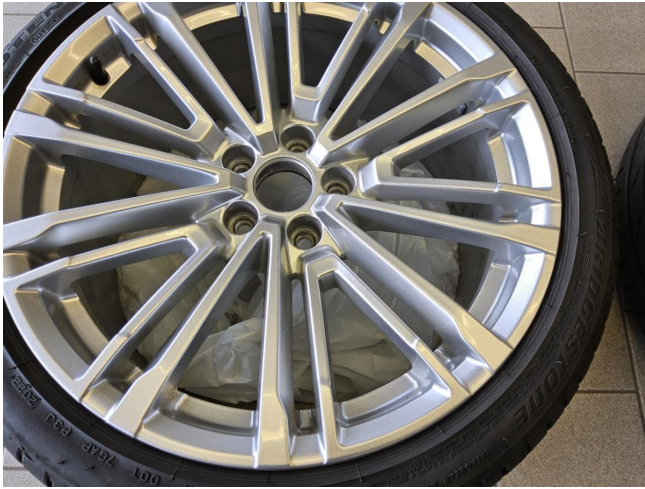
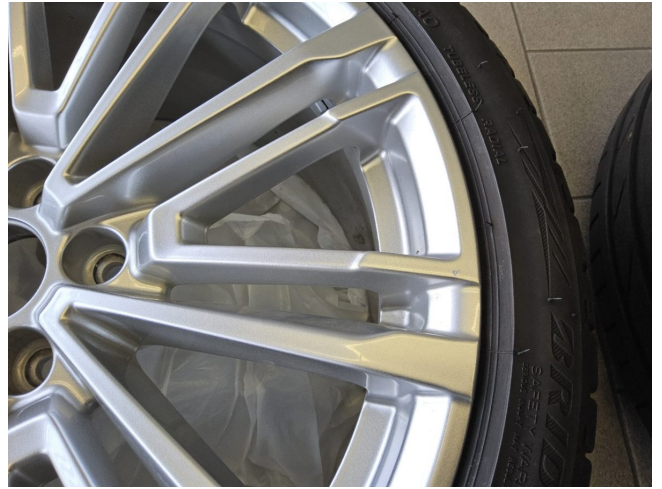
Leichtmetallfelge Sommerräder vorne links verkratzt (DEKRA)

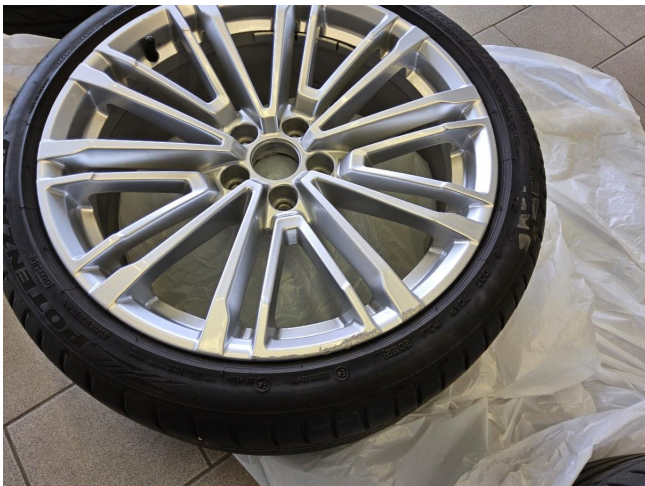
Leichtmetallfelge Sommerräder hinten rechts verschrammt (DEKRA)

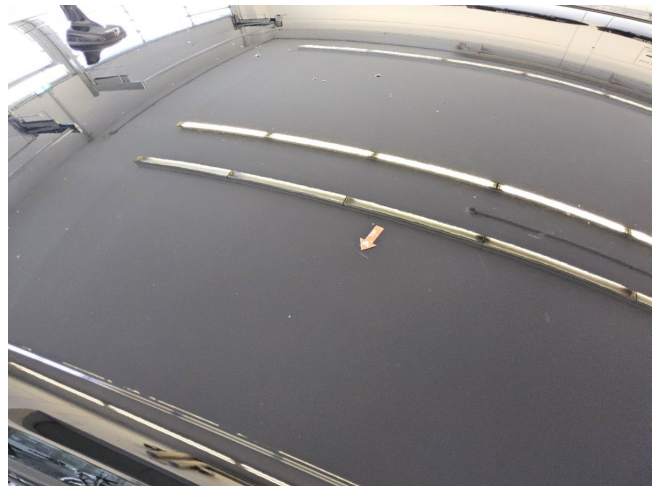
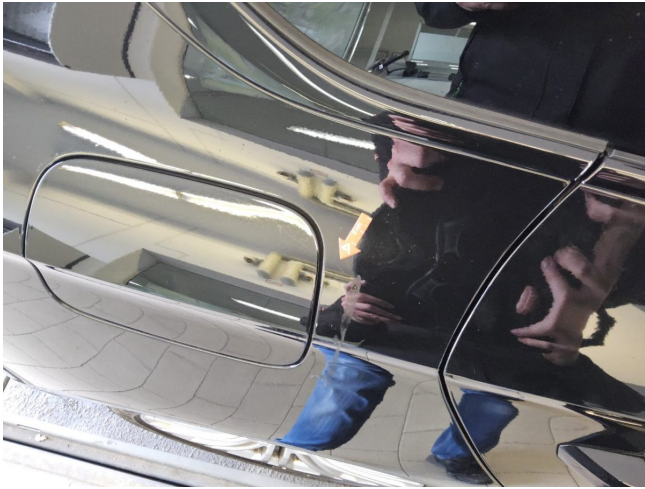
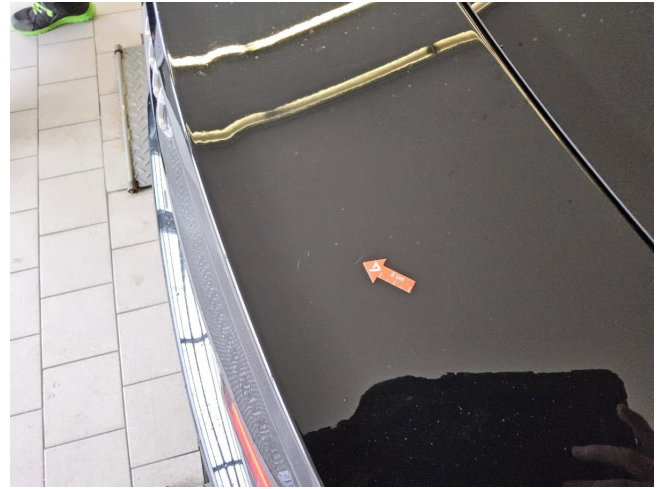
Tiefe Oberflächenkratzer rundum, erhöhter Polieraufwand (DEKRA)

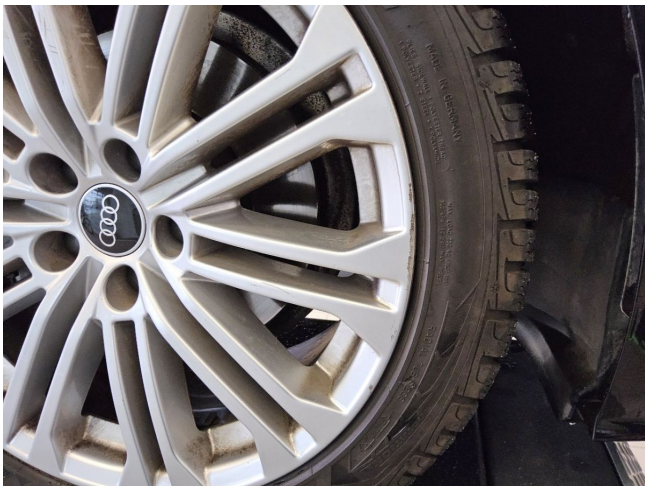
Leichtmetallfelge Winterräder vorn rechts verschrammt (DEKRA)

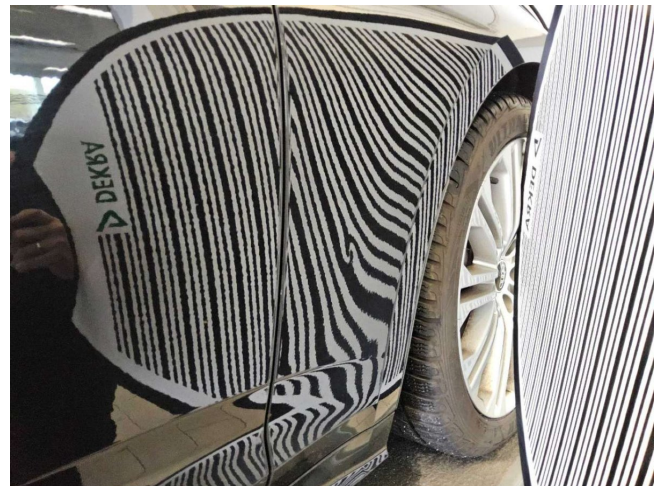
Kotflügel vorne rechts, eingedellt, drücken (DEKRA)

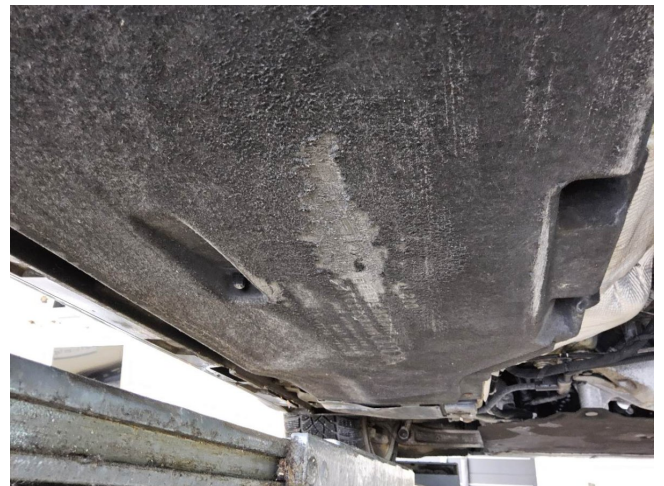
Unterbodenschutz links aufgerissen (DEKRA)

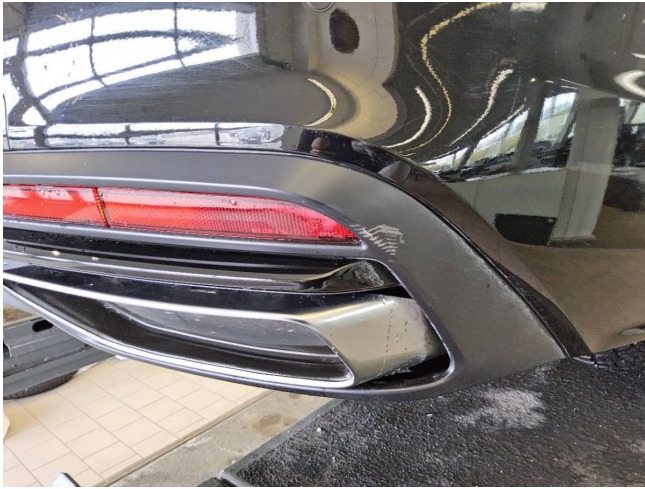
Spoiler hinten verkratzt (DEKRA)
