## Gutachten

| <b>Betreff</b> | Minderwertgutachten |
| <b>Amtliches Kennzeichen</b> | A-N 2310 |

| <b>Hersteller</b> | CUPRA |

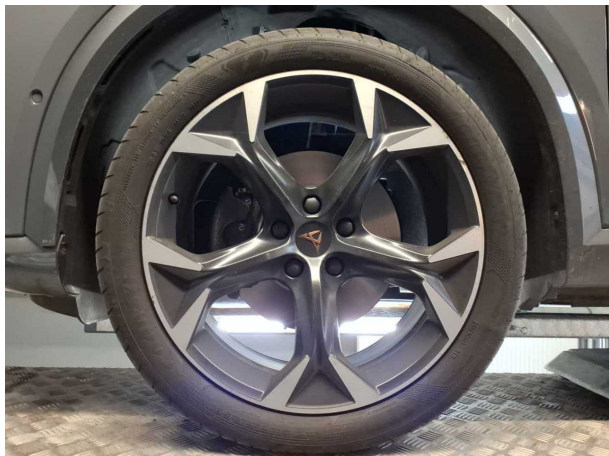
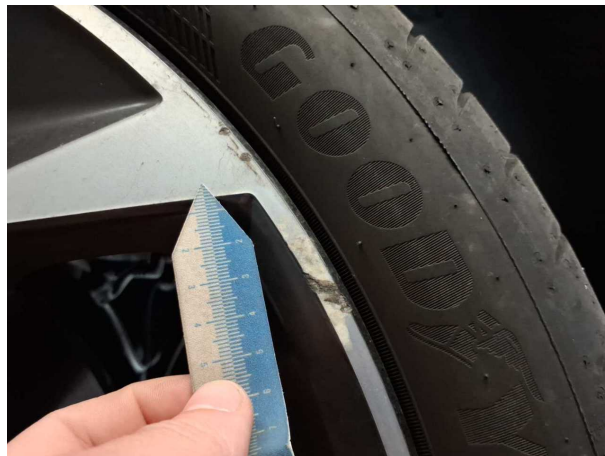
| Nr. | Bauteilgruppe | Beschreibung | Rep.Kosten | Minderwert |
|---|---|---|---|---|
| 2 | Rad/Reifen | Leichtmetallfelge vorn links - verkratzt /<br>verschürft - Wertminderung | 100,00 € | 100,00 € |

**Beschädigung 2:** Rad/Reifen: Leichtmetallfelge vorn links - verkratzt / verschürft - Wertminderung

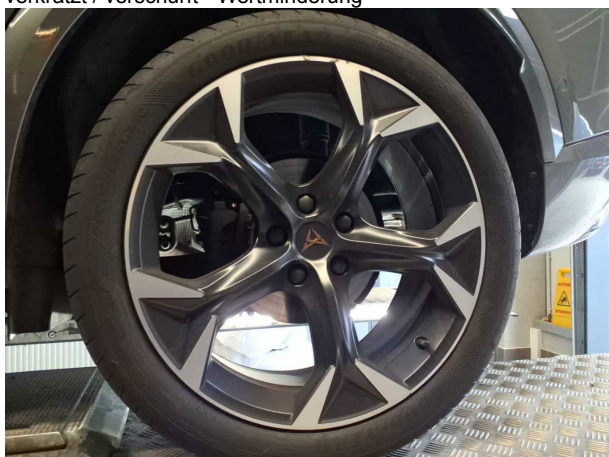
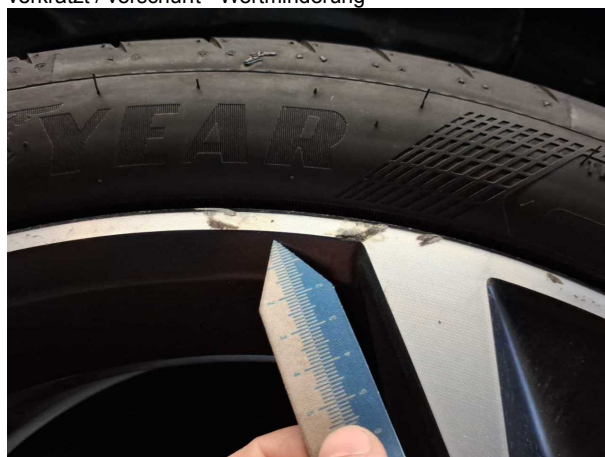
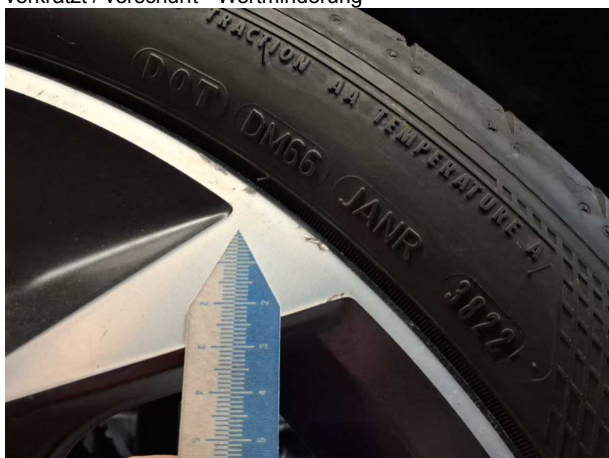
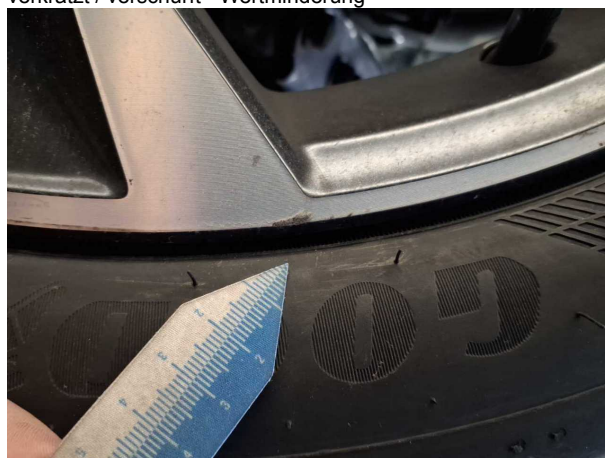
| Nr. | Bauteilgruppe | Beschreibung | Rep.Kosten | Minderwert |
|---|---|---|---|---|
| 3 | Rad/Reifen | Leichtmetallfelge hinten links - verkratzt /<br>verschürft - Wertminderung | 100,00 € | 100,00 € |

**Beschädigung 3:** Rad/Reifen: Leichtmetallfelge hinten links - verkratzt / verschürft - Wertminderung

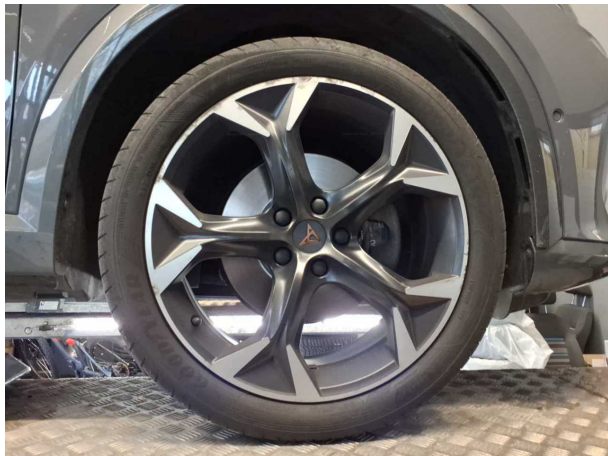
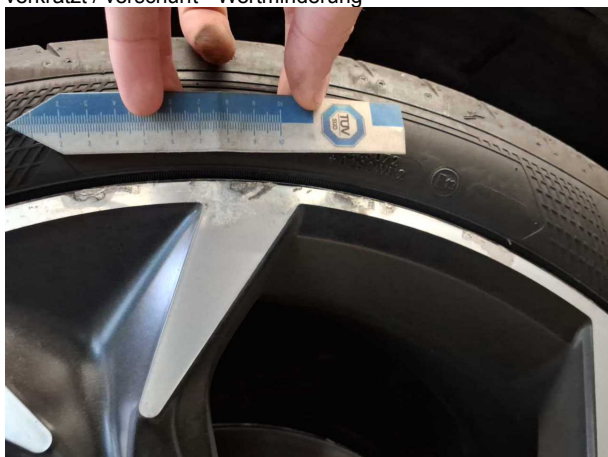
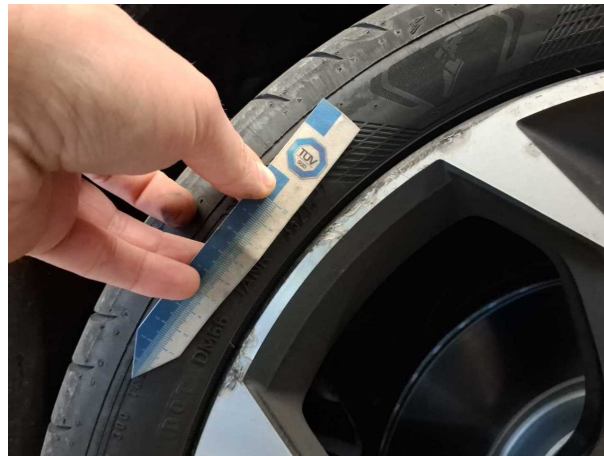
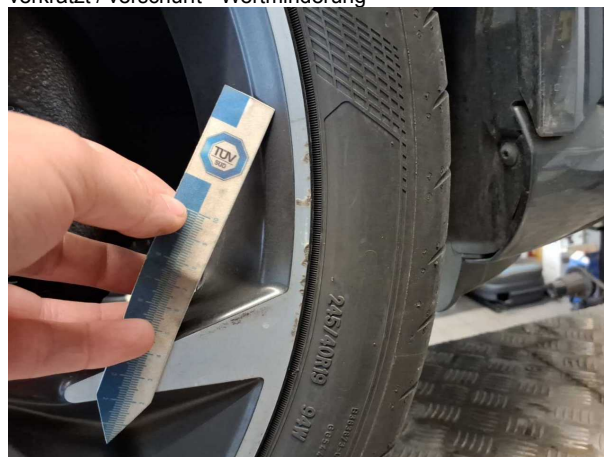
| Nr. | Bauteilgruppe | Beschreibung | Rep.Kosten | Minderwert |
|---|---|---|---|---|
| 4 | Rad/Reifen | Leichtmetallfelge vorn rechts - verkratzt /<br>verschürft - Wertminderung | 200,00 € | 200,00 € |

**Beschädigung 4:** Rad/Reifen: Leichtmetallfelge vorn rechts - verkratzt / verschürft - Wertminderung
