PROTOKOLLNUMMER: 41665058

## Gutachten

| <b>Betreff</b> | Minderwertgutachten |

| <b>Modell / Verkaufsbezeichnung</b> | A8 |

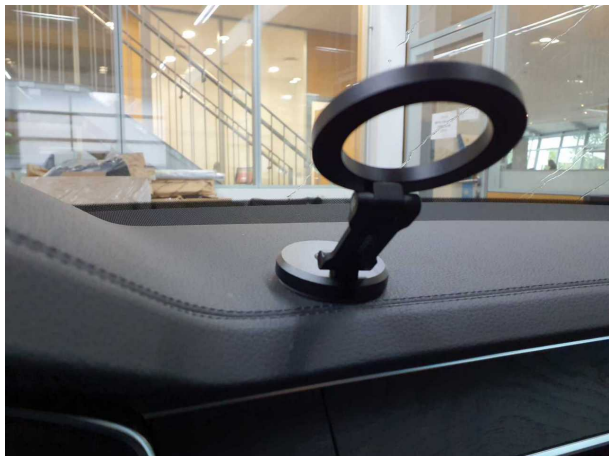
| Nr. | Bauteilgruppe | Beschreibung | Rep.Kosten | Minderwert |
|---|---|---|---|---|
| 1 | Instrumententafel | Instrumententafel (Kostenausweitung möglich) - beklebt/ beschriftet | 50,00 € | 50,00 € |

**Beschädigung 1:** Instrumententafel: Instrumententafel (Kostenausweitung möglich) - beklebt/ beschriftet

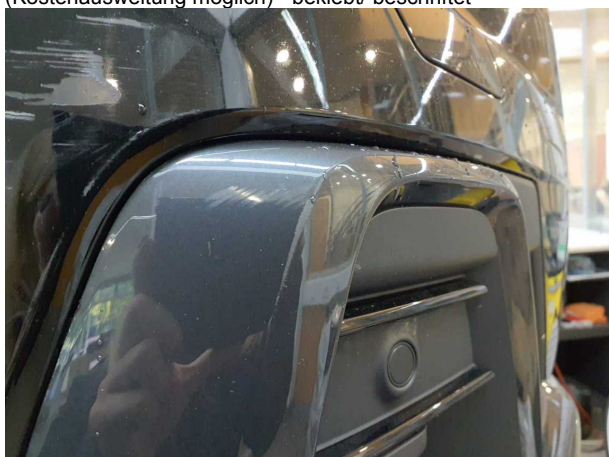
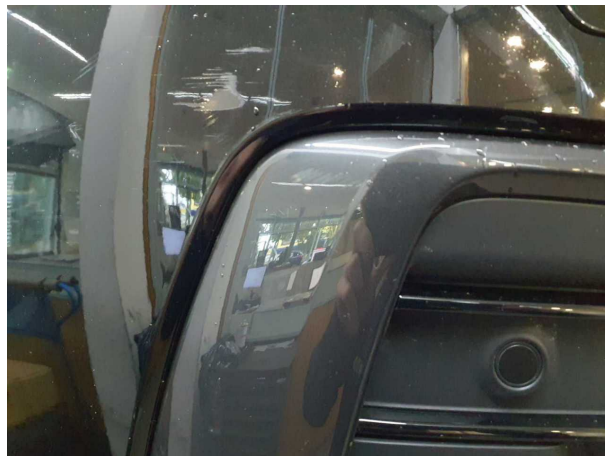
| Nr. | Bauteilgruppe | Beschreibung | Rep.Kosten | Minderwert |
|---|---|---|---|---|
| 2 | Stoßfänger vorn | Blende Stoßfänger vorn (rechts) - Kratzer | 150,00 € | 150,00 € |

**Beschädigung 2:** Stossfänger vorn: Blende Stossfänger vorn (rechts) - Kratzer

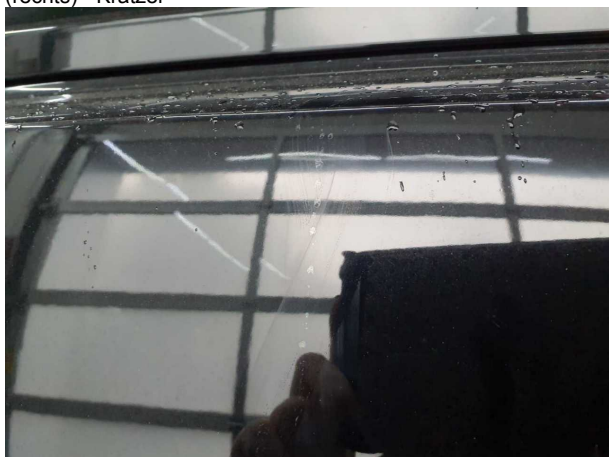
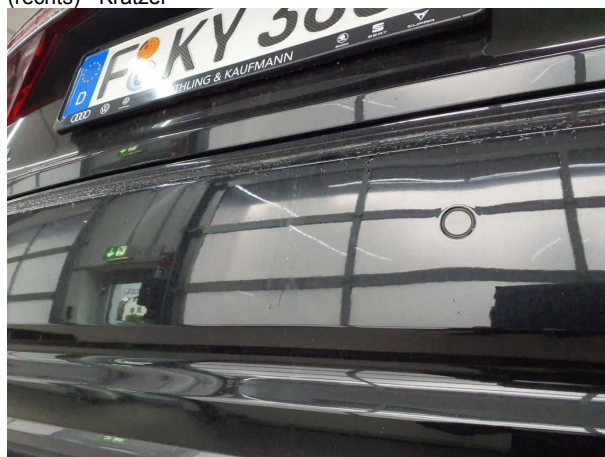
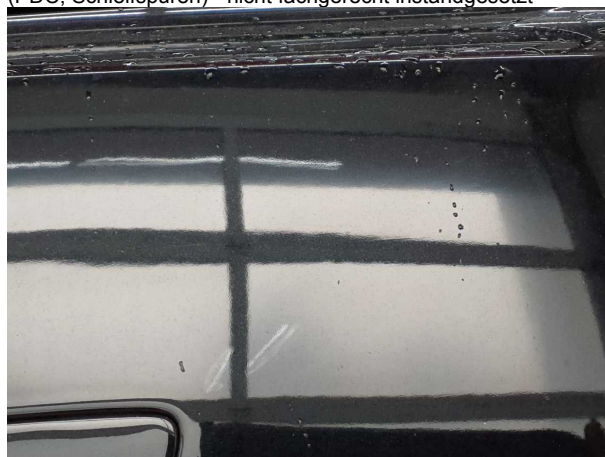
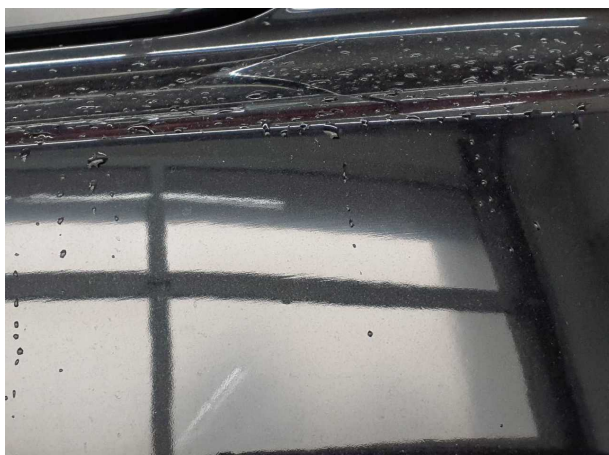
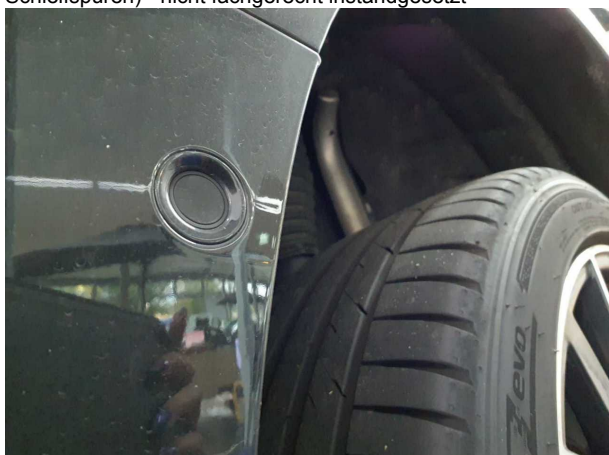
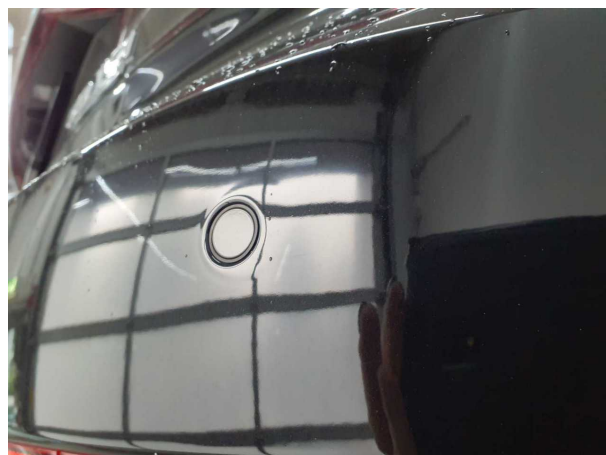
| Nr. | Bauteilgruppe | Beschreibung | Rep.Kosten | Minderwert |
|---|---|---|---|---|
| 3 | Stoßfänger hinten | Stoßfänger hinten (PDC; Schleifspuren) - nicht fachgerecht instandgesetzt | 1.000,00 € | 650,00 € |

| Nr. | Vorschaden | Schadenshöhe | Wertminderung |
|---|---|---|---|
| 1 | Heck, nicht fachgerecht repariert | | 100,00 € |

| Nr. | Ort | Messung |
|---|---|---|
| 1 | Stoßfänger hinten | 1 µm |

- Am Fahrzeug wurde ein nicht sach- und fachgerecht reparierter Vorschaden festgestellt.

**Beschädigung 3:** Stossfänger hinten: Stossfänger hinten (PDC; Schleifspuren) - nicht fachgerecht instandgesetzt

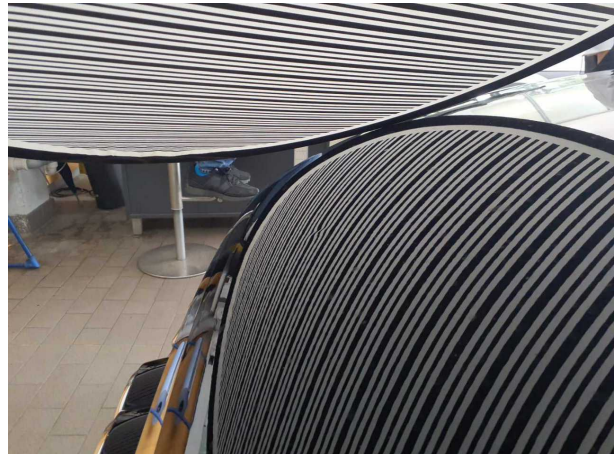
| Nr. | Bauteilgruppe | Beschreibung | Rep.Kosten | Minderwert |
|---|---|---|---|---|
| 1 | Motorhaube | Motorhaube - Delle(n) | 0,00 € | 0,00 € |

**Gebrauchsspur 1:** Motorhaube: Motorhaube - Delle(n)

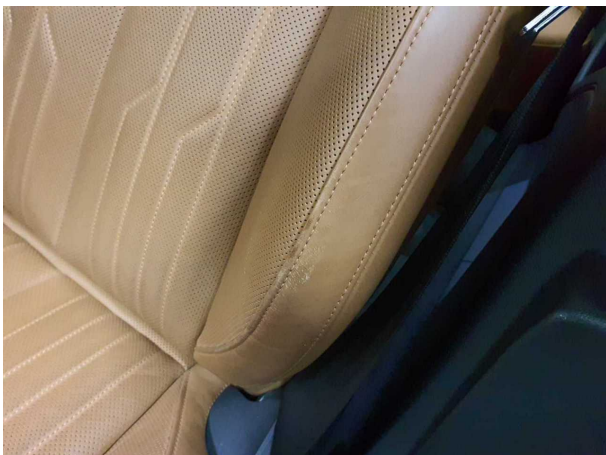
| Nr. | Bauteilgruppe | Beschreibung | Rep.Kosten | Minderwert |
|---|---|---|---|---|
| 2 | Sitz vorn | Lehnenbezug links - Abrieb | 0,00 € | 0,00 € |

**Gebrauchsspur 2:** Sitz vorn: Lehnbezug links - Abrieb
