**TÜV SÜD Auto Partner GmbH** Car Management  
Wiesenring 2  
04159 Leipzig  
Tel.: 0341 / 4653120  
E-Mail: kundencenter-ap@tuev-sued.de

Angaben zum Fahrzeug

| Fahrgestellnummer | W1VVNLTZ9P4325955 | HU | |
| Modell / Typ | V 300EAV/E | | |

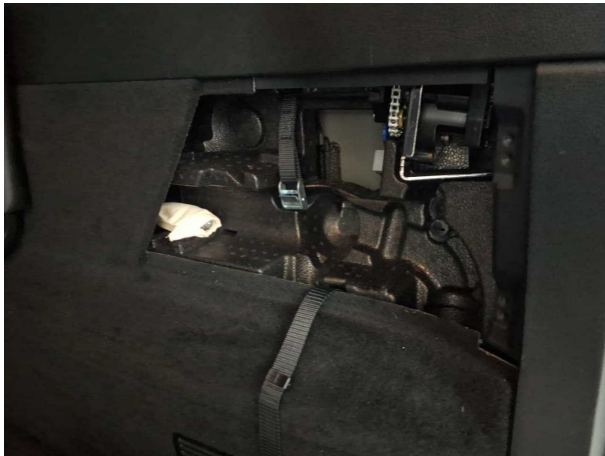
| <b>Beschreibung</b> | <b>Kosten</b> | <b>Minderwert</b> |
|---|---|---|
| Heckbereich - Anhängerkupplung abnehmbar - fehlt - erneuern | 200,00 € | 200,00 € |

Heckbereich: Anhängerkupplung abnehmbar - fehlt - erneuern

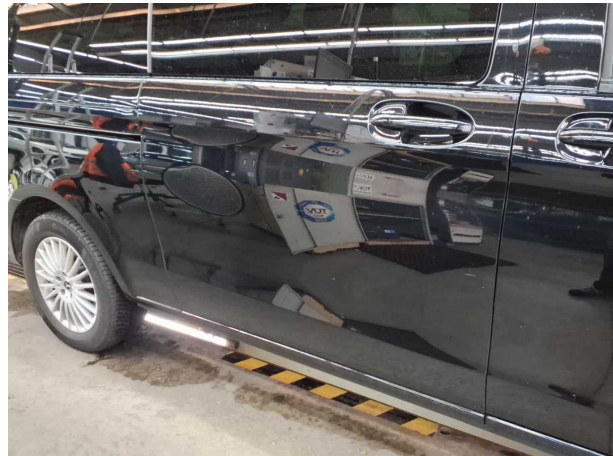
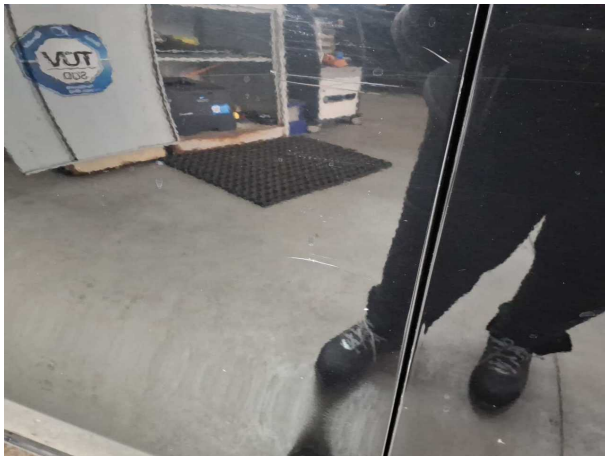
| <b>Beschreibung</b> | <b>Kosten</b> | <b>Minderwert</b> |
|---|---|---|
| Schiebetür rechts - Schiebetür mit Glasscheibe - Kratzer - lackieren | 254,02 € | 182,83 € |

Schiebetür rechts: Schiebetür mit Glasscheibe - Kratzer - lackieren

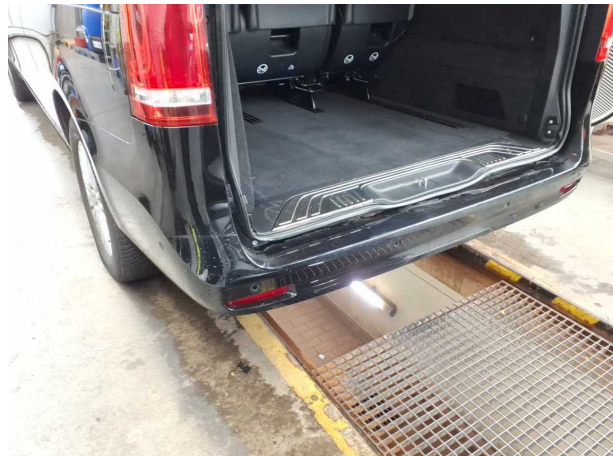
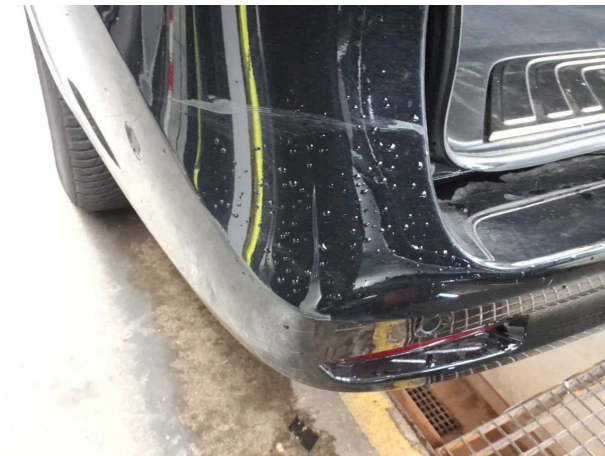
| <b>Beschreibung</b> | <b>Kosten</b> | <b>Minderwert</b> |
|---|---|---|
| Stossfänger hinten - Stossfänger mit Parktronic - verkratzt / verschürft - lackieren | 197,57 € | 132,98 € |

Stoßfänger hinten: Stoßfänger mit Parktronic - verkratzt / verschürft - lackieren

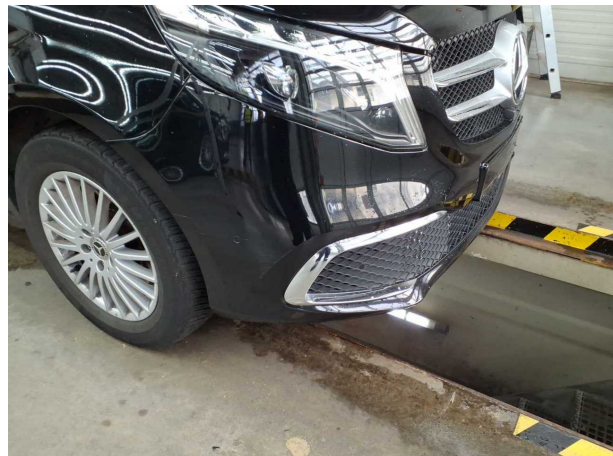
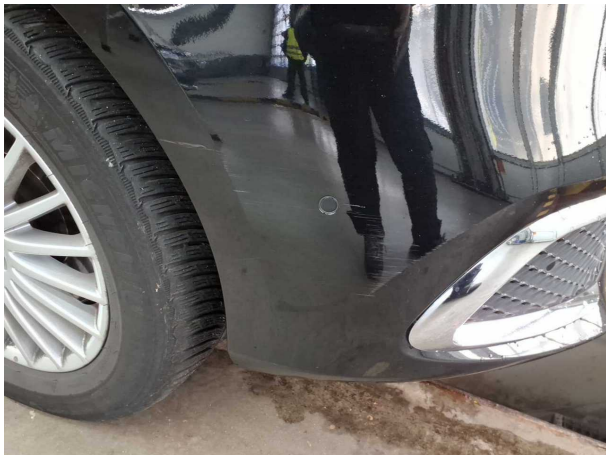
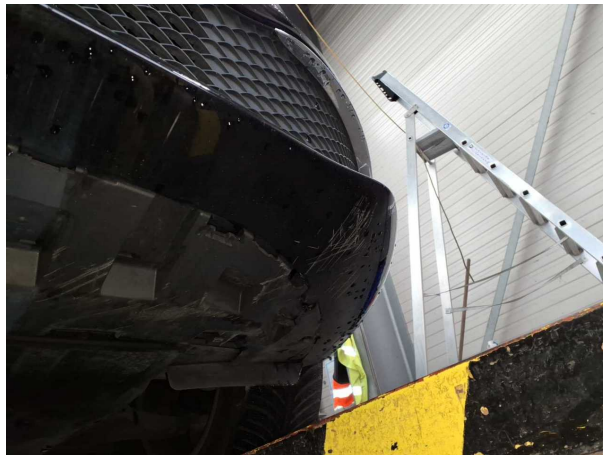
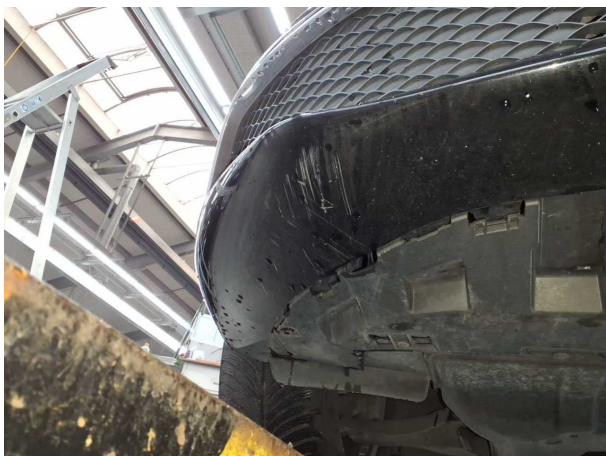
| <b>Beschreibung</b> | <b>Kosten</b> | <b>Minderwert</b> |
|---|---|---|
| Stossfänger vorn - Stossfänger mit Parktronic - verkratzt / verschürft - lackieren | 211,68 € | 149,60 € |

Stoßfänger vorn: Stoßfänger mit Parktronic - verkratzt / verschürft - lackieren

Stossfänger vorn: Stossfänger mit Parktronic - verkratzt / verschürft - lackieren

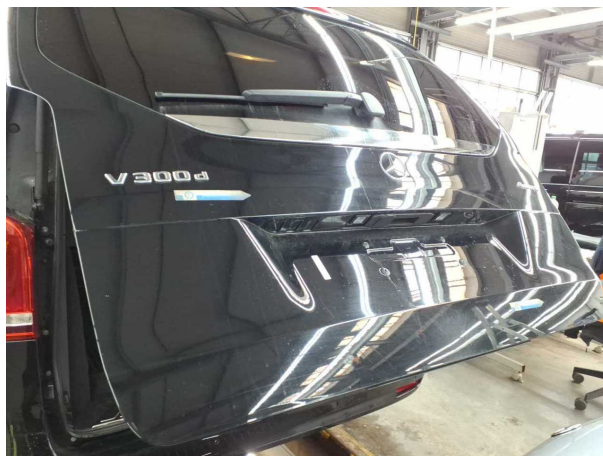
| <b>Beschreibung</b> | <b>Kosten</b> | <b>Minderwert</b> |
|---|---|---|
| Heckklappe/-tür - Heckklappe - Delle(n) - Smart Repair | 231,84 € | 231,84 € |

Heckklappe/-tür: Heckklappe - Delle(n) - Smart Repair

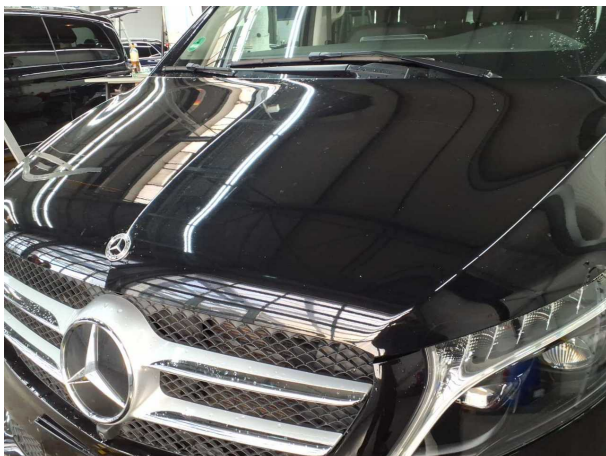
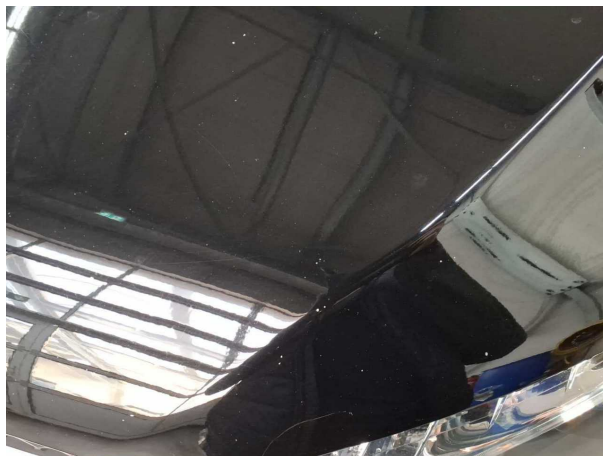
| <b>Beschreibung</b> | <b>Kosten</b> | <b>Minderwert</b> |
|---|---|---|
| Motorhaube - Motorhaube - Steinschlag - lackieren | 310,46 € | 216,08 € |

Motorhaube: Motorhaube - Steinschlag - lackieren

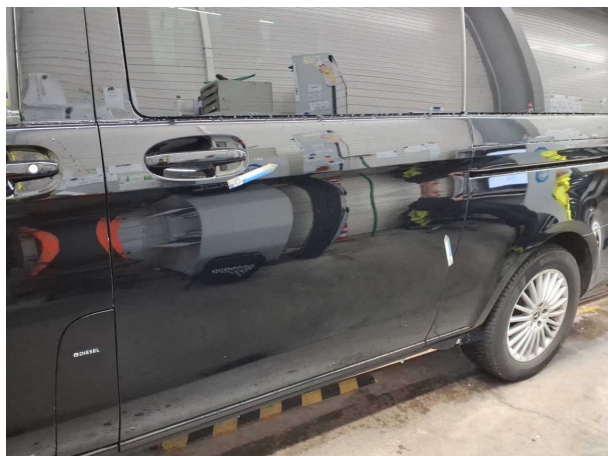
| <b>Beschreibung</b> | <b>Kosten</b> | <b>Minderwert</b> |
|---|---|---|
| Schiebetür links - Schiebetür mit Glasscheibe - Delle(n) - Smart Repair | 292,32 € | 292,32 € |

Schiebetür links: Schiebetür mit Glasscheibe - Delle(n) - Smart Repair

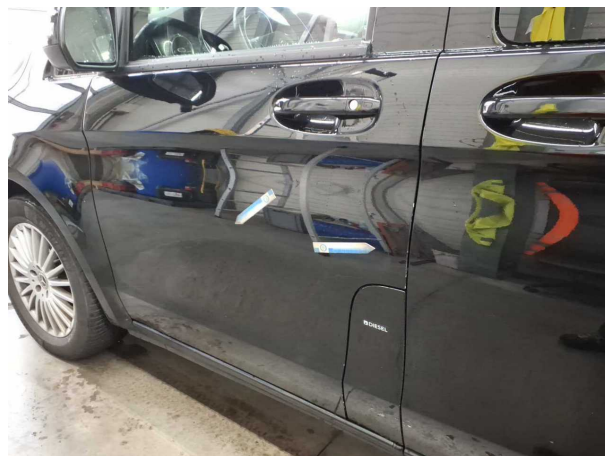
| <b>Beschreibung</b> | <b>Kosten</b> | <b>Minderwert</b> |
|---|---|---|
| Tür vorn links - Tür - Delle(n) - Smart Repair | 231,84 € | 231,84 € |

Tür vorn links: Tür - Delle(n) - Smart Repair
