# Zustandsbericht

- Protokoll der Fahrzeugbewertung -

Berichts-Nr: 9492455  
vom: 20.11.2025

**Auftrags-Nr:** 1002183425  
**Besichtigt am:** 20.11.2025 12:10  
**Berichts-Nr:** 9492455  
**FIN:** WAUZZZGE4PB008116

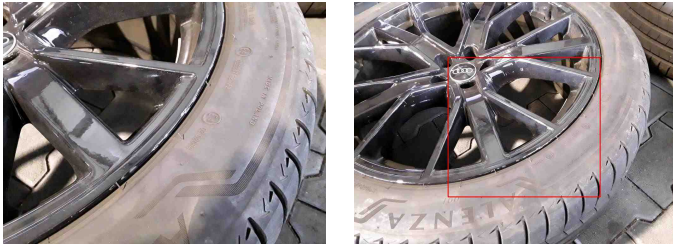
| Nr | Bauteil | Schadensbeschreibung | Reparaturempfehlung |
|---|---|---|---|
| 6 | Zusätzliche Felge(n) | Kratzer | Optische Wertminderung |

## 6 - Zusätzliche Felge(n) - Kratzer - Optische Wertminderung
