## Minderwertbericht

**Dokumentennummer:** 1914217  
**Auftrag vom:** 07.05.2026 / 08:06 Uhr  
**Auftrag per:** Kundensystem

| <b>Modell:</b> | Touran 2.0 TDI Comfortline (EURO 6d) | <b>Erstzulassung:</b> | 23.02.2022 |

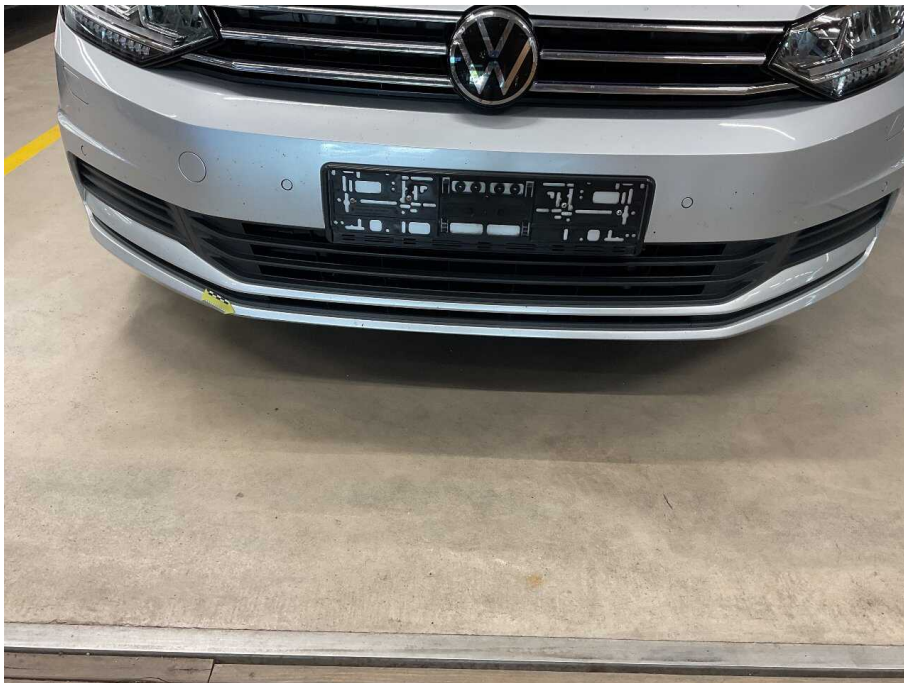
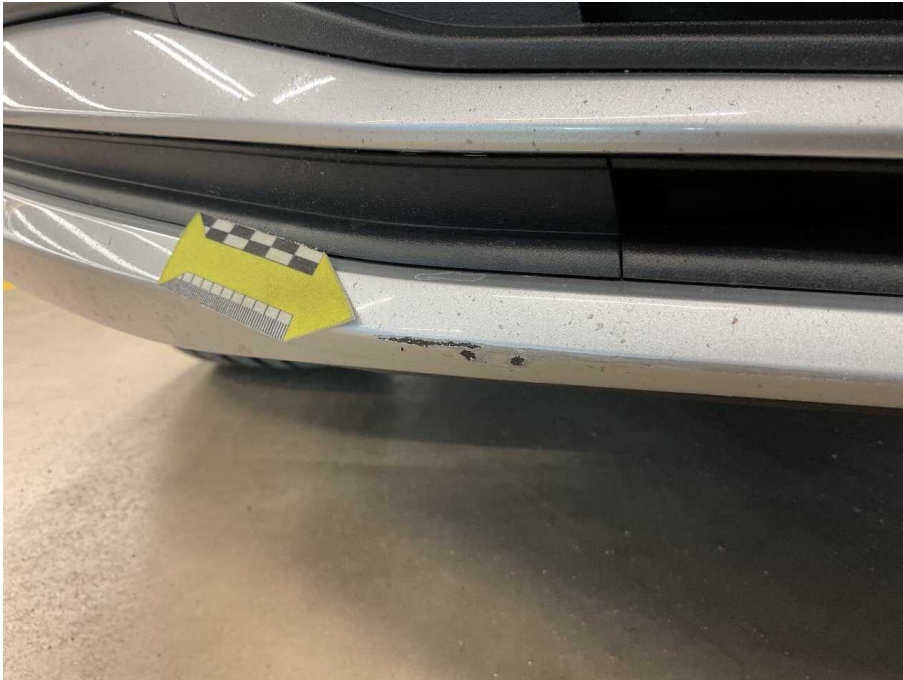
| | geschätzte<br>Reparaturkosten<br>(exkl. MwSt.) | Minderwert |
|---|---|---|
| Fahrzeugfront, Stoßfänger vorne, verkratzt, Smart Repair | 120,00 € | 120,00 € |

**Bild 20**  
Fahrzeugfront Stoßfänger vorne verkratzt

**Bild 21**  
Fahrzeugfront Stoßfänger vorne verkratzt

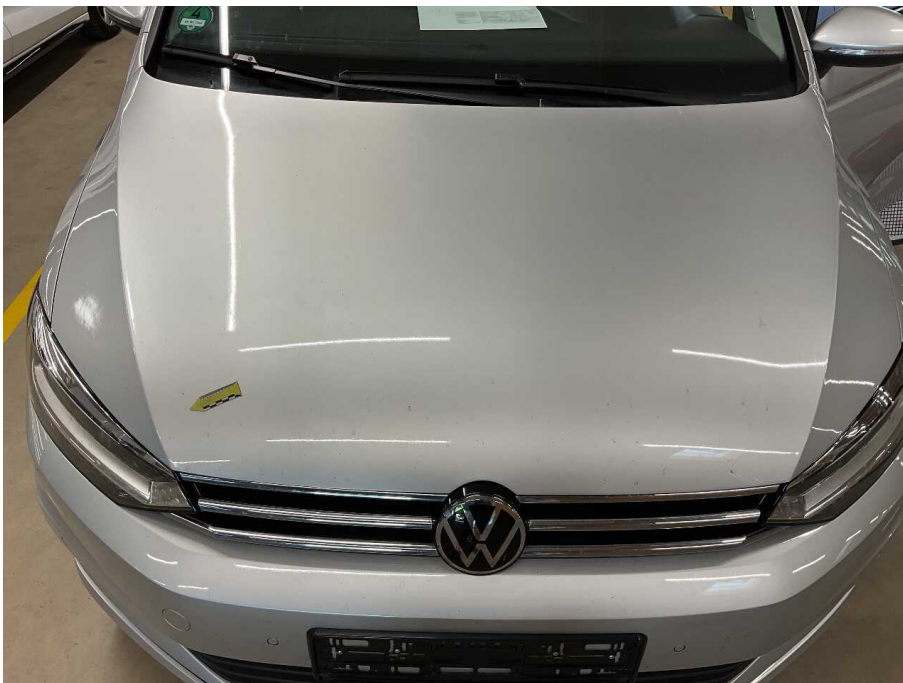
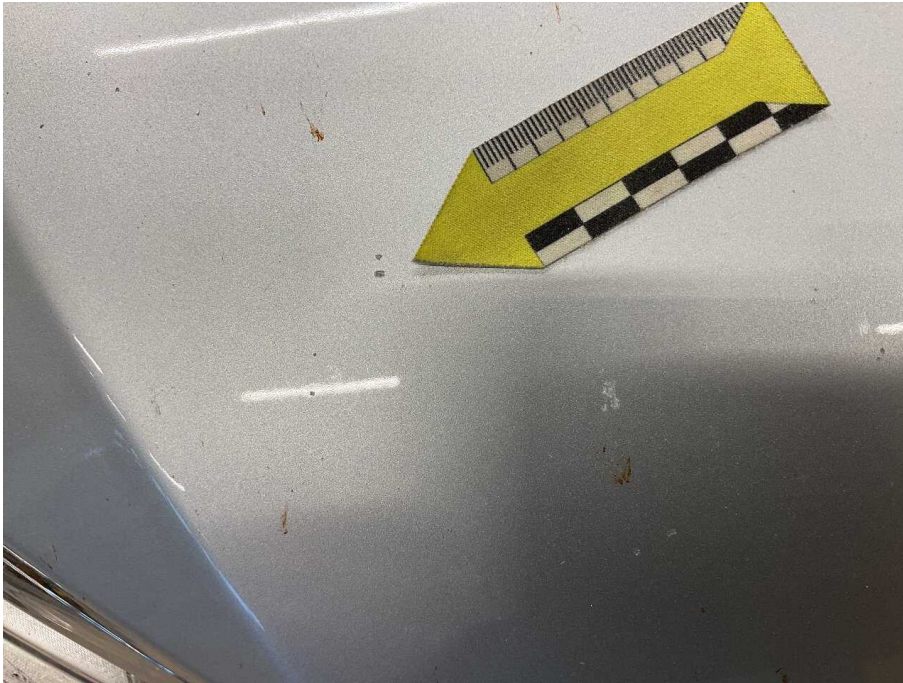
| | geschätzte<br>Reparaturkosten<br>(exkl. MwSt.) | Minderwert |
|---|---|---|
| Fahrzeugfront, Motorhaube, Steinschlag / -schläge, akzeptierter Schaden | 0,00 € | 0,00 € |

**Bild 22**  
Fahrzeugfront Motorhaube Steinschlag / -schläge

**Bild 23**  
Fahrzeugfront Motorhaube Steinschlag / -schläge

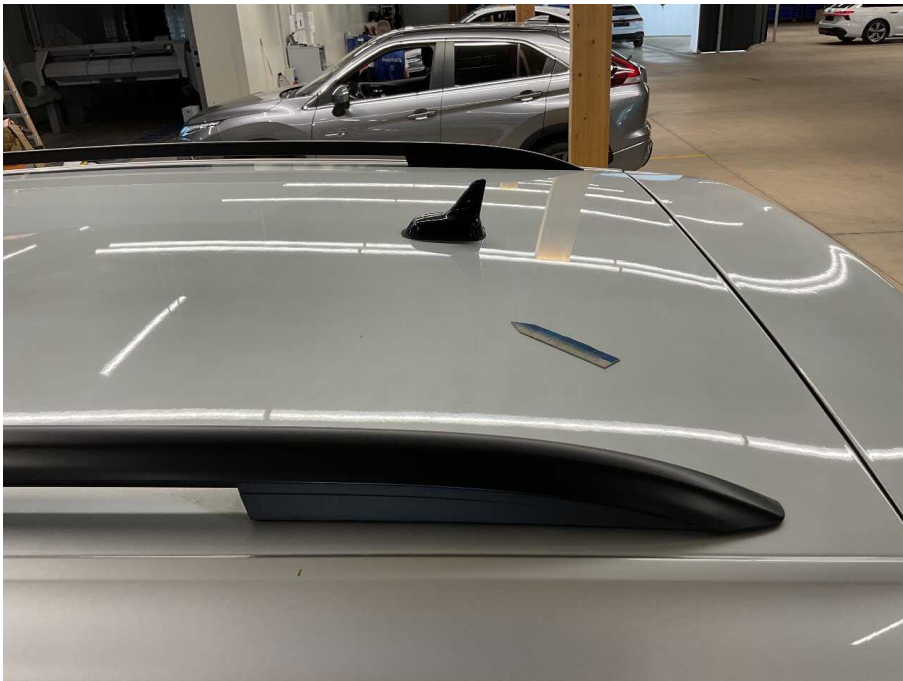
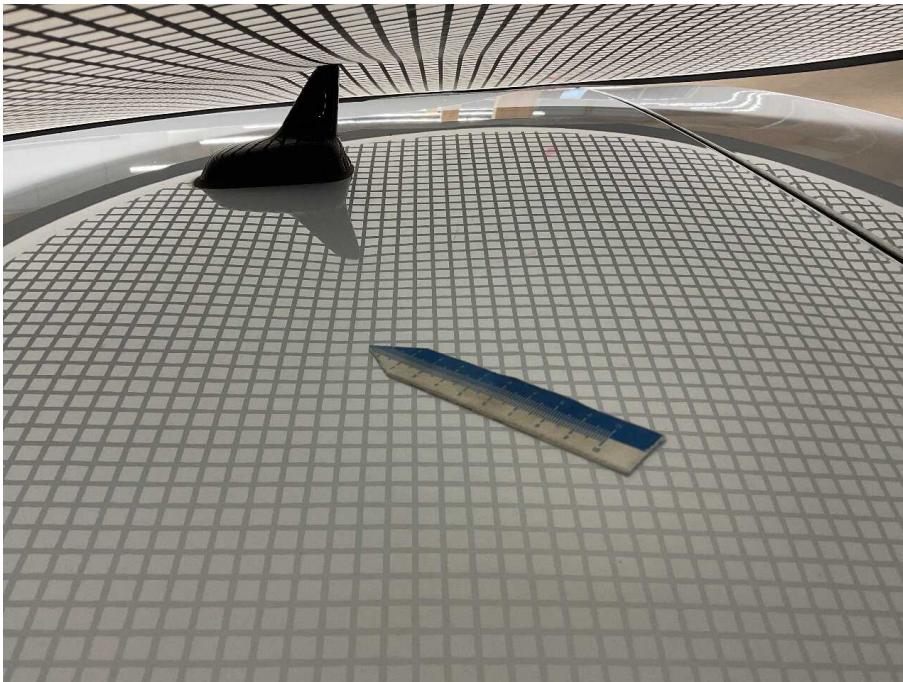
| | geschätzte<br>Reparaturkosten<br>(exkl. MwSt.) | Minderwert |
|---|---|---|
| Fahrzeug, Dach hinten, Delle, akzeptierter Schaden | 0,00 € | 0,00 € |

**Bild 24**  
Fahrzeug Dach hinten Delle

**Bild 25**  
Fahrzeug Dach hinten Delle

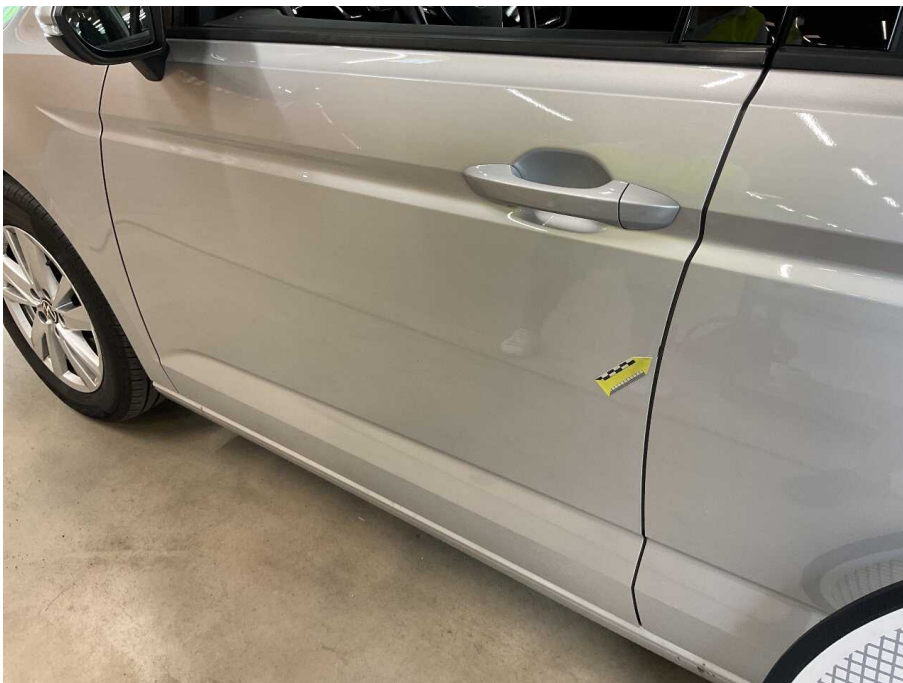
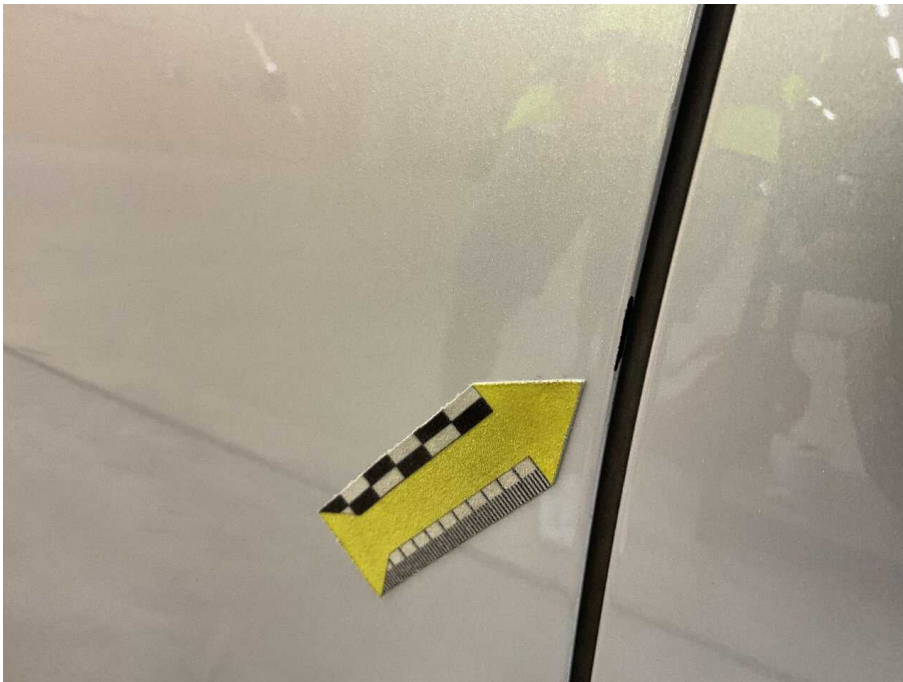
| | geschätzte<br>Reparaturkosten<br>(exkl. MwSt.) | Minderwert |
|---|---|---|
| linke Seite, Tür vorne links, Kratzer, Smart Repair | 60,00 € | 60,00 € |

**Bild 26**  
linke Seite Tür vorne links Kratzer

**Bild 27**  
linke Seite Tür vorne links Kratzer

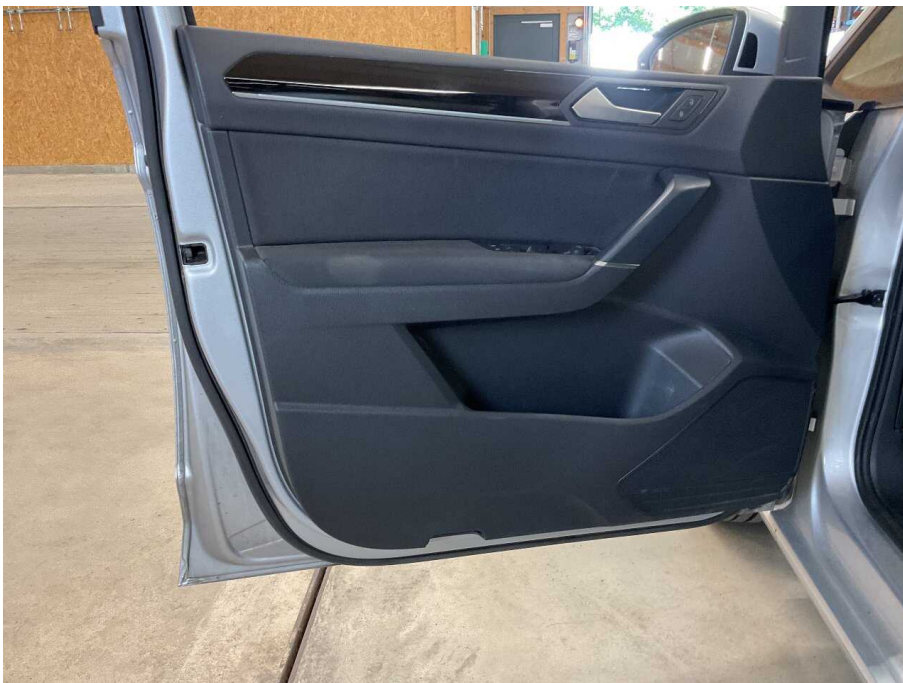
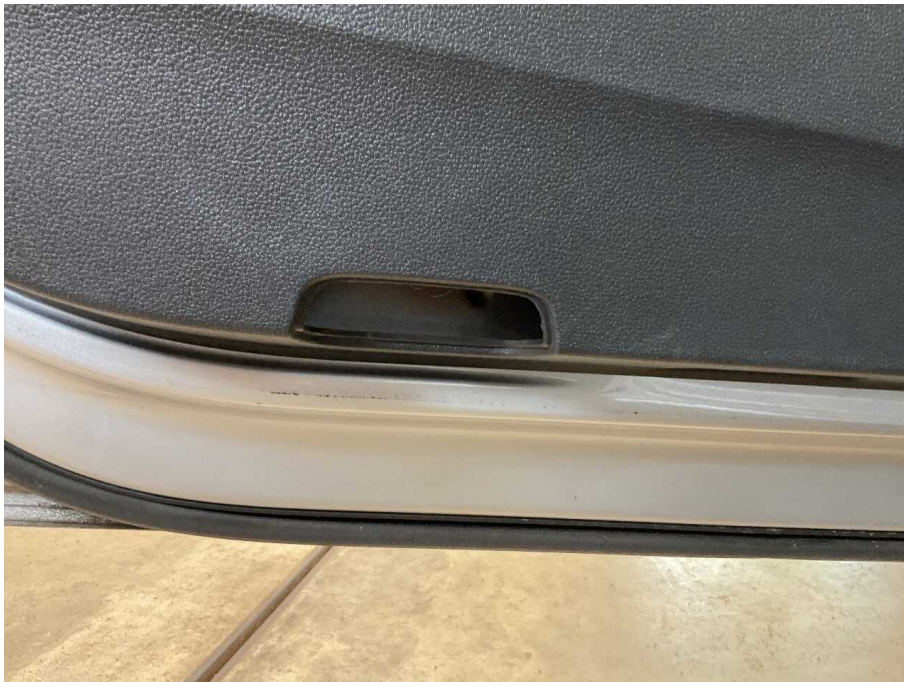
| | geschätzte<br>Reparaturkosten<br>(exkl. MwSt.) | Minderwert |
|---|---|---|
| Innenraum, Türverkleidung vorne links, Blende, fehlt, erneuern | 30,00 € | 30,00 € |

**Bild 28**  
Innenraum Türverkleidung vorne links Blende fehlt

**Bild 29**  
Innenraum Türverkleidung vorne links Blende fehlt

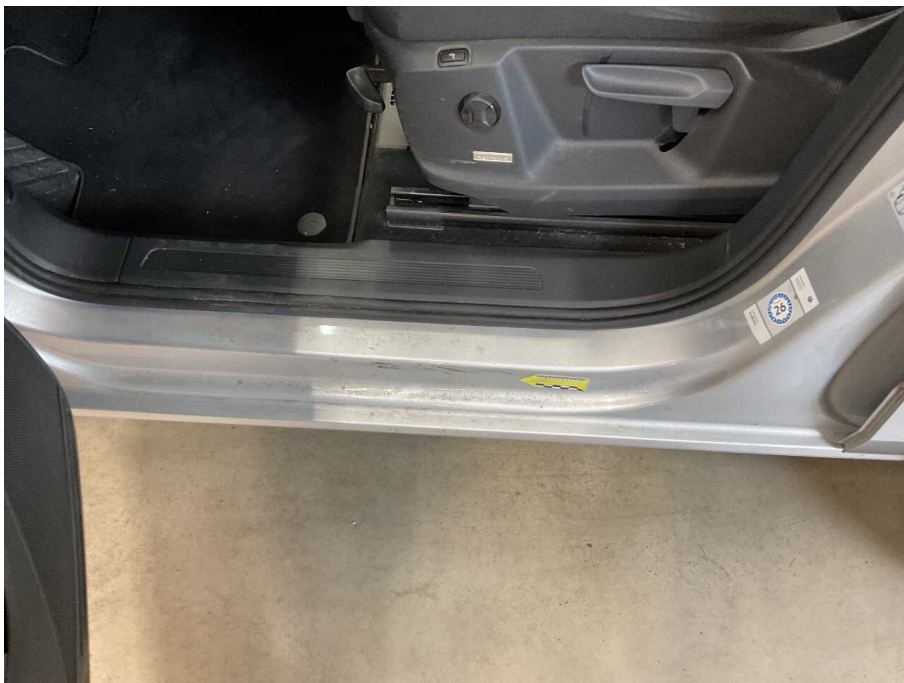
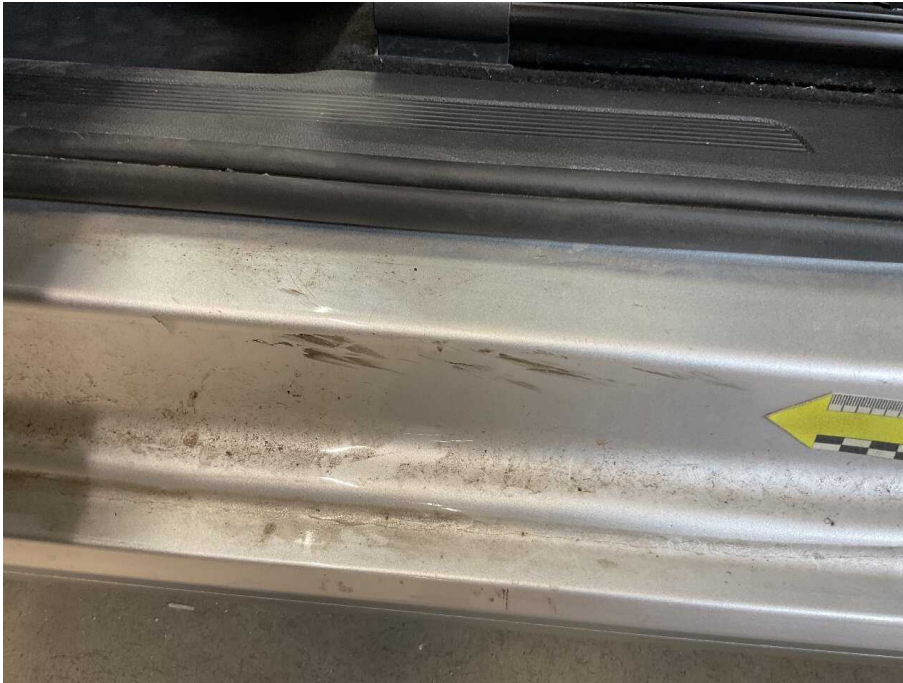
| | geschätzte<br>Reparaturkosten<br>(exkl. MwSt.) | Minderwert |
|---|---|---|
| linke Seite, Türeinstieg vorne links, Anhaftungen, akzeptierter Schaden | 0,00 € | 0,00 € |

**Bild 30**  
linke Seite Türeinstieg vorne links Anhaftungen

**Bild 31**  
linke Seite Türeinstieg vorne links Anhaftungen

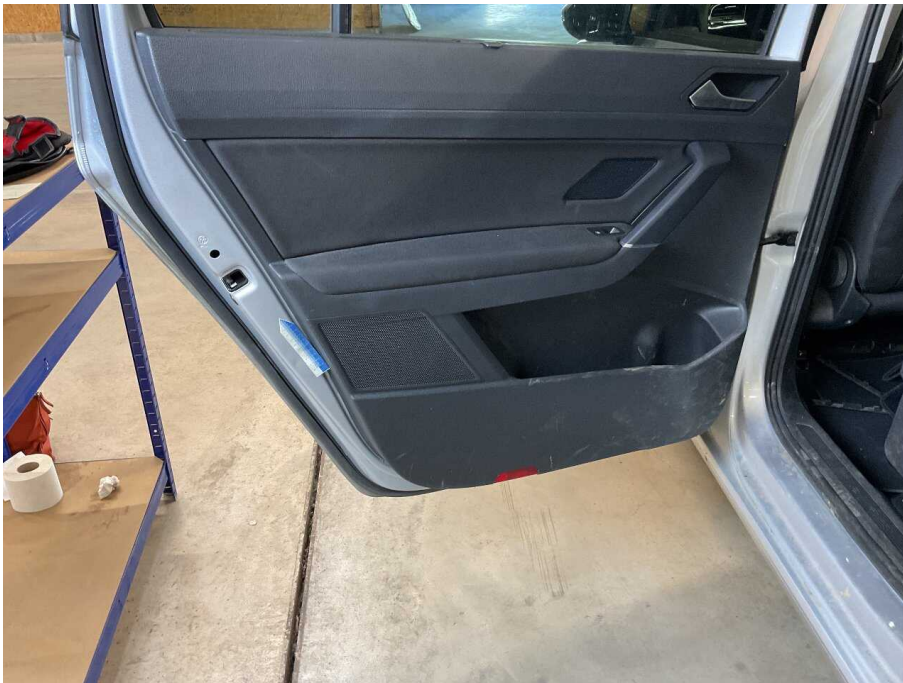
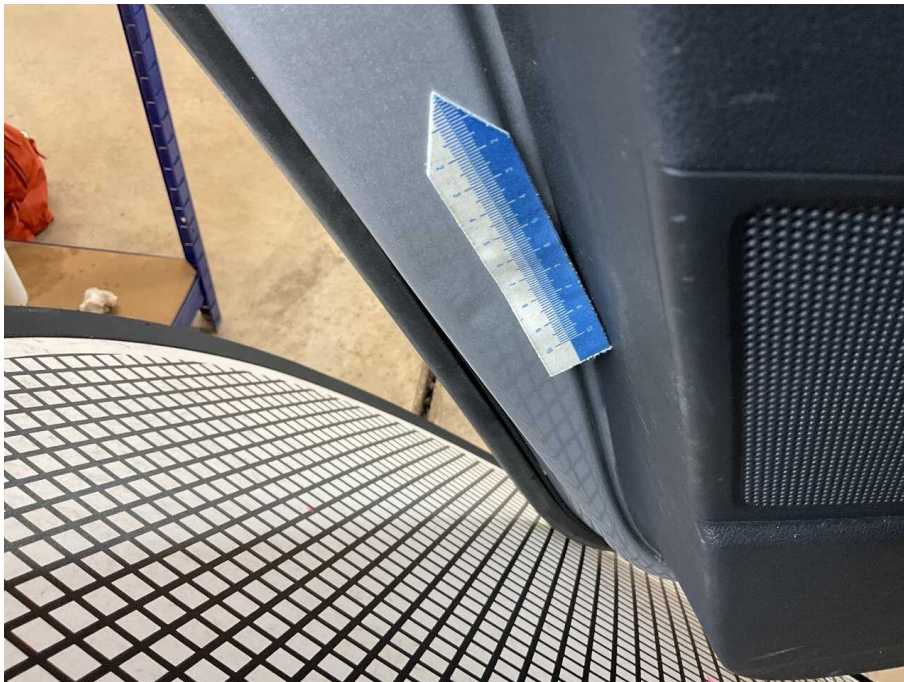
| | geschätzte<br>Reparaturkosten<br>(exkl. MwSt.) | Minderwert |
|---|---|---|
| linke Seite, Tür hinten links, Dellen, Smart Repair | 120,00 € | 120,00 € |

**Bild 32**  
linke Seite Tür hinten links Dellen

**Bild 33**  
linke Seite Tür hinten links Dellen

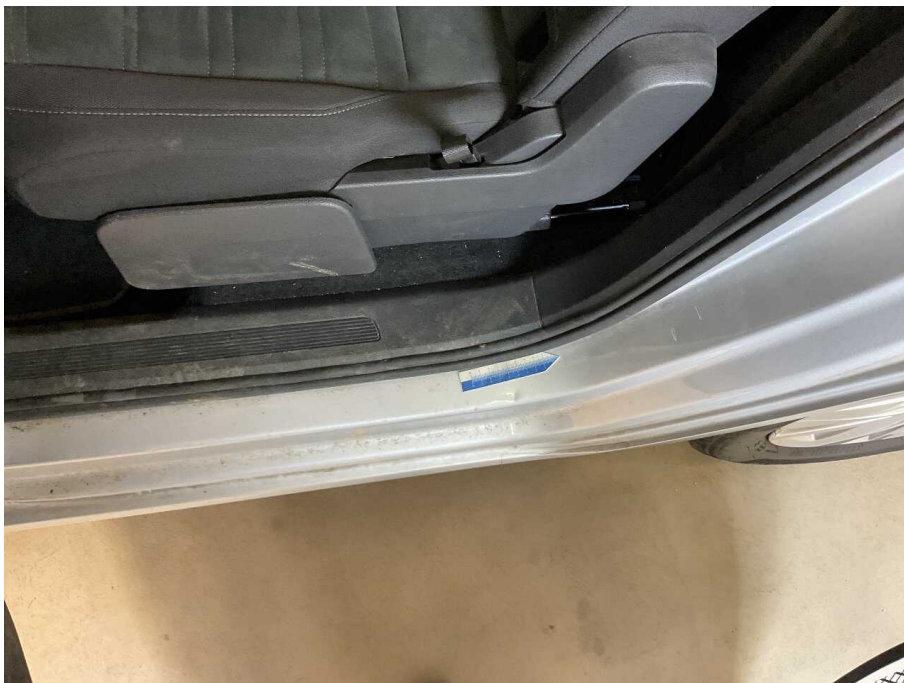
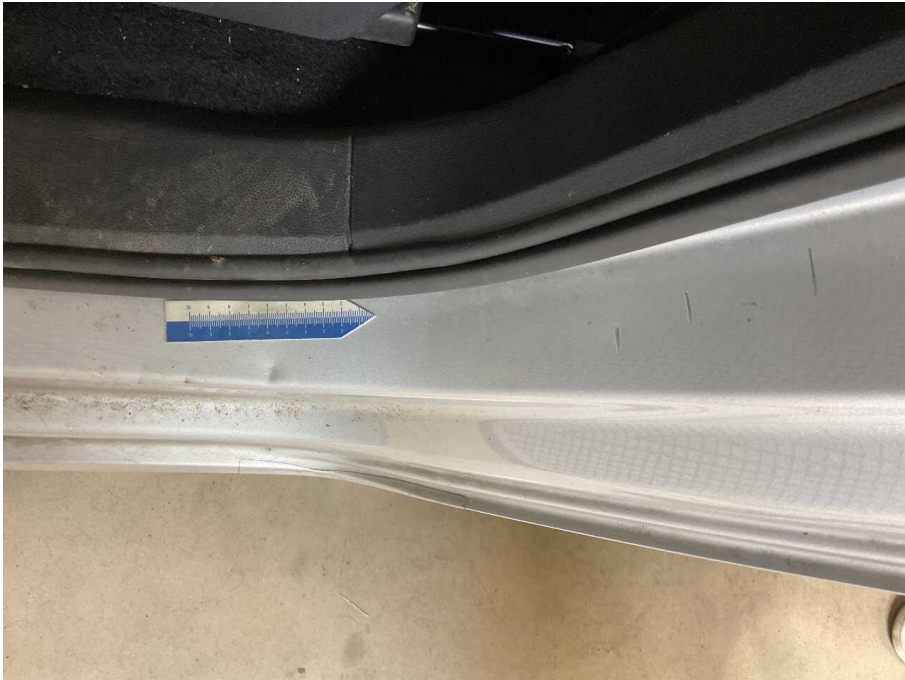
| | geschätzte<br>Reparaturkosten<br>(exkl. MwSt.) | Minderwert |
|---|---|---|
| linke Seite, Türeinstieg hinten links, Kratzer und, Dellen, instandsetzen +<br>lackieren | 350,00 € | 250,00 € |

**Bild 34**  
linke Seite Türeinstieg hinten links Kratzer und Dellen

**Bild 35**  
linke Seite Türeinstieg hinten links Kratzer und Dellen

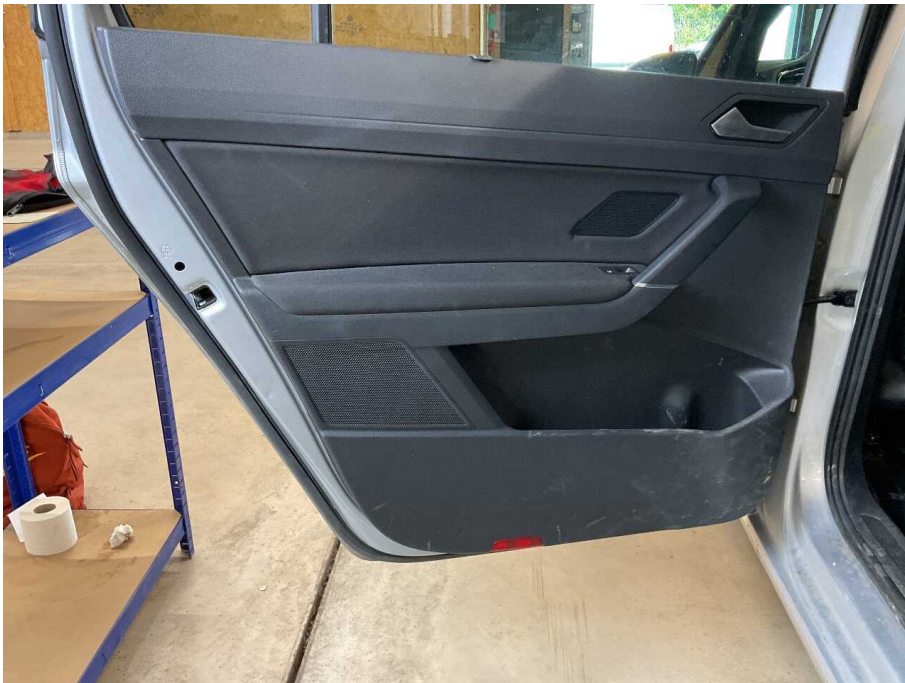
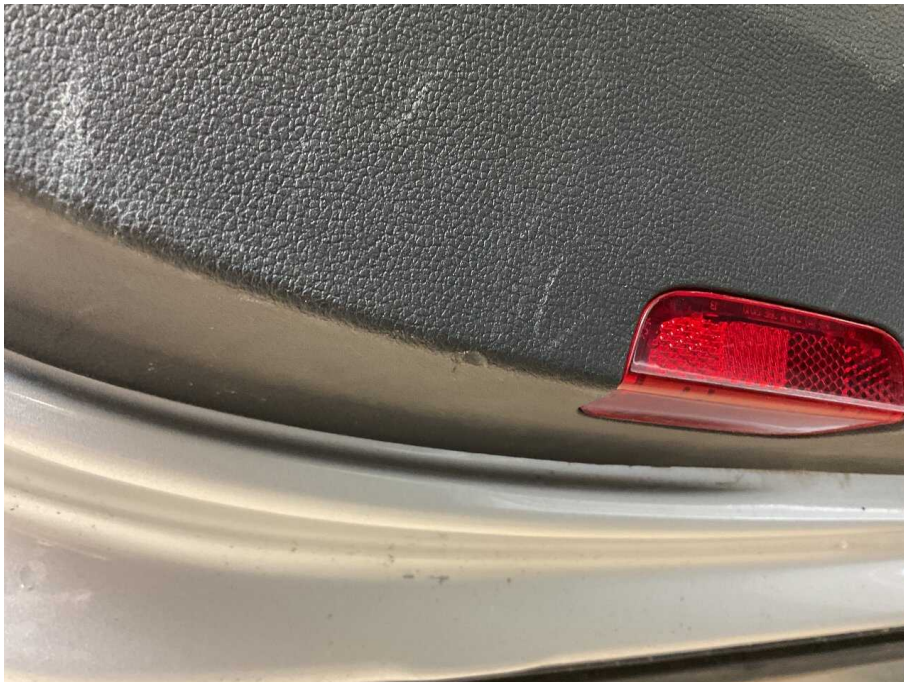
| | geschätzte<br>Reparaturkosten<br>(exkl. MwSt.) | Minderwert |
|---|---|---|
| Innenraum, Türverkleidung hinten links, Gebrauchsspuren, akzeptierter<br>Schaden | 0,00 € | 0,00 € |

**Bild 36**  
Innenraum Türverkleidung hinten links Gebrauchsspuren

**Bild 37**  
Innenraum Türverkleidung hinten links Gebrauchsspuren

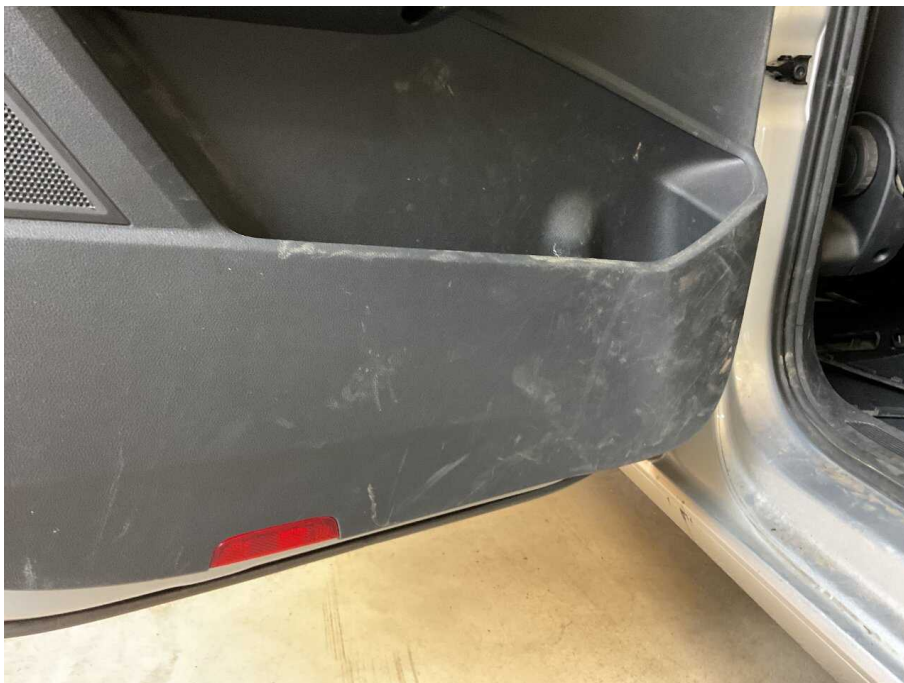
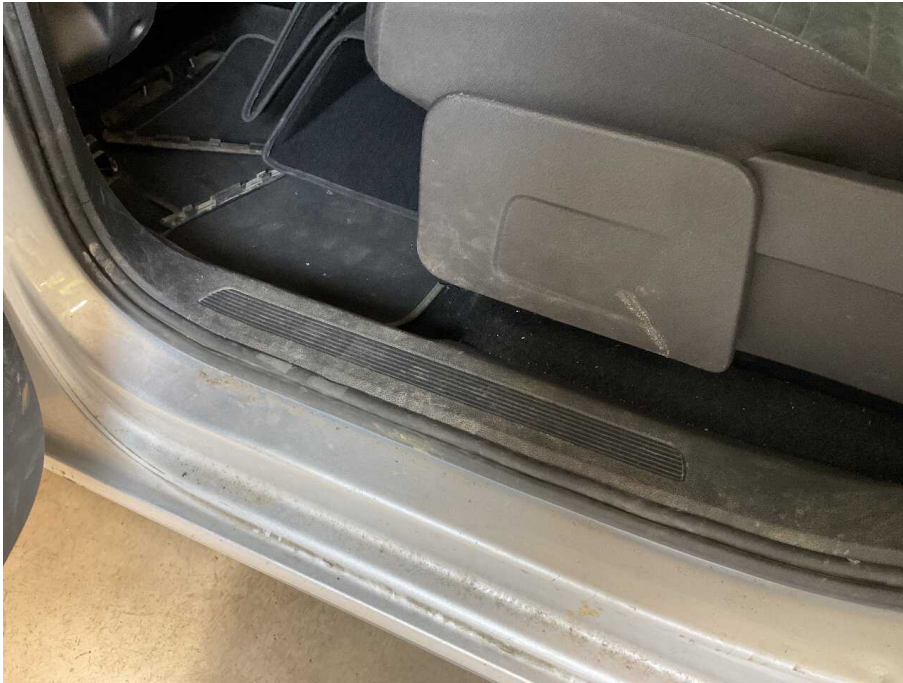
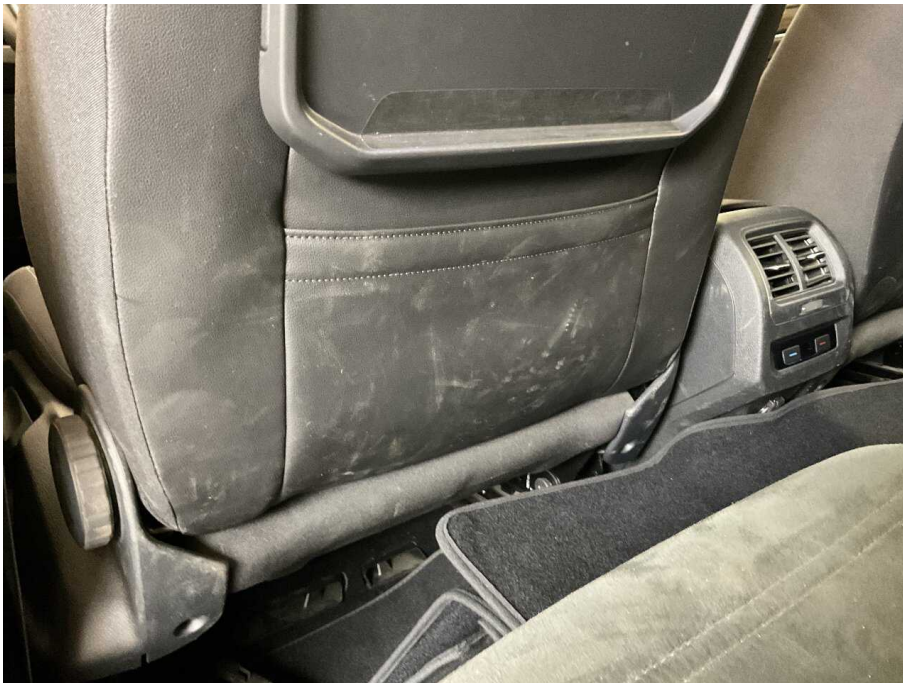
| | geschätzte<br>Reparaturkosten<br>(exkl. MwSt.) | Minderwert |
|---|---|---|
| Innenraum, Innenraum, verschmutzt, reinigen | 50,00 € | 50,00 € |

**Bild 38**  
Innenraum Innenraum verschmutzt

**Bild 39**  
Innenraum Innenraum verschmutzt

**Bild 40**  
Innenraum Innenraum verschmutzt

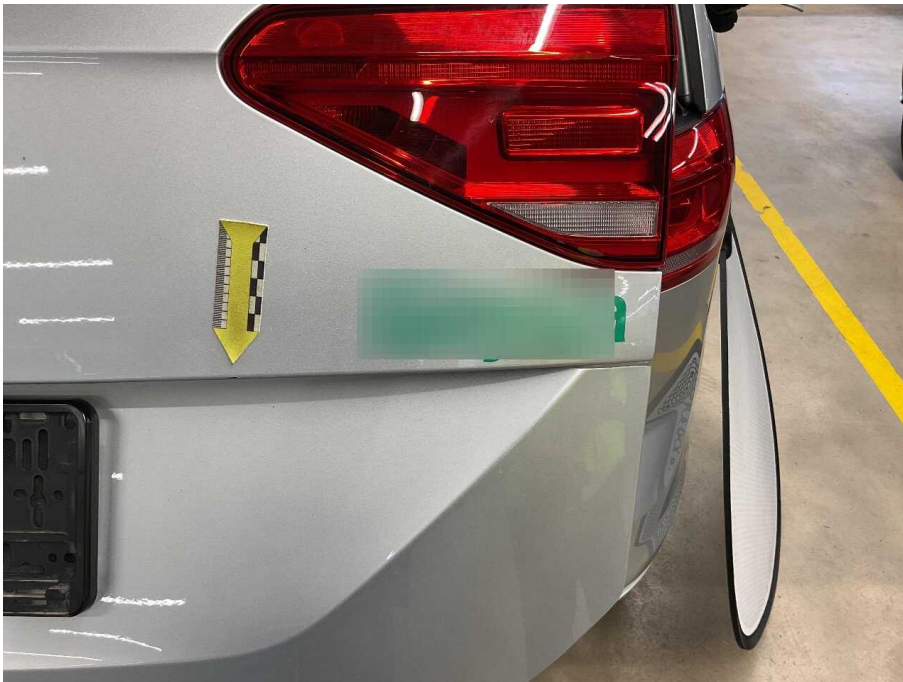
| | geschätzte<br>Reparaturkosten<br>(exkl. MwSt.) | Minderwert |
|---|---|---|
| Fahrzeug, Werbung / Werbeaufschrift, vorhanden, neutralisieren /<br>entfernen | 30,00 € | 30,00 € |

**Bild 41**  
Fahrzeug Werbung / Werbeaufschrift vorhanden

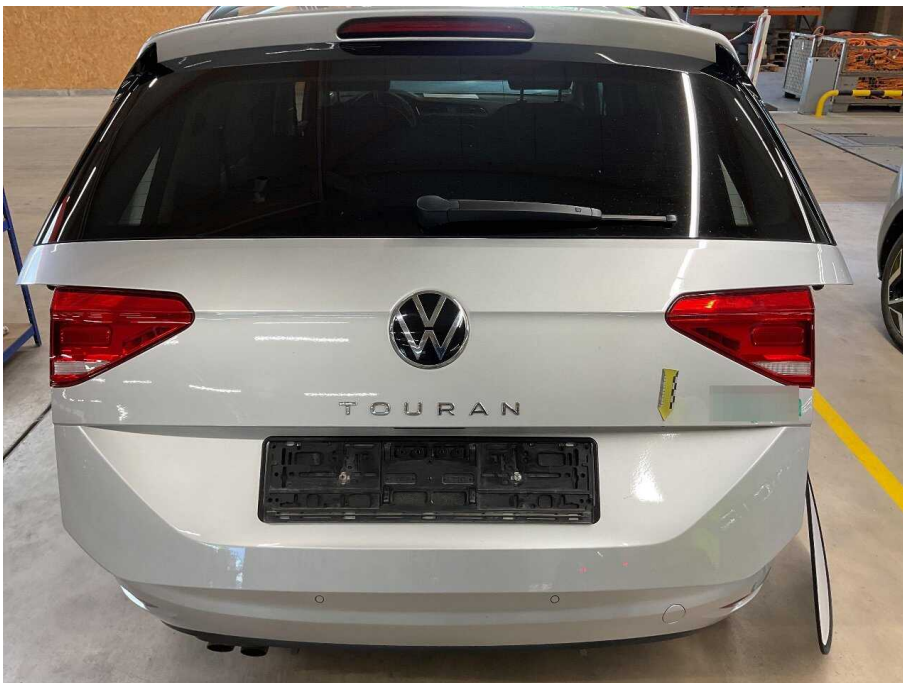
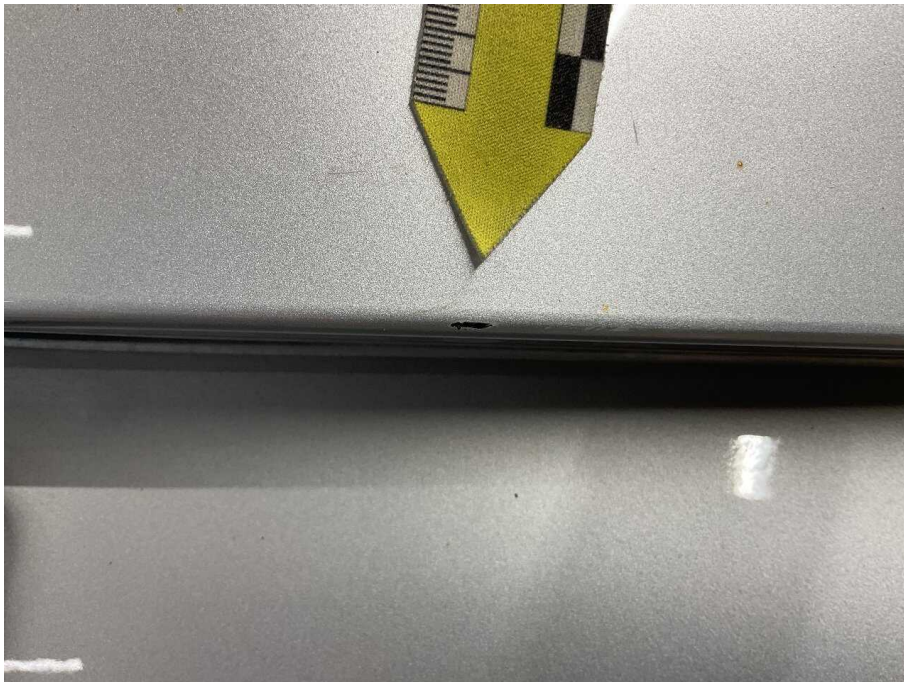
| | geschätzte<br>Reparaturkosten<br>(exkl. MwSt.) | Minderwert |
|---|---|---|
| Fahrzeugheck, Heckklappe, Kratzer, Smart Repair | 120,00 € | 120,00 € |

**Bild 42**  
Fahrzeugheck Heckklappe Kratzer

**Bild 43**  
Fahrzeugheck Heckklappe Kratzer

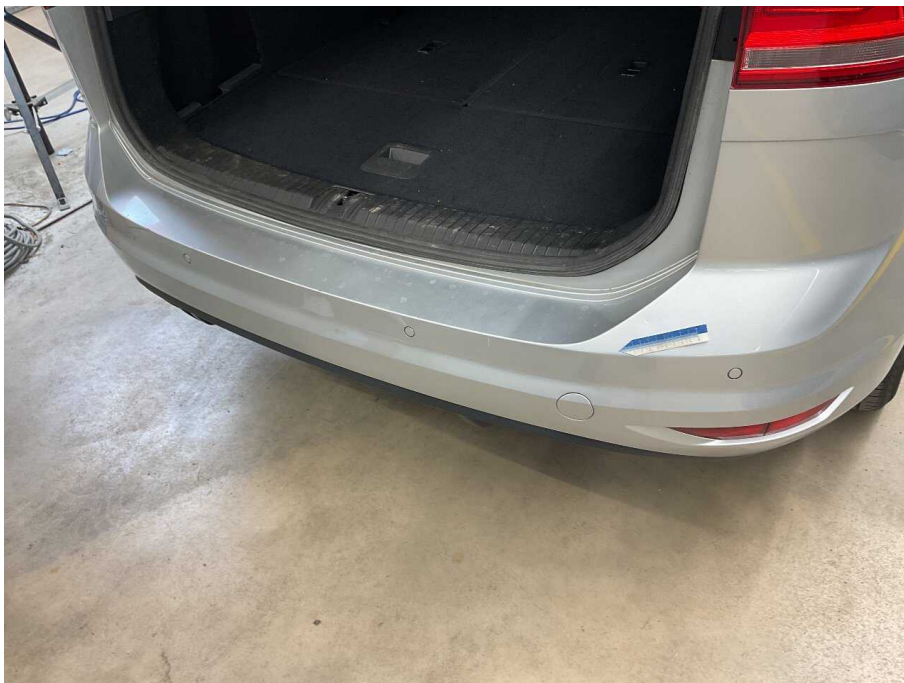
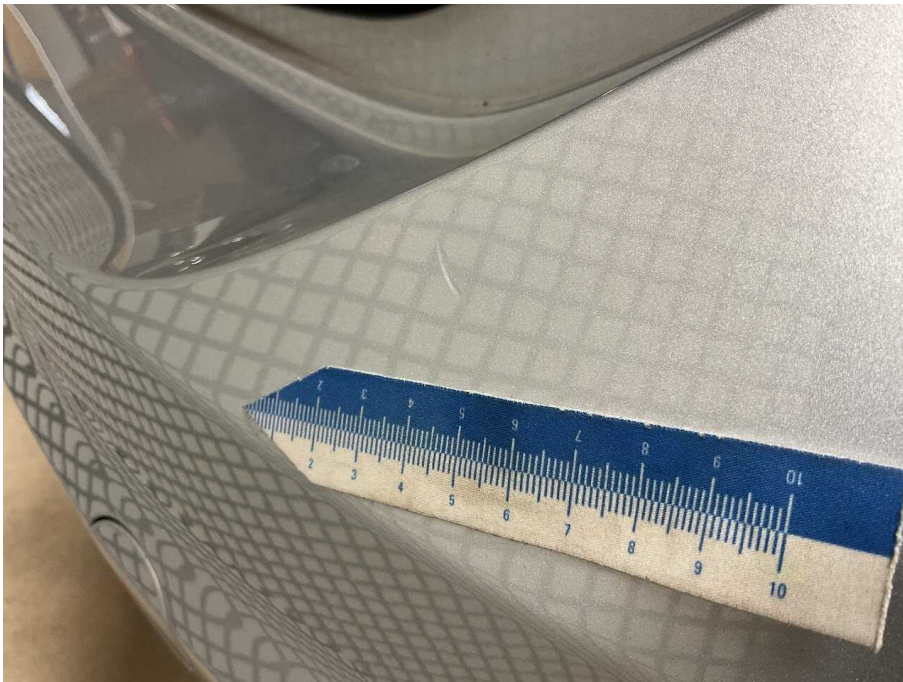
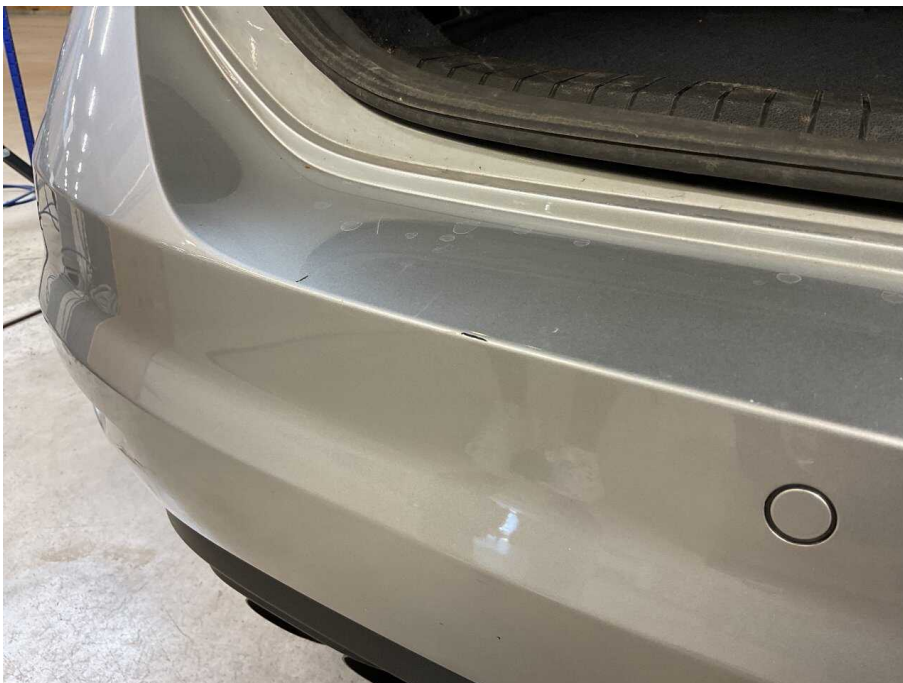
| | geschätzte<br>Reparaturkosten<br>(exkl. MwSt.) | Minderwert |
|---|---|---|
| Fahrzeugheck, Stoßfänger hinten, Kratzer und, Delle, aus- und einbauen<br>+ instandsetzen + lackieren | 560,00 € | 390,00 € |

**Bild 44**  
Fahrzeugheck Stoßfänger hinten Kratzer und Delle

**Bild 45**  
Fahrzeugheck Stoßfänger hinten Kratzer und Delle

**Bild 46**  
Fahrzeugheck Stoßfänger hinten Kratzer und Delle

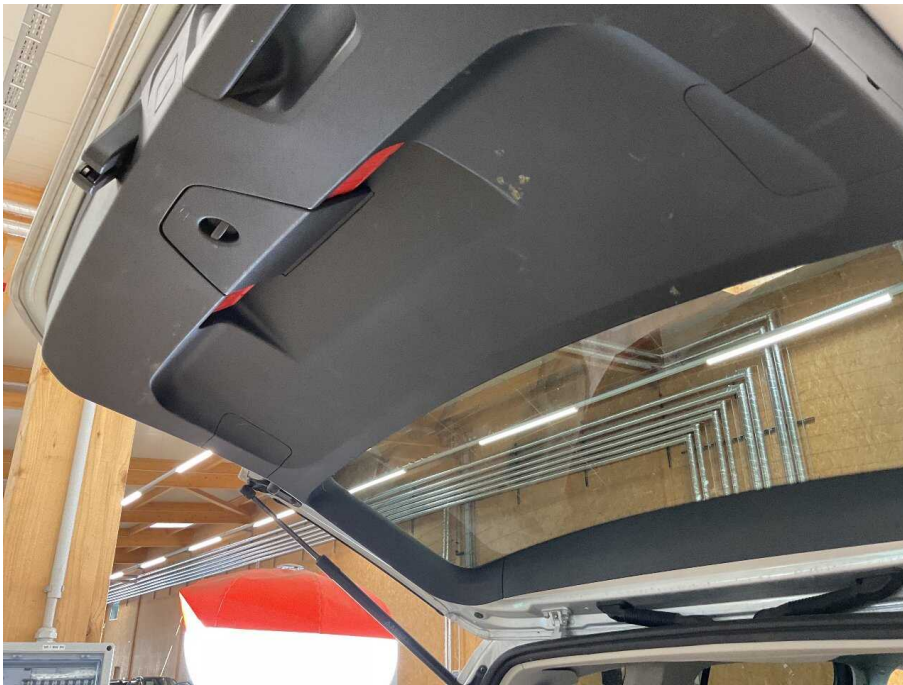
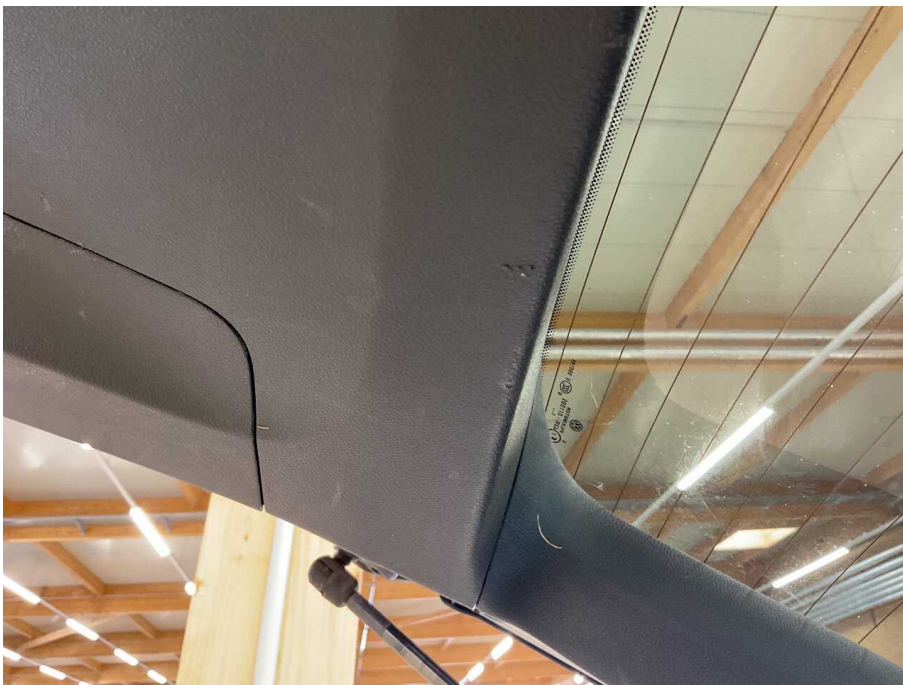
| | geschätzte<br>Reparaturkosten<br>(exkl. MwSt.) | Minderwert |
|---|---|---|
| Innenraum, Heckklappenverkleidung innen, Kratzer, akzeptierter Schaden | 0,00 € | 0,00 € |

**Bild 47**  
Innenraum Heckklappenverkleidung innen Kratzer

**Bild 48**  
Innenraum Heckklappenverkleidung innen Kratzer

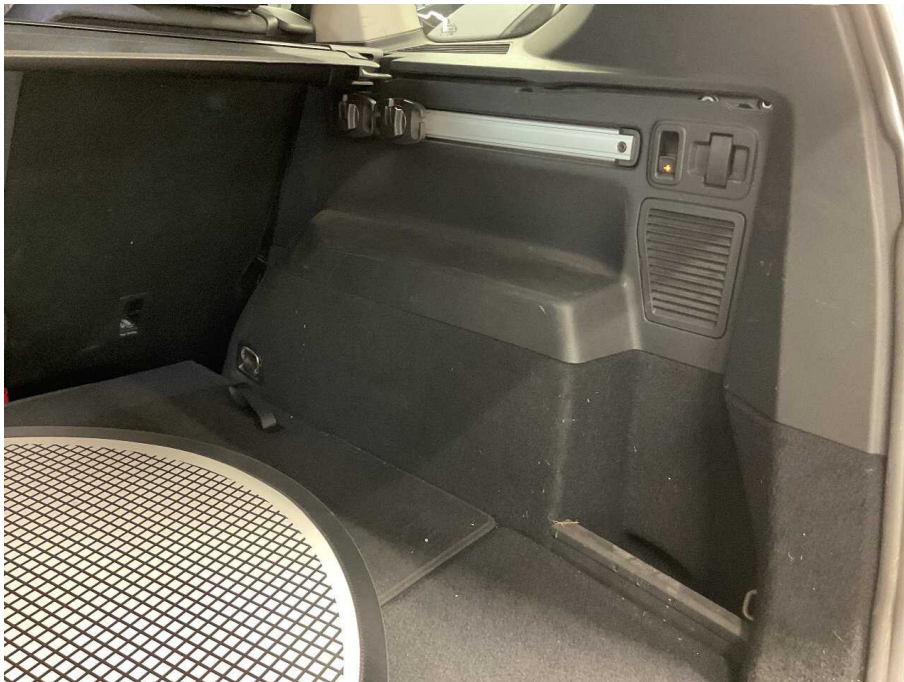
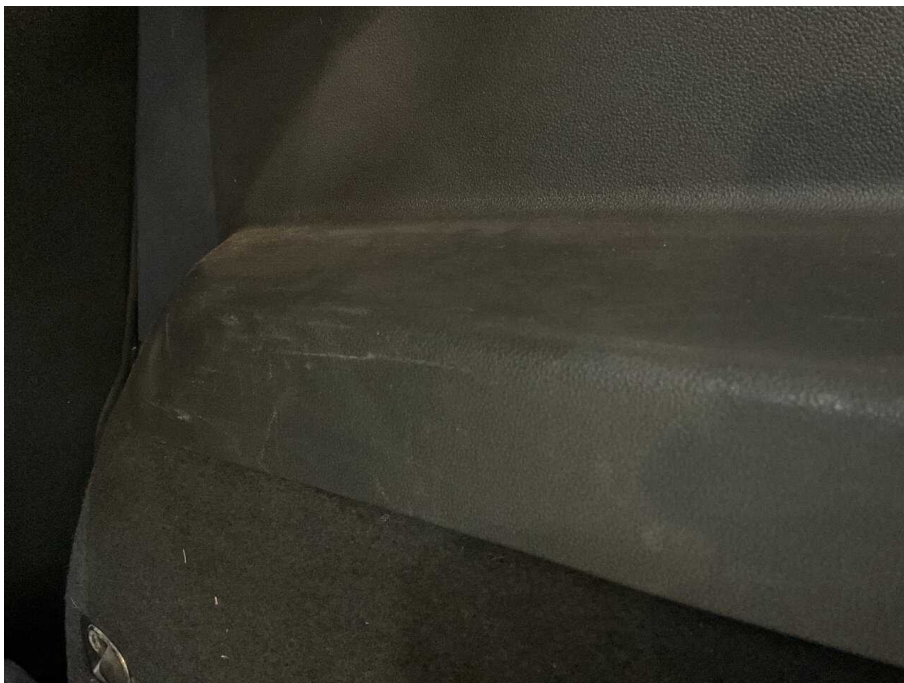
| | geschätzte<br>Reparaturkosten<br>(exkl. MwSt.) | Minderwert |
|---|---|---|
| Innenraum, Kofferraumverkleidung rechts, Kratzer, akzeptierter Schaden | 0,00 € | 0,00 € |

**Bild 49**  
Innenraum Kofferraumverkleidung rechts Kratzer

**Bild 50**  
Innenraum Kofferraumverkleidung rechts Kratzer

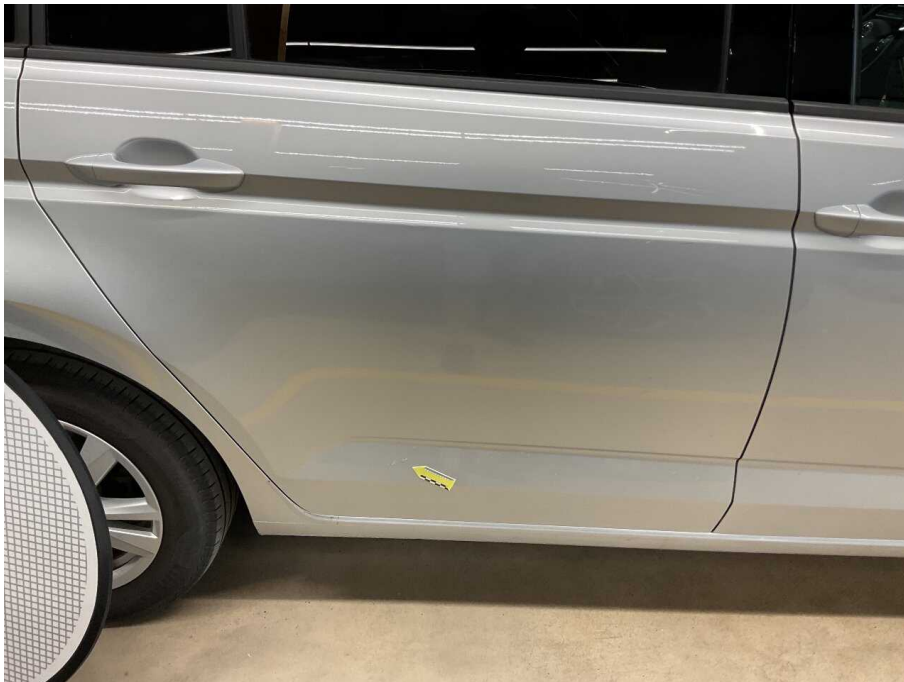
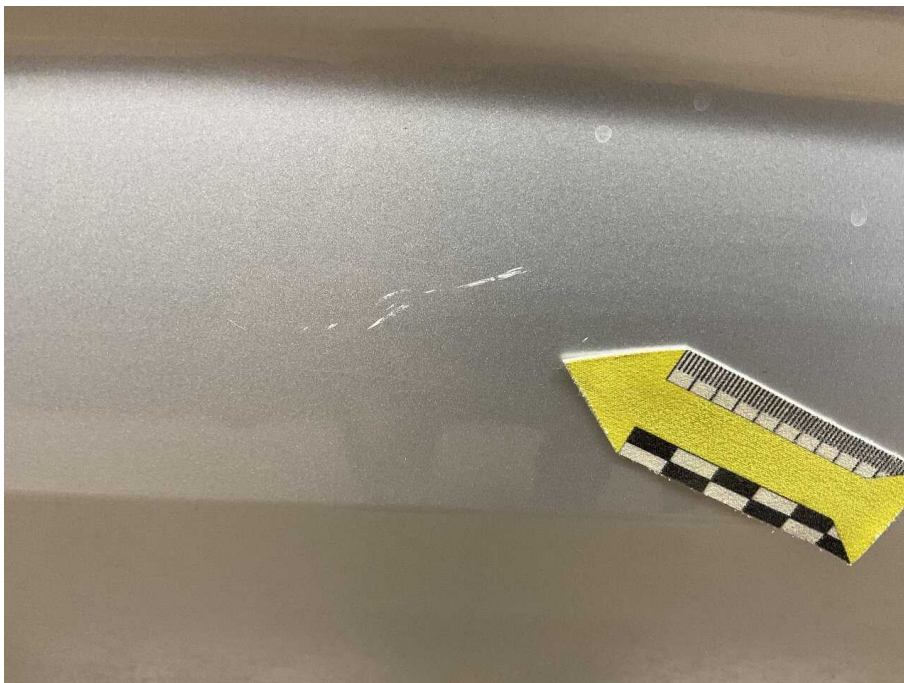
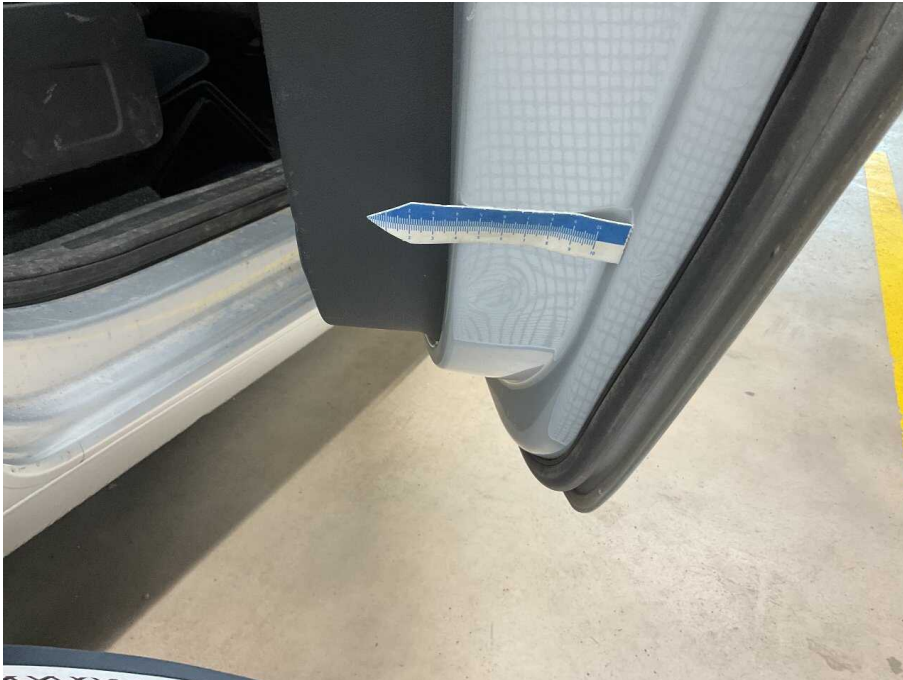
| | geschätzte<br>Reparaturkosten<br>(exkl. MwSt.) | Minderwert |
|---|---|---|
| Fahrzeugheck, Tür hinten rechts, Kratzer und, Delle, instandsetzen +<br>lackieren | 670,00 € | 470,00 € |

**Bild 51**  
Fahrzeugheck Tür hinten rechts Kratzer und Delle

**Bild 52**  
Fahrzeugheck Tür hinten rechts Kratzer und Delle

**Bild 53**  
Fahrzeugheck Tür hinten rechts Kratzer und Delle
