## Minderwertbericht

**Dokumentennummer:** 1914217  
**Auftrag vom:** 07.05.2026 / 08:06 Uhr  
**Auftrag per:** Kundensystem

| <b>Modell:</b> | Touran 2.0 TDI Comfortline (EURO 6d) | <b>Erstzulassung:</b> | 23.02.2022 |

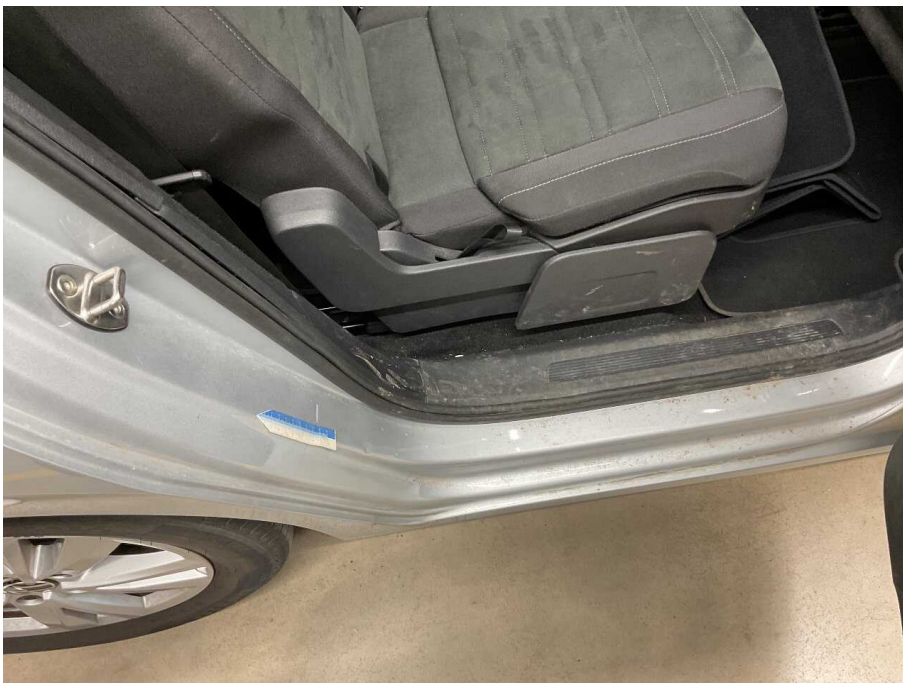
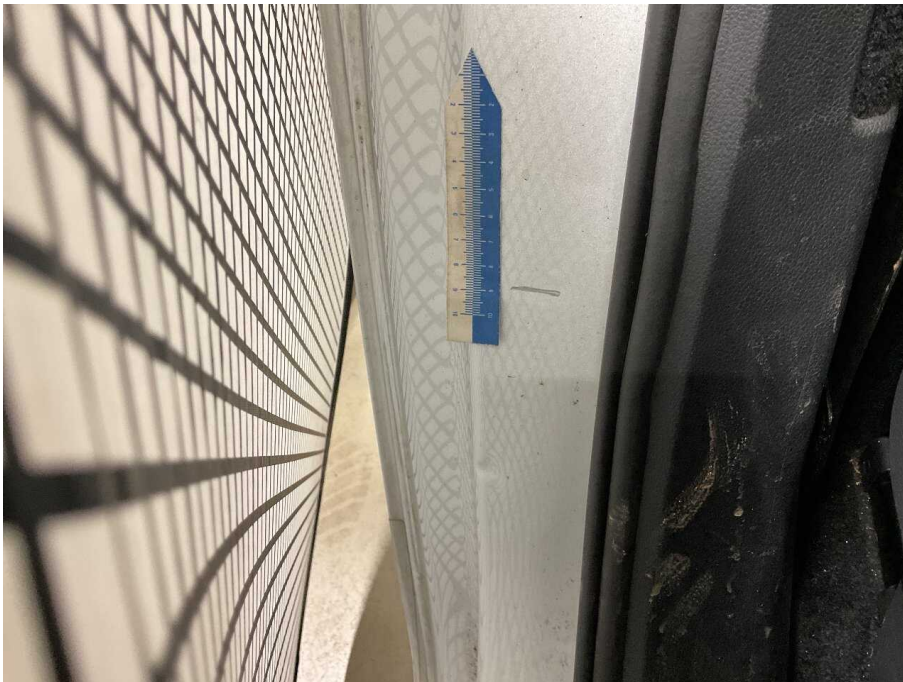
| | geschätzte<br>Reparaturkosten<br>(exkl. MwSt.) | Minderwert |
|---|---|---|
| rechte Seite, Türeinstieg hinten rechts, Kratzer und, Dellen, instandsetzen<br>+ lackieren | 350,00 € | 250,00 € |

**Bild 54**  
rechte Seite Türeinstieg hinten rechts Kratzer und Dellen

**Bild 55**  
rechte Seite Türeinstieg hinten rechts Kratzer und Dellen

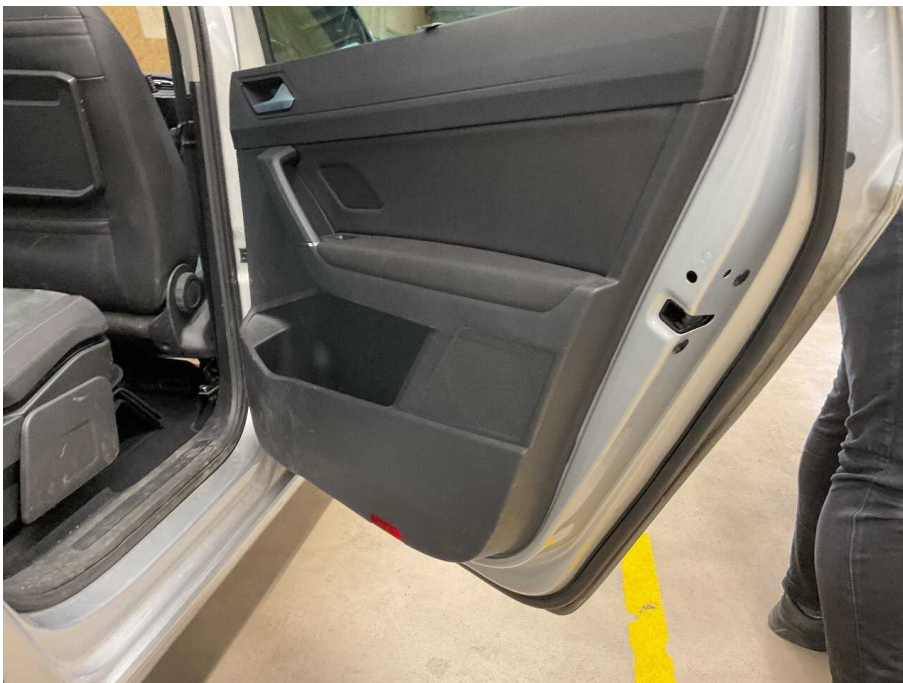
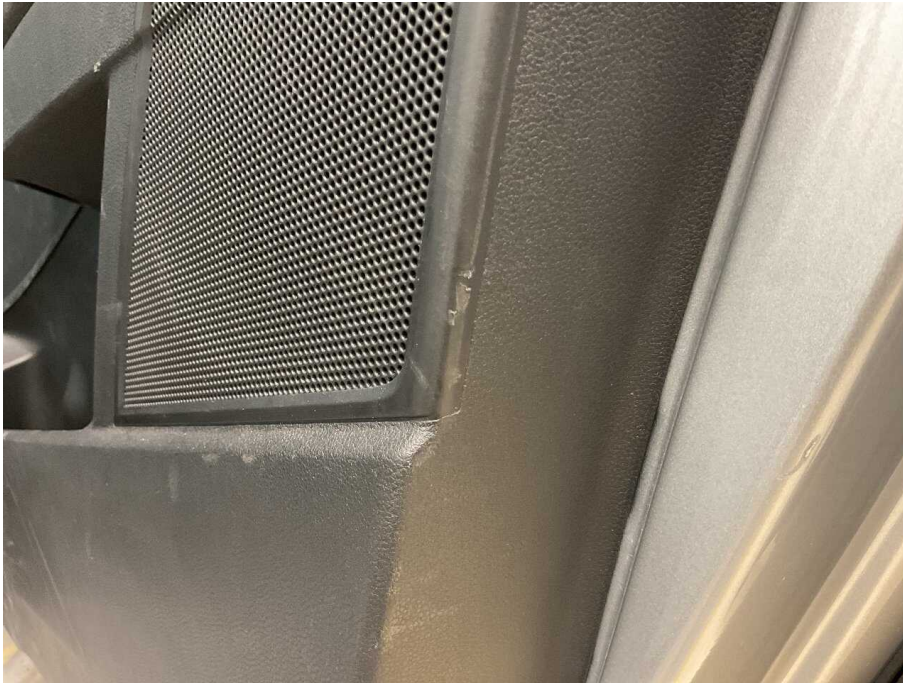
| | geschätzte<br>Reparaturkosten<br>(exkl. MwSt.) | Minderwert |
|---|---|---|
| Innenraum, Türverkleidung hinten rechts, Gebrauchsspuren, akzeptierter<br>Schaden | 0,00 € | 0,00 € |

**Bild 56**  
Innenraum Türverkleidung hinten rechts Gebrauchsspuren

**Bild 57**  
Innenraum Türverkleidung hinten rechts Gebrauchsspuren

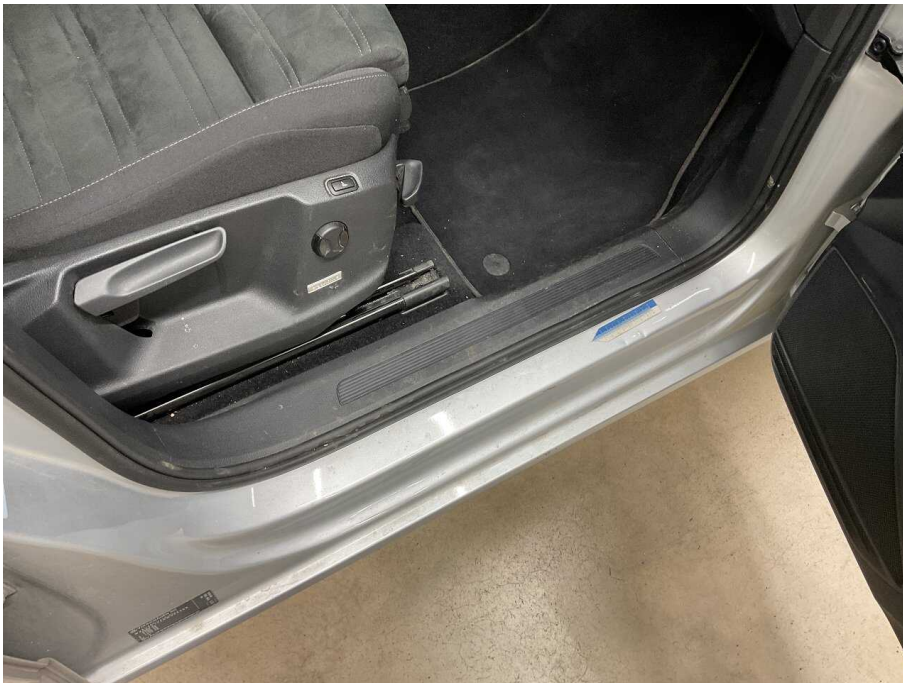
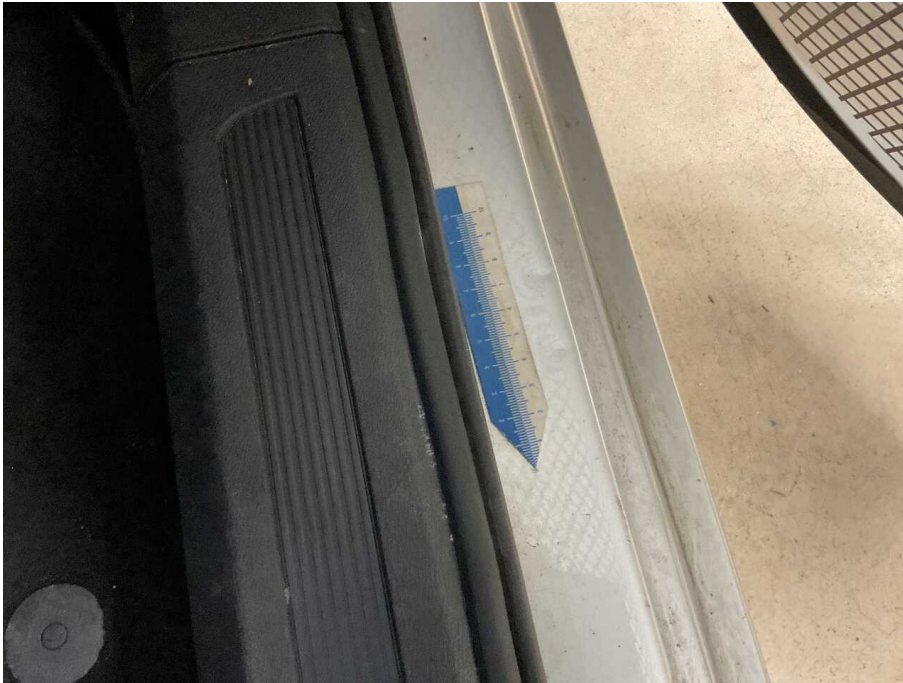
| | geschätzte<br>Reparaturkosten<br>(exkl. MwSt.) | Minderwert |
|---|---|---|
| rechte Seite, Türeinstieg vorne rechts, Dellen, Smart Repair | 140,00 € | 140,00 € |

**Bild 58**  
rechte Seite Türeinstieg vorne rechts Dellen

**Bild 59**  
rechte Seite Türeinstieg vorne rechts Dellen
