Hersteller: Opel

Modell: Combo Life 1.2 Turbo Start/Stop  
Edition

Auftragsnummer: 470603

### Sachverständige Feststellungen

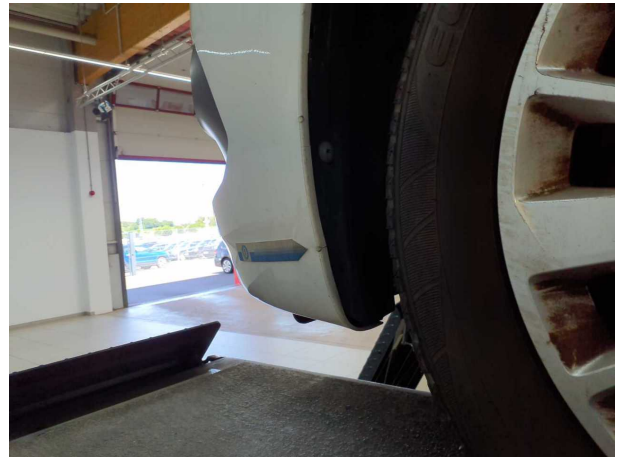
**Abbildung 14:** Schadenfotos

| Nr. | Bauteilgruppe | Beschreibung |
|---|---|---|
| 1 | Stoßfänger vorn | Stoßfänger vorn (Unterer teil) - gebrochen / gerissen |
