# Zustandsbericht

- Protokoll der Fahrzeugbewertung -

Berichts-Nr: 10847951  
vom: 22.06.2026

**Auftrags-Nr:** 1002507116  
**Besichtigt am:** 17.06.2026 10:50  
**Berichts-Nr:** 10847951  
**FIN:** TMBJJ7NEXL0145176

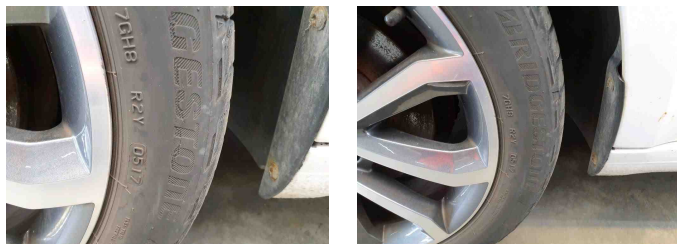
| Nr | Bauteil | Schadensbeschreibung | Reparaturempfehlung |
|---|---|---|---|
| 9 | Reifen vorne links | Riss | Ersetzen |

## 9 - Reifen vorne links - Riss - Ersetzen

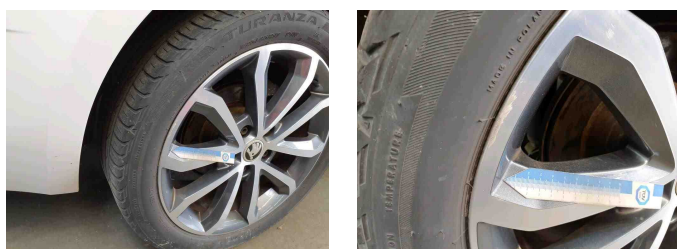
| Nr | Bauteil | Schadensbeschreibung | Reparaturempfehlung |
|---|---|---|---|
| 11 | Alufelge glanzgedreht hinten rechts | Kratzer | Pauschalbetrag |

## 11 - Alufelge glanzgedreht hinten rechts - Kratzer - Pauschalbetrag

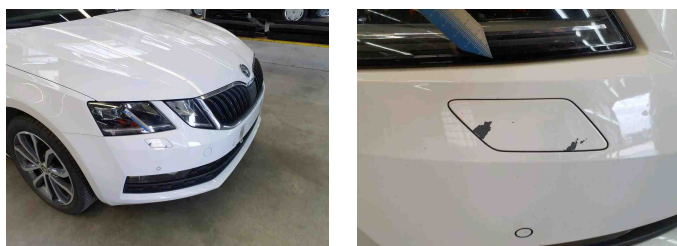
| Nr | Bauteil | Schadensbeschreibung | Reparaturempfehlung |
|---|---|---|---|
| 12 | Scheinwerferreinigung Abdeckung rechts | Blasenbildung | Instandsetzen + lackieren |

## 12 - Scheinwerferreinigung Abdeckung rechts - Blasenbildung - Instandsetzen + lackieren

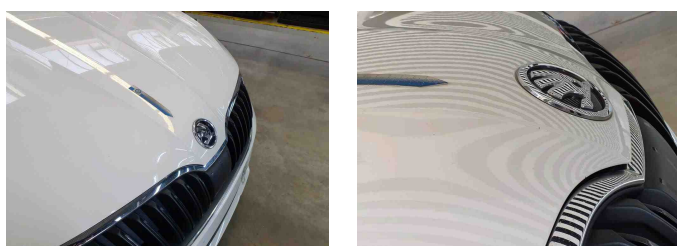
| Nr | Bauteil | Schadensbeschreibung | Reparaturempfehlung |
|---|---|---|---|
| 1 | Motorhaube | Delle(n) | Akzeptabel (Gebrauchsspur) |

## 1 - Motorhaube - Delle(n) - Akzeptabel (Gebrauchsspur)
