Auktions-Nr. 83436  
Kat. Nr. 22

# BMW i4 M50 Gran Coupe

Elektrofahrzeug, Automatik

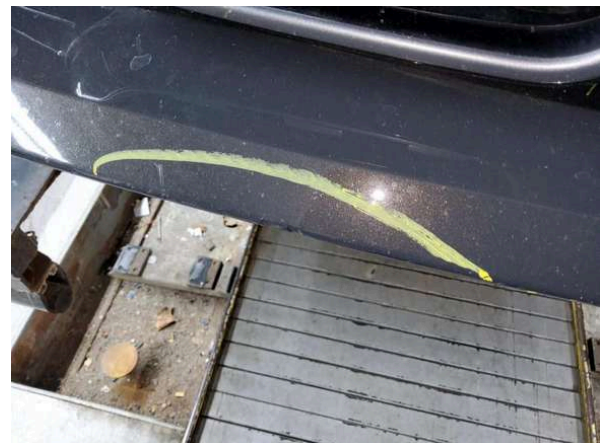
Bild 10: Stoßfänger vorne - Instands. und lackieren

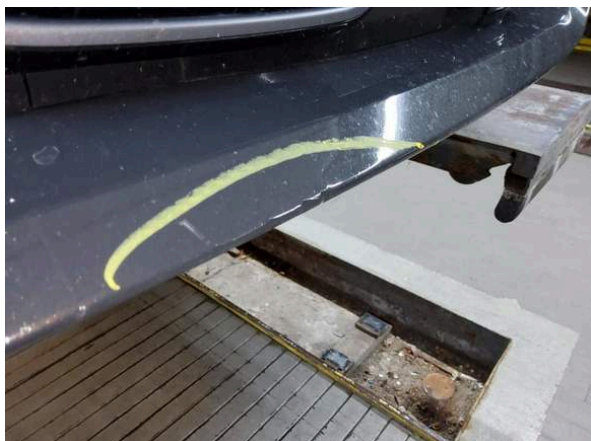
Bild 11: Stoßfänger vorne - Instands. und lackieren

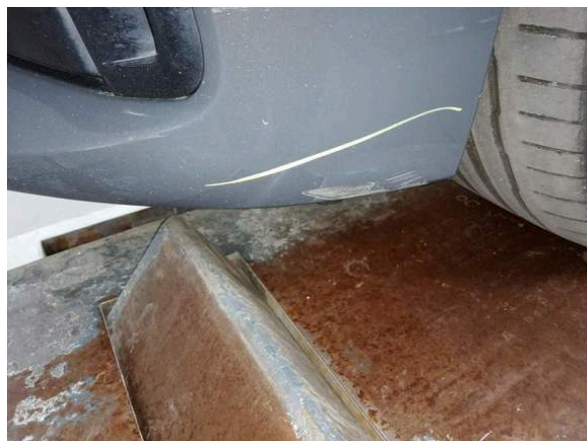
Bild 12: Stoßfänger vorne - Instands. und lackieren

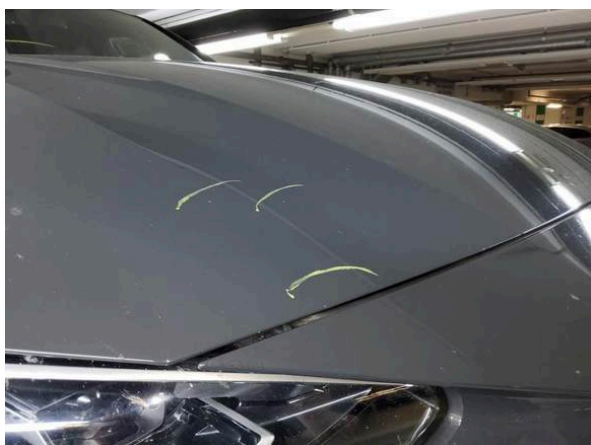
| | beschädigt | Kratzer | Delle | |
|---|---|---|---|---|
| Motorhaube | <div></div> | | | |

Bild 13: Motorhaube - beschädigt

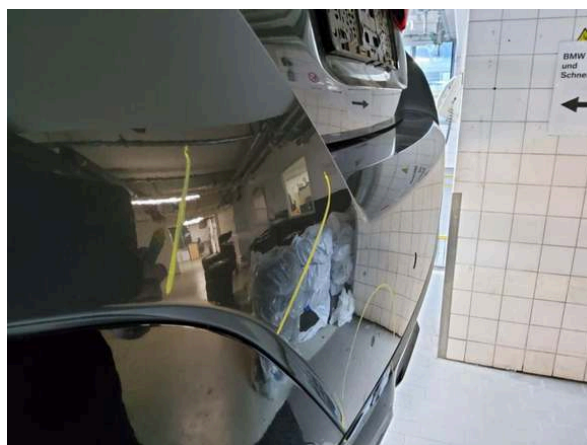
| | beschädigt | Kratzer | Delle | |
|---|---|---|---|---|
| Stoßfänger hinten Mitte | | | <div></div> | |

Bild 14: Stoßfänger hinten Mitte - Delle

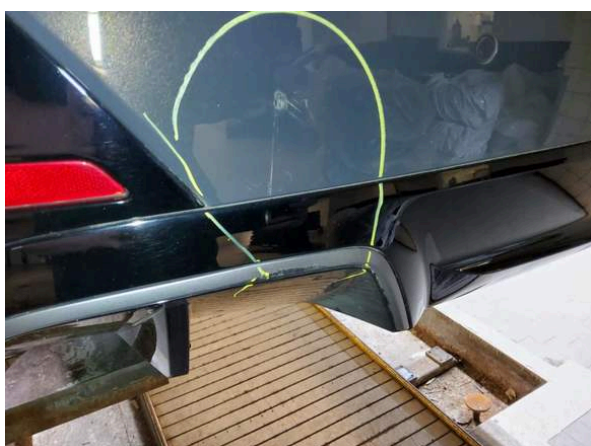
| | beschädigt | Kratzer | Delle | |
|---|---|---|---|---|
| Stoßfänger hinten Mitte | | | <div></div> | |

Bild 15: Stoßfänger hinten Mitte - Delle

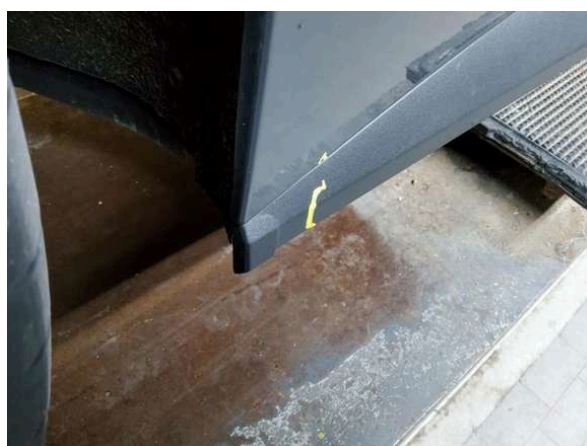
| | beschädigt | Kratzer | Delle | |
|---|---|---|---|---|
| Schweller rechts | <div></div> | | <div></div> | |

Bild 16: Schweller rechts - beschädigt, Delle

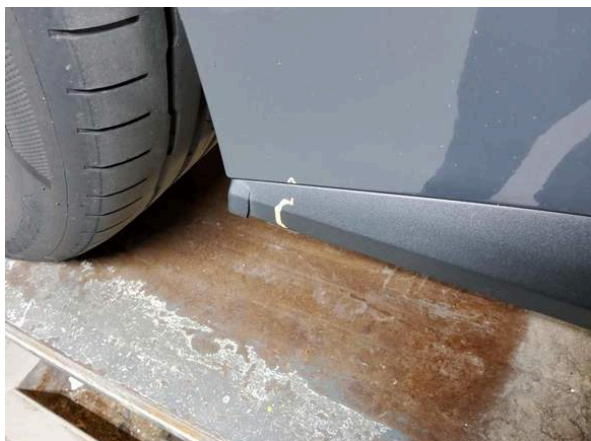
| | beschädigt | Kratzer | Delle | |
|---|---|---|---|---|
| Schweller rechts | <div></div> | | <div></div> | |

Bild 17: Schweller rechts - Delle, beschädigt

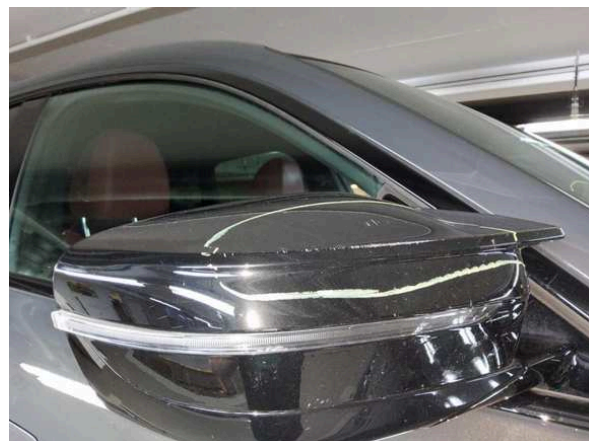
| | beschädigt | Kratzer | Delle | |
|---|---|---|---|---|
| Außenspiegel rechts | | <div></div> | | |

Bild 18: Außenspiegel rechts - Kratzer

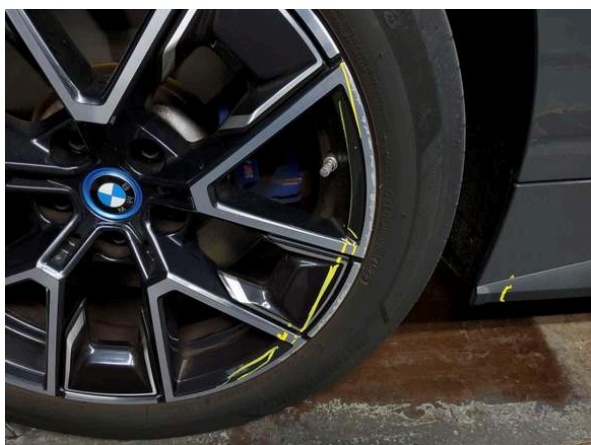
Bild 19: hinten rechts - Kratzer, beschädigt

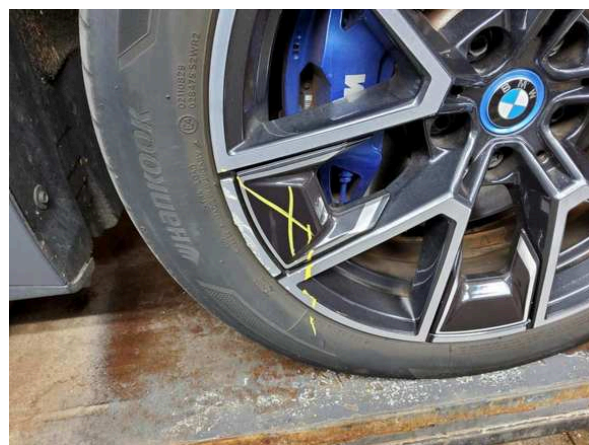
Bild 20: vorne rechts - Kratzer, beschädigt

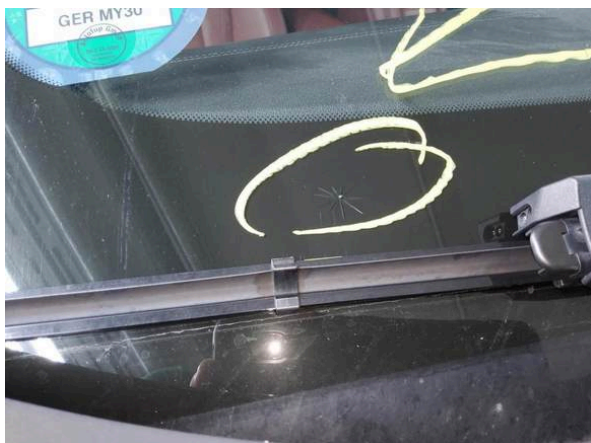
Bild 21: Windschutzscheibe - Riss, Austausch empfohlen, kleine Steinschläge

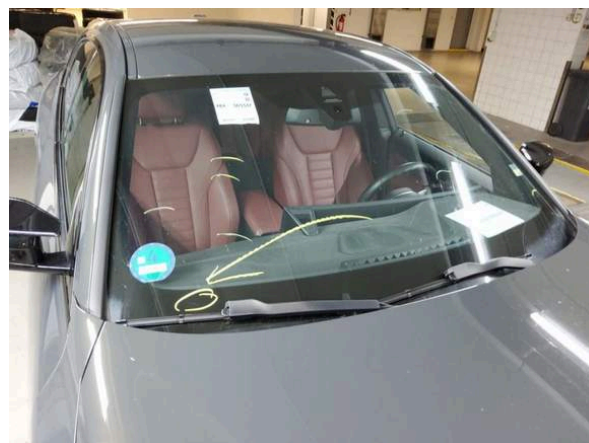
Bild 22: Windschutzscheibe - Riss, kleine Steinschläge, Austausch empfohlen
