# BERICHT

Name des Rapports  
**19822**

Schäfer Automobile  
Wahnsdorfer Straße 1  
01468 Moritzburg

| Typ | <b>SUV [Subaru Forester (2018 - )]</b> |

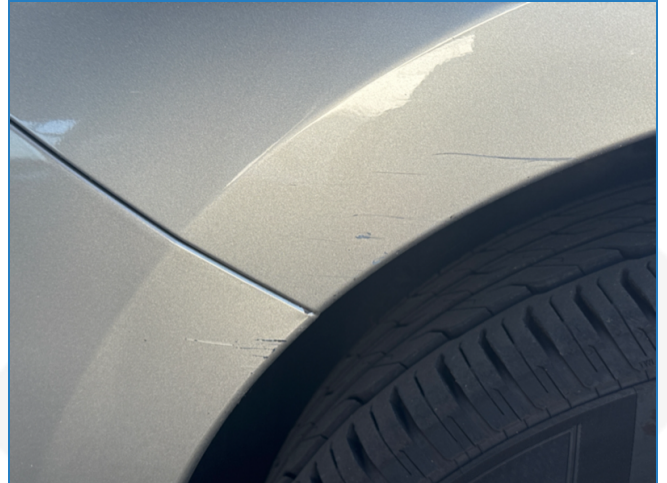
Kratzer, Kotflügel vorne links

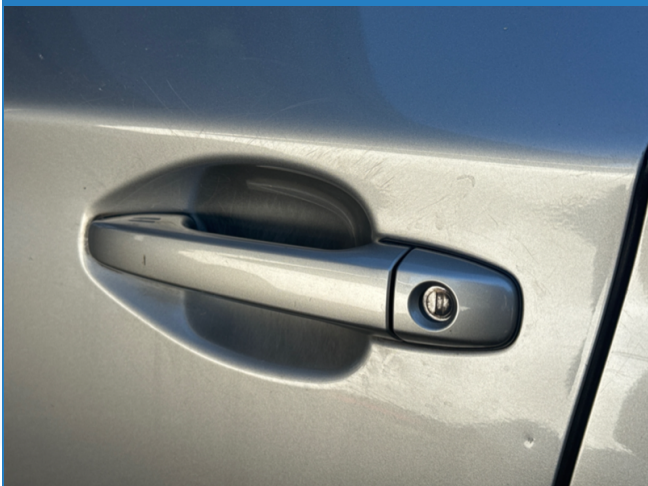
Delle Kratzer Tür vorne links

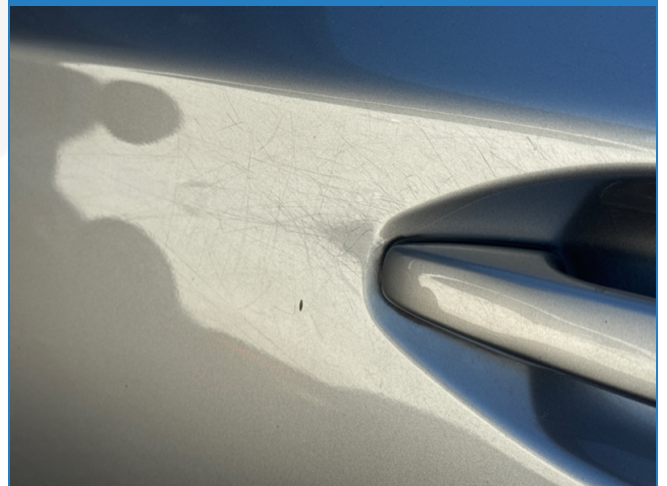
Schwarzer Tür hinten links

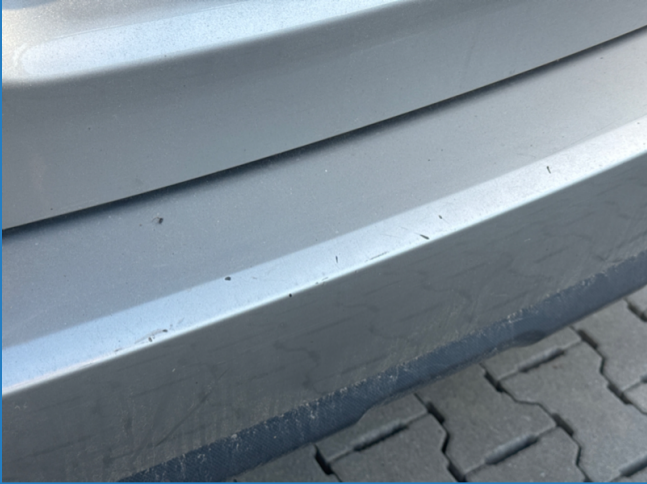
Stoßfänger hinten Kratzer

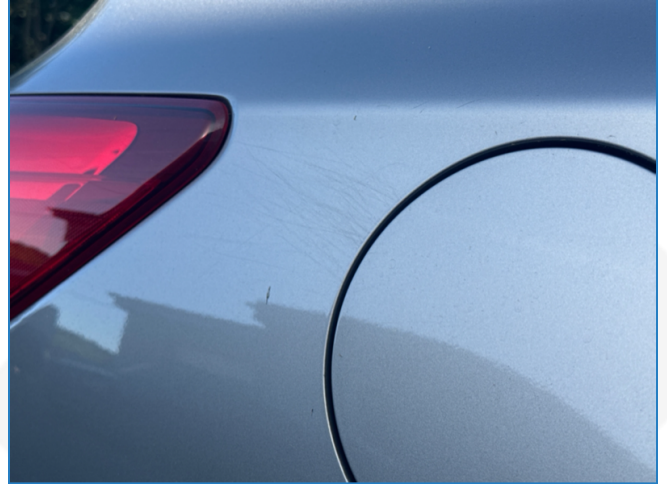
Kratzer, Seitenwand rechts

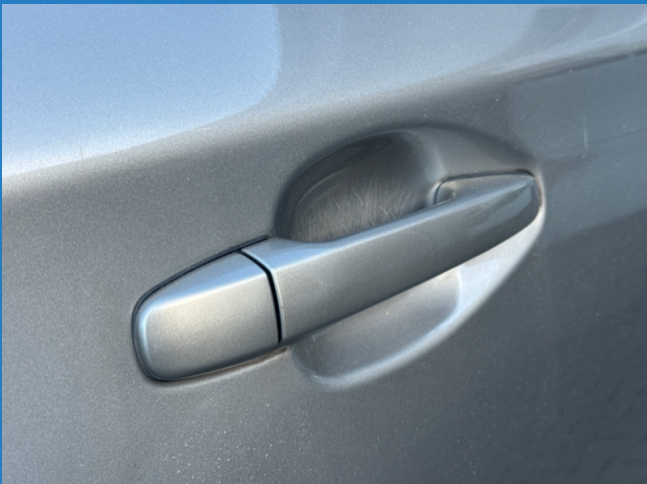
Kratzer, Tür hinten rechts

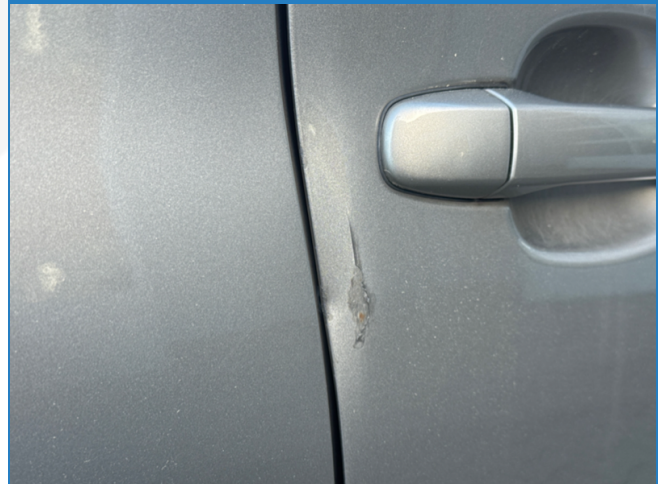
Tür vorne, Rechts Beschädigung

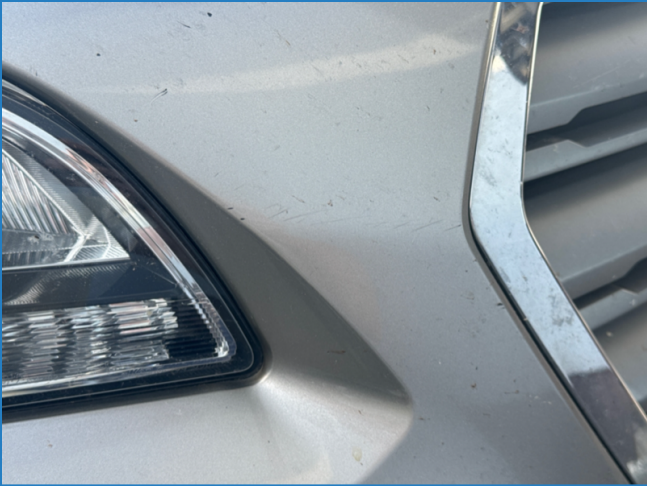
Kratzer, Stoßfänger vorne

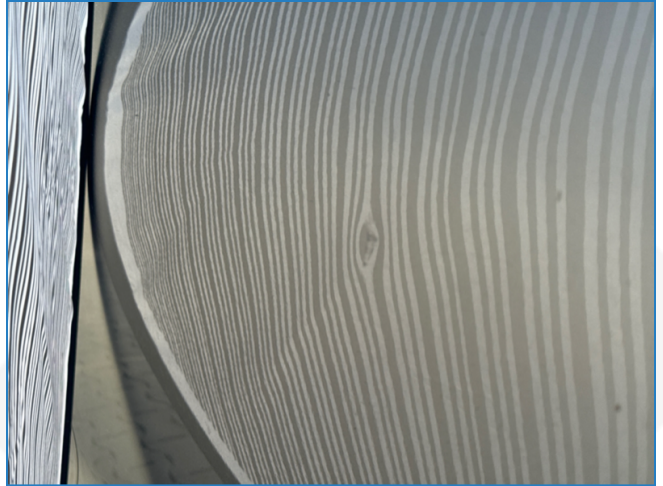
Delle Tür hinten links

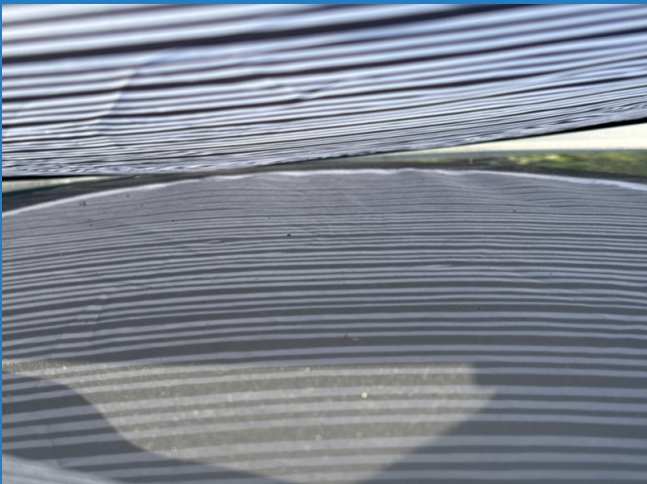
Delle Dach

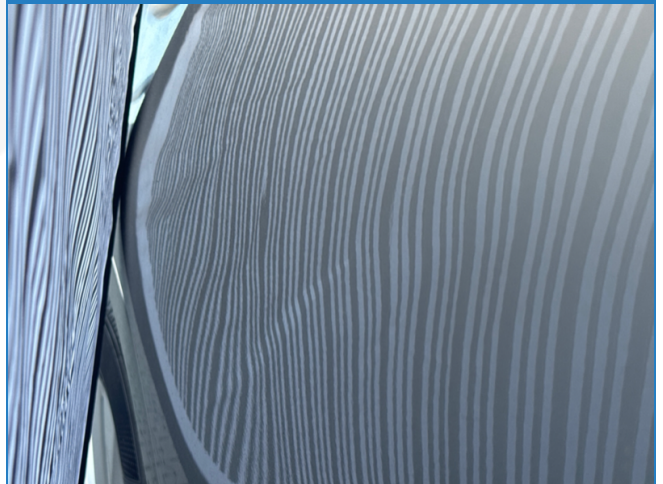
Dellen Tür hinten rechts

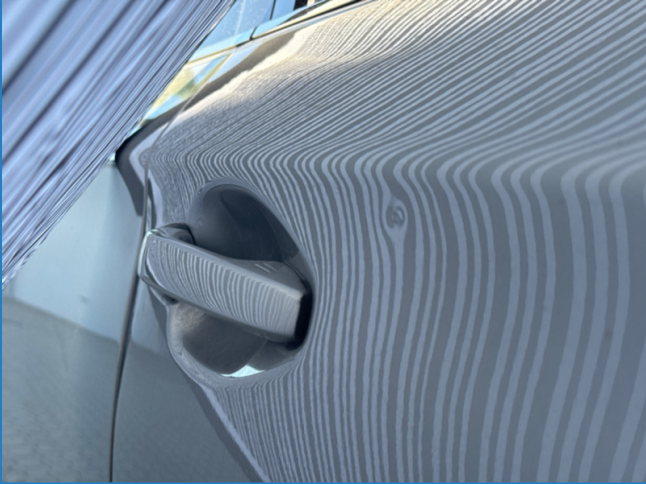
Delle Tür vorne rechts

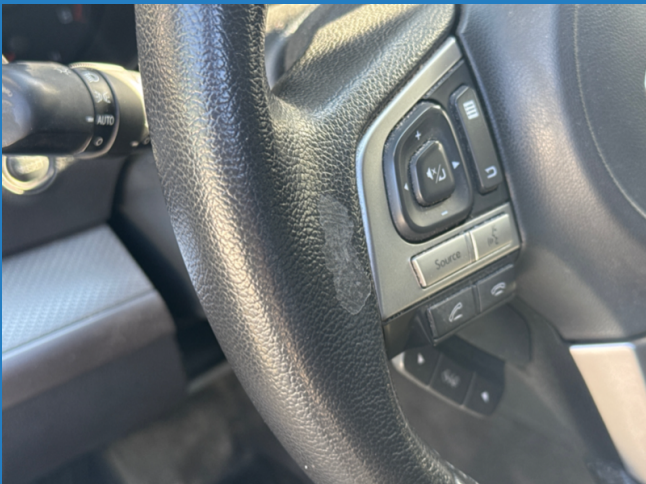
Abnutzung Lenkrad

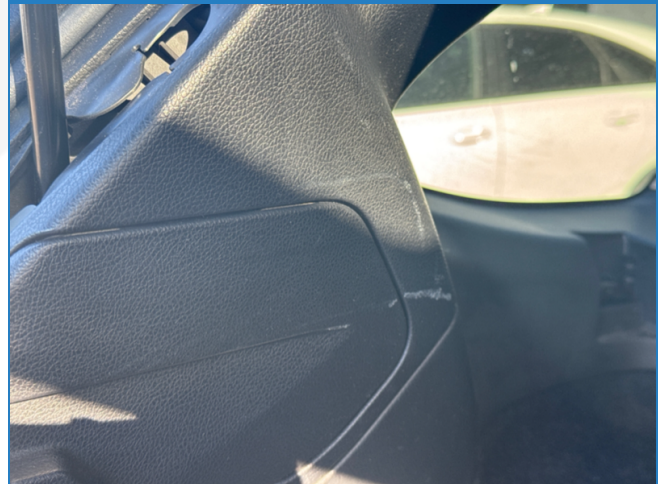
Kofferraumverkleidung Kratzer

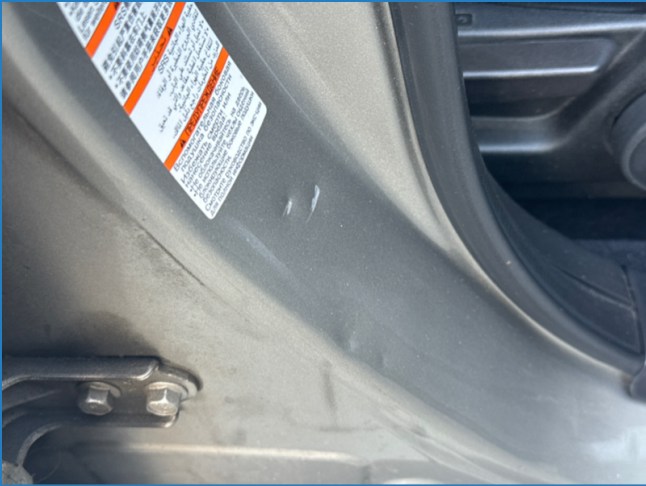
Einstieg vorne, Rechts dellen
