## Zustandsbericht / Minderwertgutachten

**Kennzeichen**
**FR MT780**
**FIN**
**WAUZZZF45PA032486**

| Typ / Verkaufsbez. | A4 Avant 40 TDI quattro S tronic S line | Aufbauart | Kombi |

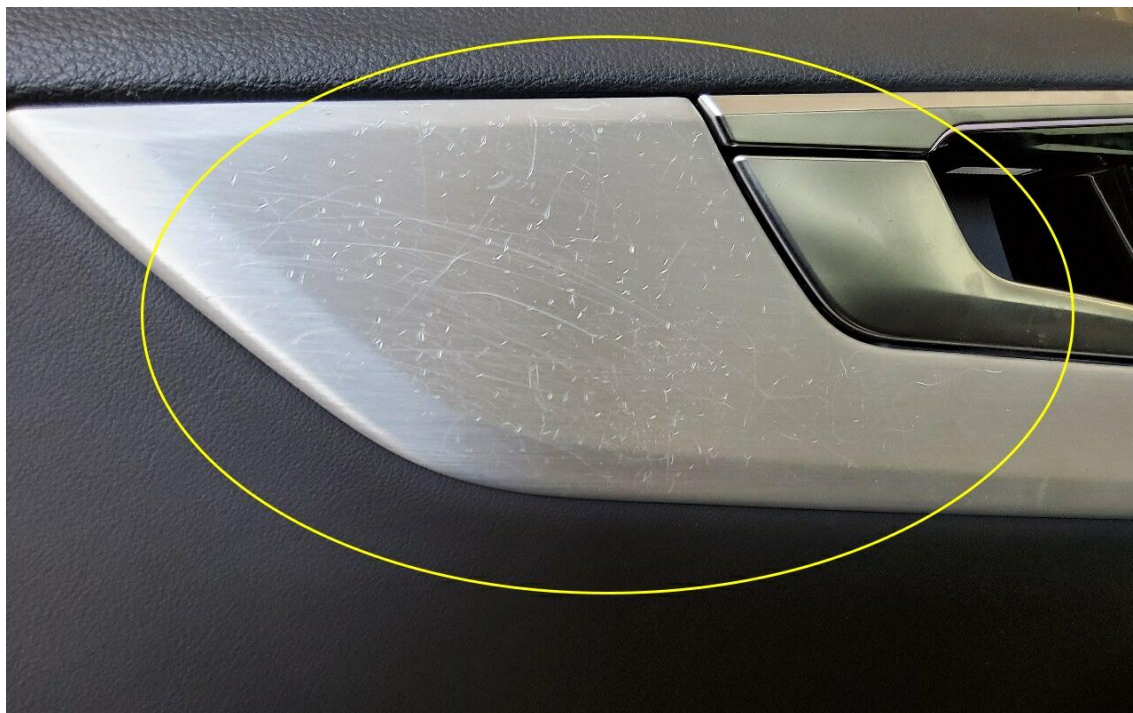
Bild 15 : Blende Seitenverkleidung vorne links eingekerbt,

| Bezeichnung des Schadens / Rep.-Weg | Rep.Kost | | Anrechn. | Minderwert in EUR | |
|---|---|---|---|---|---|
| 2. Blende Seitenverkleidung vorne links eingekerbt,, erneuern (Bild 15) | 78,99 | 94 | anteilig | -31,93 | -38 |

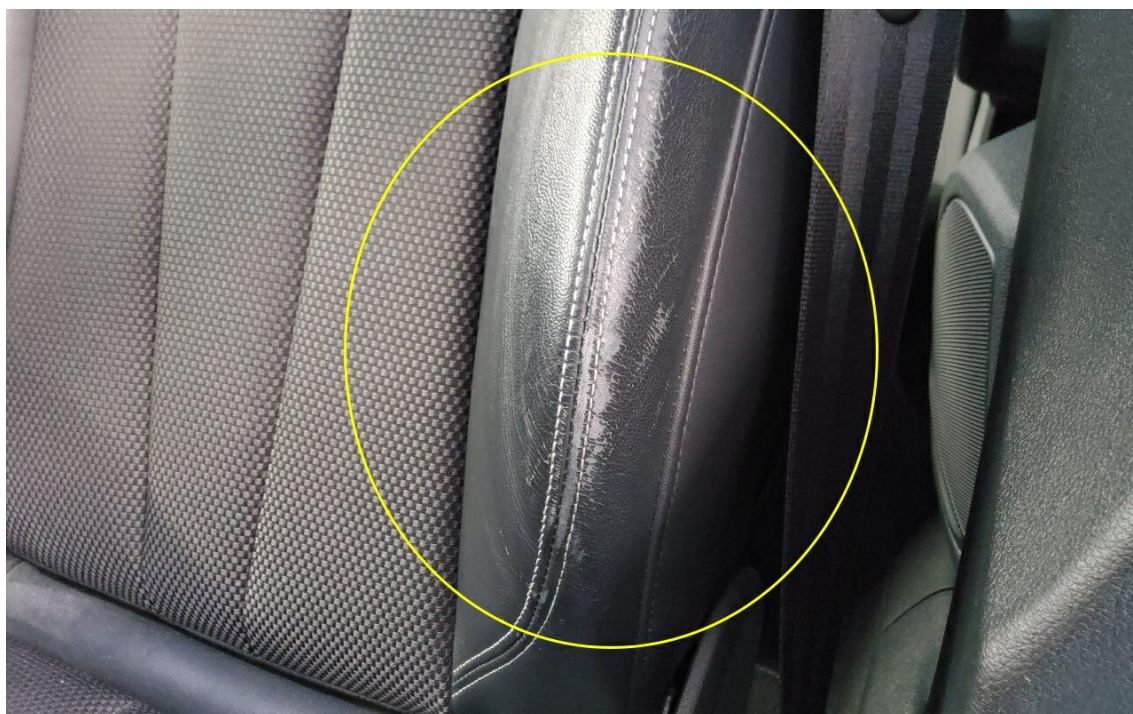
Bild 16 : Sitzbezug vorne links Lackablösung, Minderwert

| Bezeichnung des Schadens / Rep.-Weg | Rep.Kost | | Anrechn. | Minderwert in EUR | |
|---|---|---|---|---|---|
| 3. Sitzbezug vorne links Lackablösung, Minderwert (Bild 16) | 67,23 | 80 | voll | -67,23 | -80 |

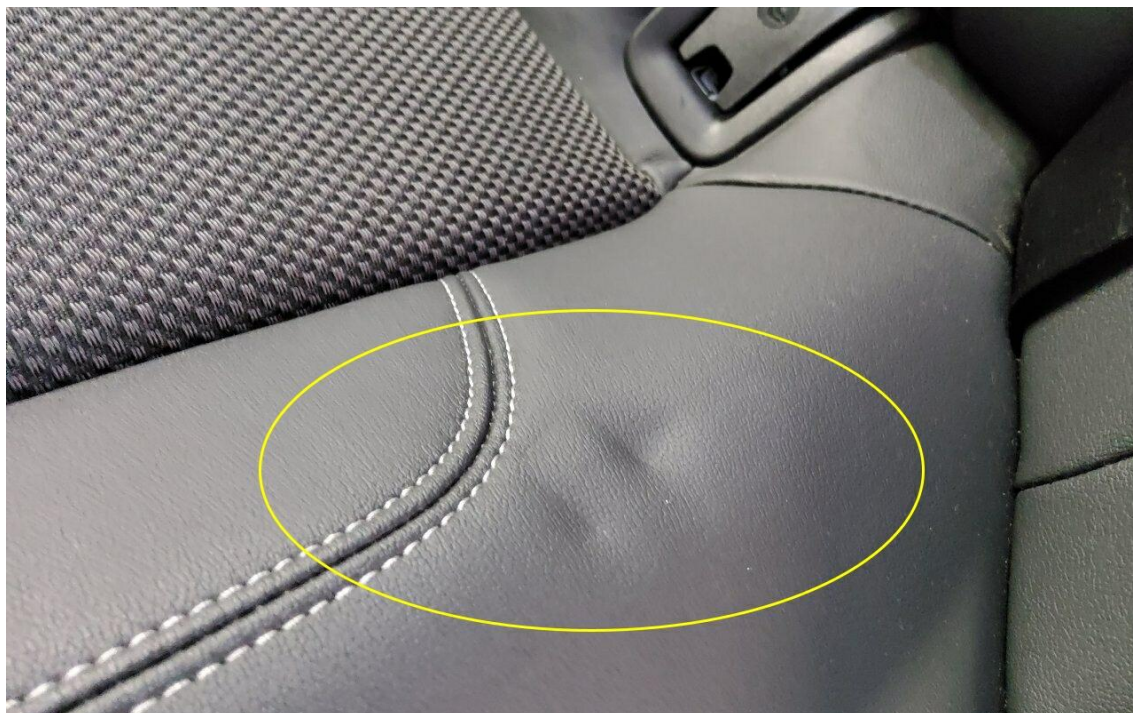
Sitzbezug hinten eingedrückt, (Bild 17)  
Tür vorne links, eingedellt, Gebrauchsspur (Bild 18)

Bild 17 : Sitzbezug hinten eingedrückt,

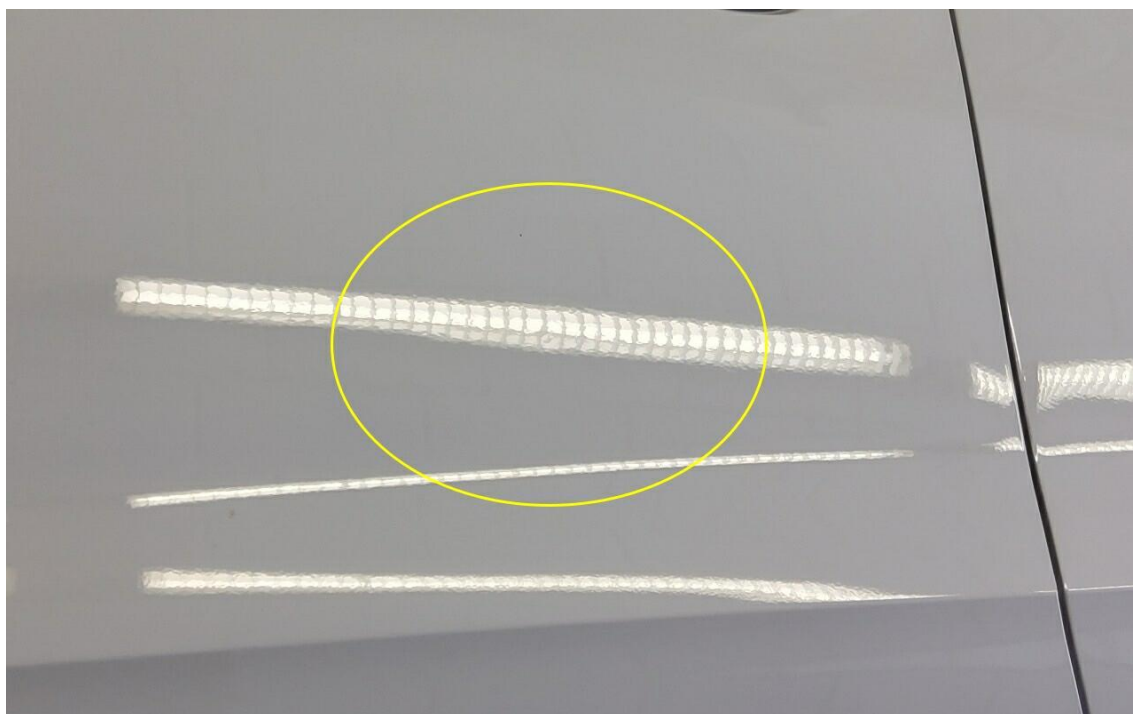
Bild 18 : Tür vorne links, eingedellt, Gebrauchsspur

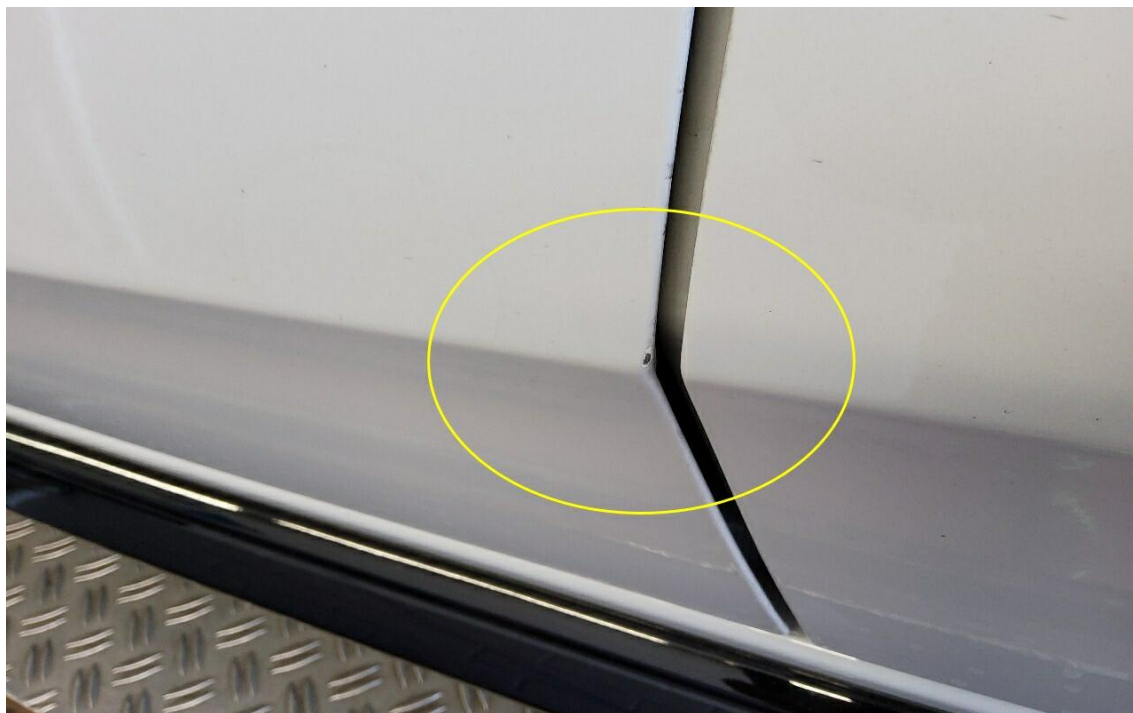
Bild 19 : Türkante vorne links, auslegen polieren

| Bezeichnung des Schadens / Rep.-Weg | Rep.Kost | | Anrechn. | Minderwert in EUR | |
|---|---|---|---|---|---|
| 5. Türkante vorne links, auslegen polieren (Bild 19) | 16,81 | 20 | voll | -16,81 | -20 |

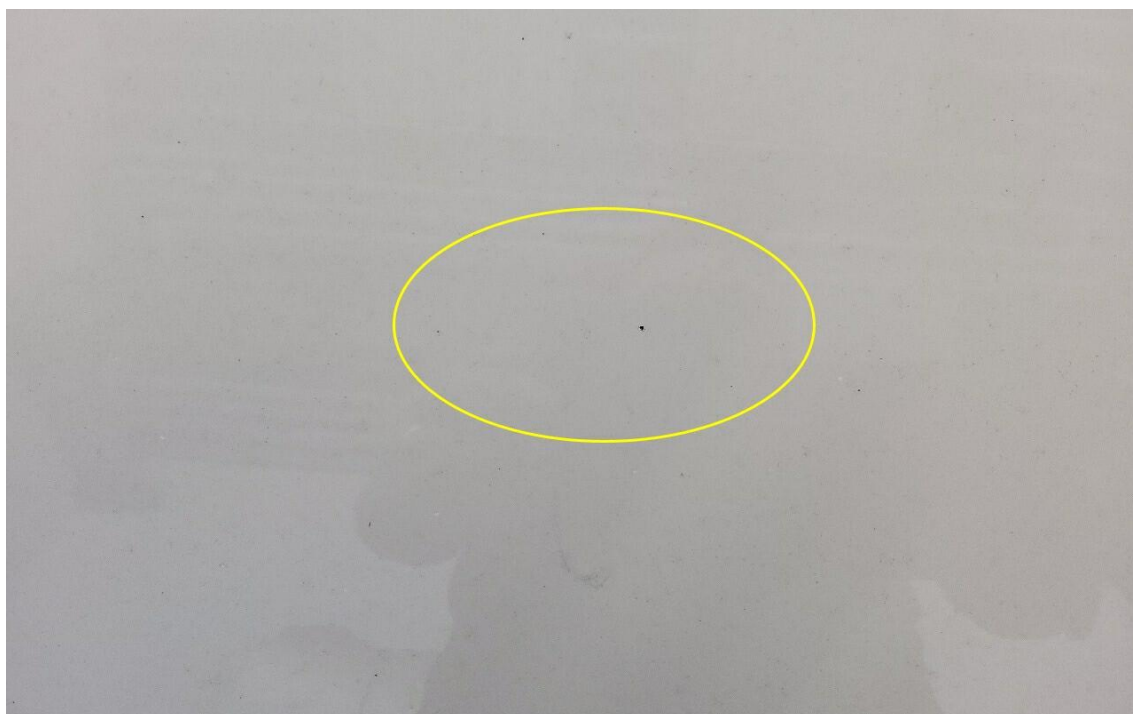
Bild 20 : Motorhaube Steinschlag, auslegen polieren

| Bezeichnung des Schadens / Rep.-Weg | Rep.Kost | | Anrechn. | Minderwert in EUR | |
|---|---|---|---|---|---|
| 4. Motorhaube Steinschlag, auslegen polieren (Bild 20) | 16,81 | 20 | voll | -16,81 | -20 |

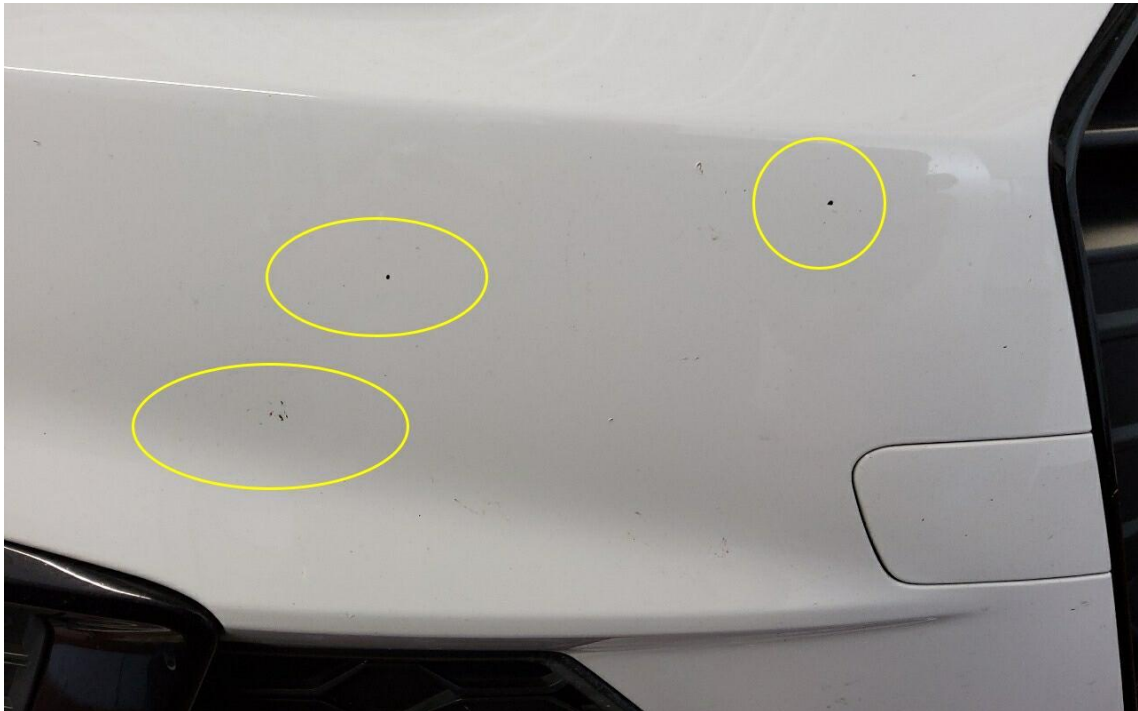
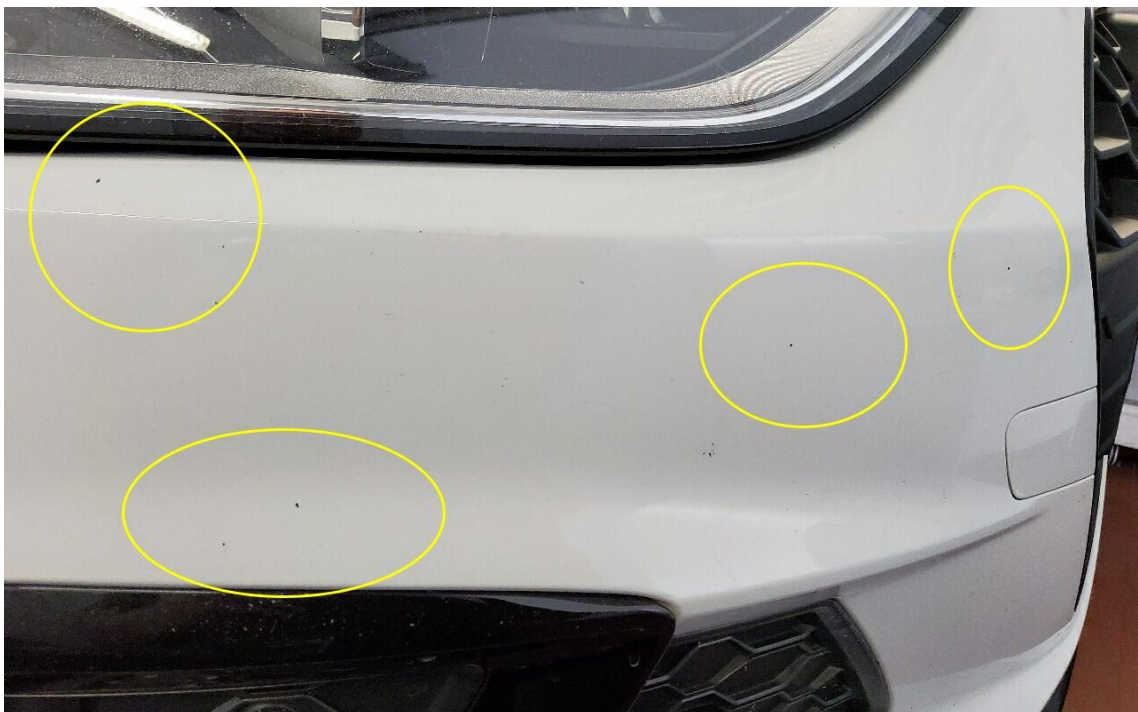
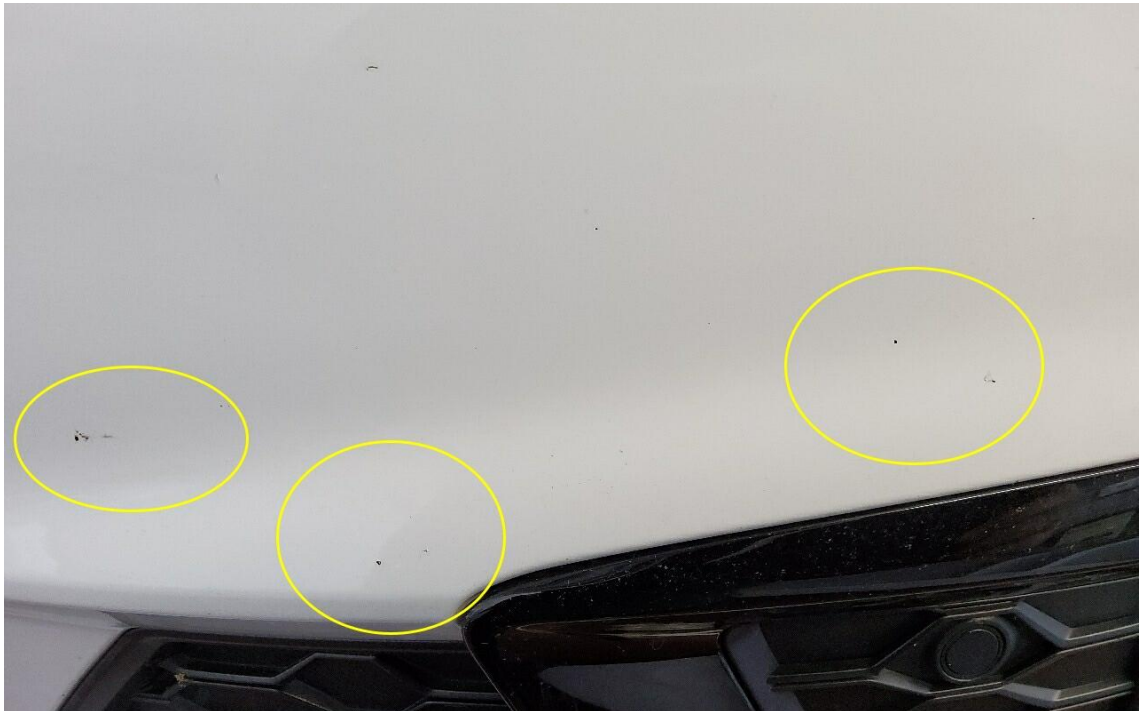
Bild 21 : Stoßfänger vorne Lackierung, Steinschlag, lackieren mit Lackaufbau

Bild 22 : Stoßfänger vorne Lackierung, Steinschlag, lackieren mit Lackaufbau

Bild 23 : Stoßfänger vorne Lackierung, Steinschlag, lackieren mit Lackaufbau

| Bezeichnung des Schadens / Rep.-Weg | Rep.Kost | | Anrechn. | Minderwert in EUR | |
|---|---|---|---|---|---|
| 7. Stoßfänger vorne Lackierung, Steinschlag, lackieren mit Lackaufbau (Bild 21, 22, 23) | 724,37 | 862 | anteilig | -293,28 | -349 |

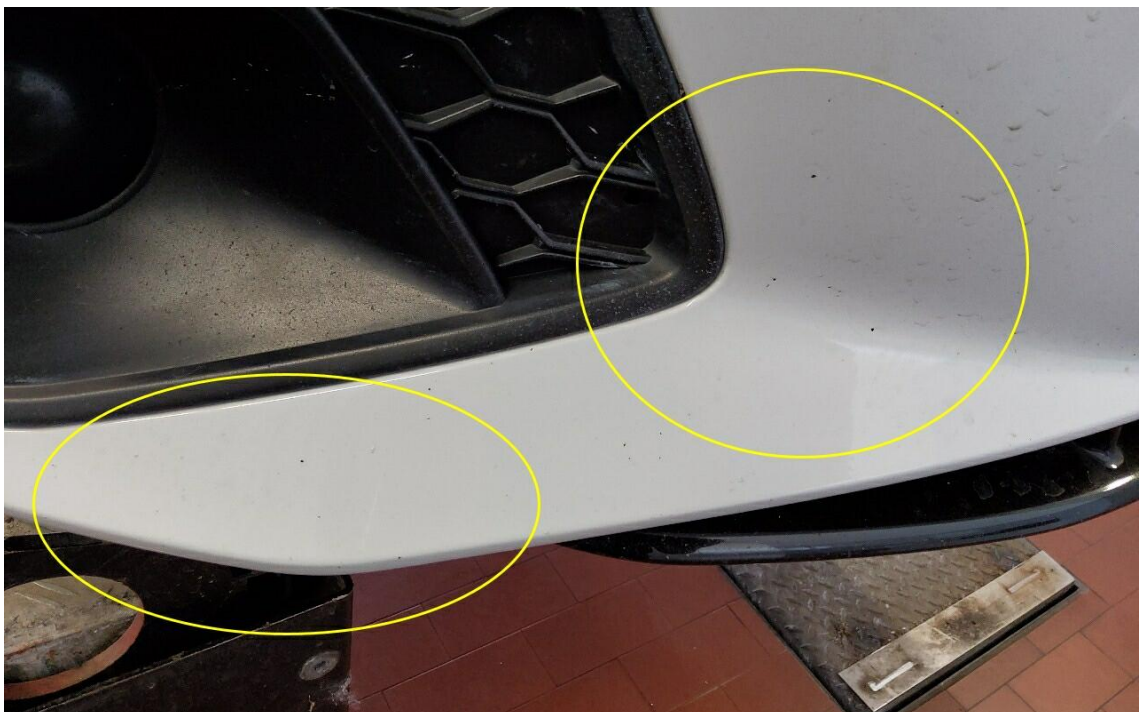
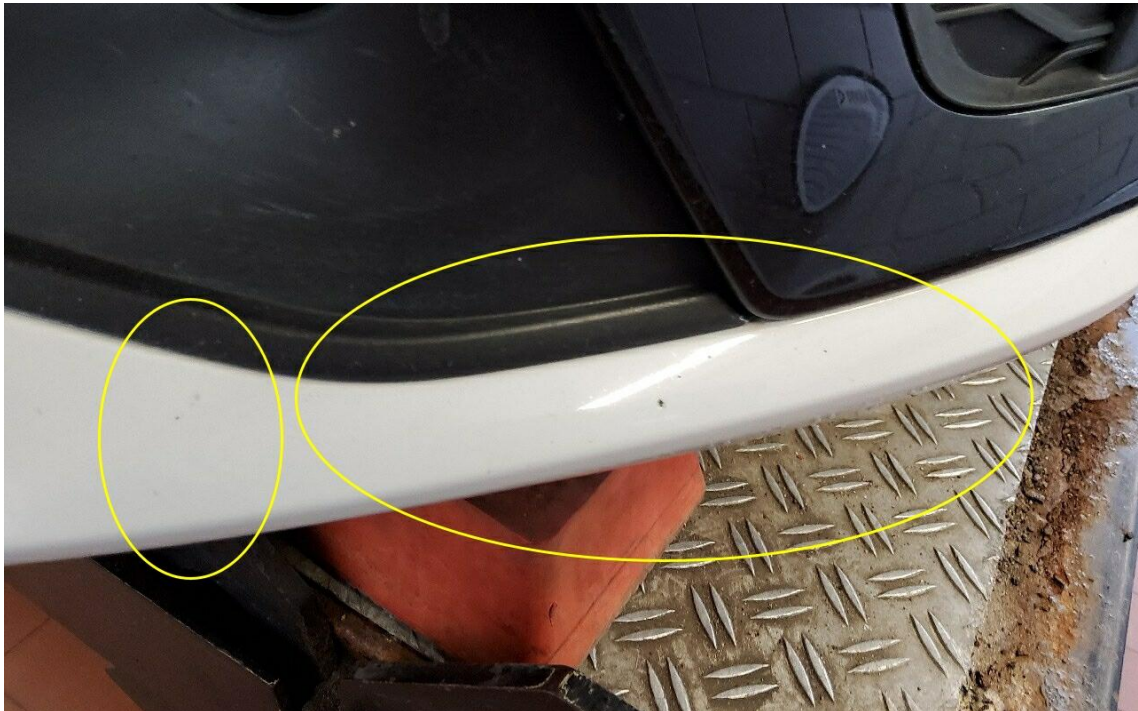
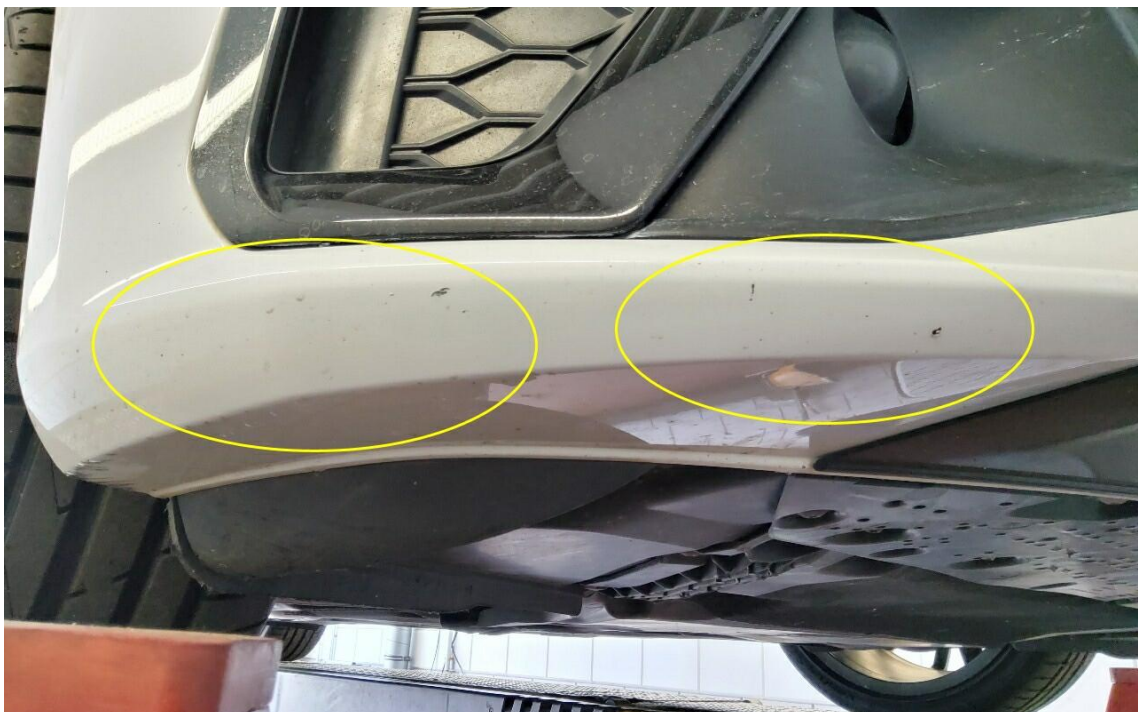
Bild 24 : Frontspoiler Lackierung, Steinschlag, lackieren mit Lackaufbau

Bild 25 : Frontspoiler Lackierung, Steinschlag, lackieren mit Lackaufbau

Bild 26 : Frontspoiler Lackierung, Steinschlag, lackieren mit Lackaufbau

| Bezeichnung des Schadens / Rep.-Weg | Rep.Kost | | Anrechn. | Minderwert in EUR | |
|---|---|---|---|---|---|
| 6. Frontspoiler Lackierung, Steinschlag, lackieren mit Lackaufbau (Bild 24, 25, 26) | 140,34 | 167 | anteilig | -57,14 | -68 |

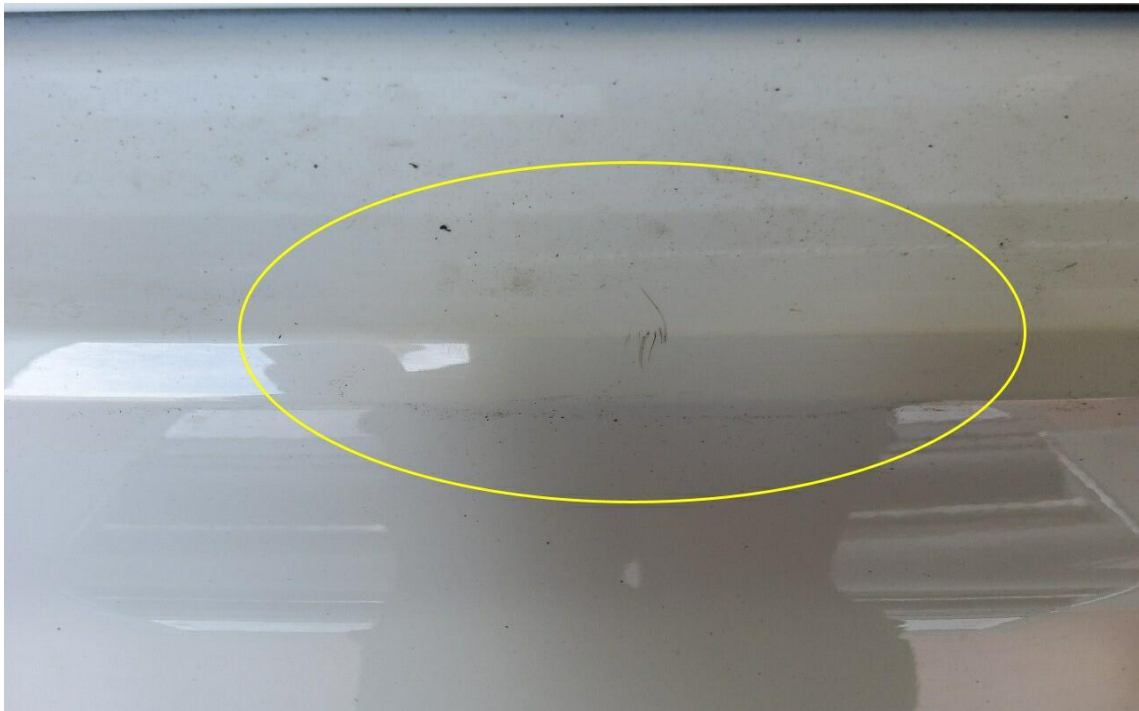
Bild 27 : Stoßfänger hinten Lackierung, zerkratzt, smart repair

| Bezeichnung des Schadens / Rep.-Weg | Rep.Kost | | Anrechn. | Minderwert in EUR | |
|---|---|---|---|---|---|
| 8. Stoßfänger hinten Lackierung, zerkratzt, smart repair (Bild 27) | 89,92 | 107 | voll | -89,92 | -107 |

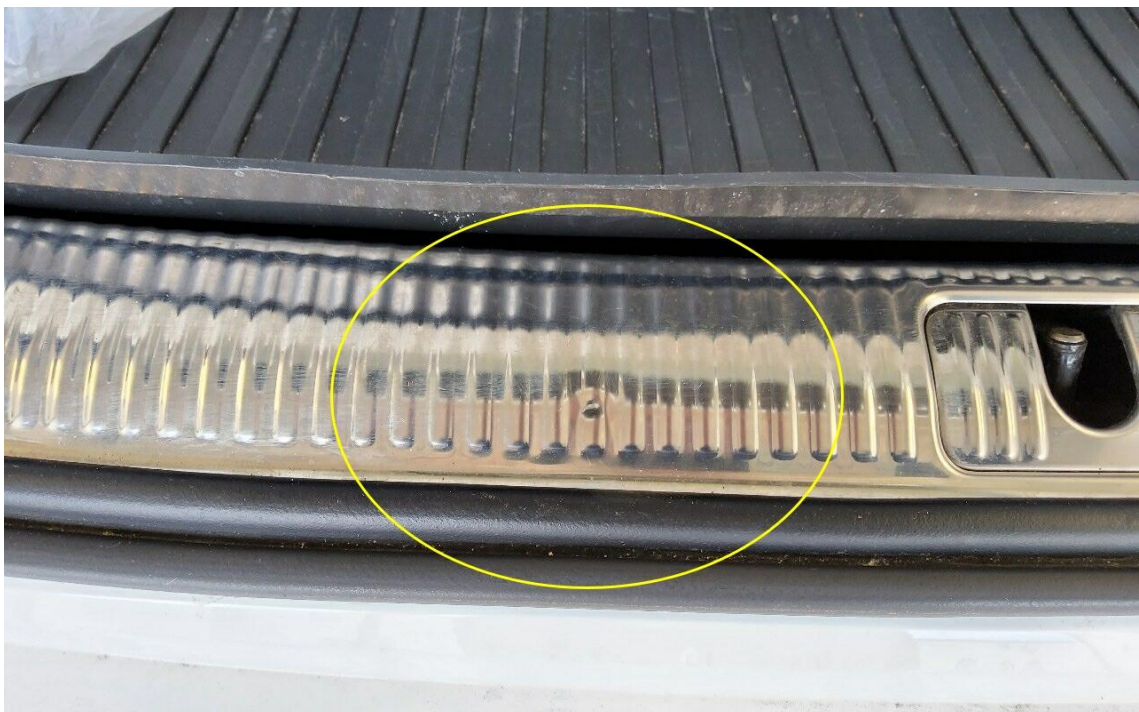
Bild 28 : Ladebordwand Blende eingedrückt,

| Bezeichnung des Schadens / Rep.-Weg | Rep.Kost | | Anrechn. | Minderwert in EUR | |
|---|---|---|---|---|---|
| 1. Ladebordwand Blende eingedrückt,, erneuern (Bild 28) | 121,01 | 144 | anteilig | -48,74 | -58 |
