## Minderwertbericht

**Dokumentennummer:** 1887073  
**Auftrag vom:** 18.03.2026 / 14:41 Uhr  
**Auftrag per:** Kundensystem

| <b>Modell:</b> | Passat Variant 2.0 TDI (EURO 6d) | <b>Erstzulassung:</b> | 27.01.2021 |

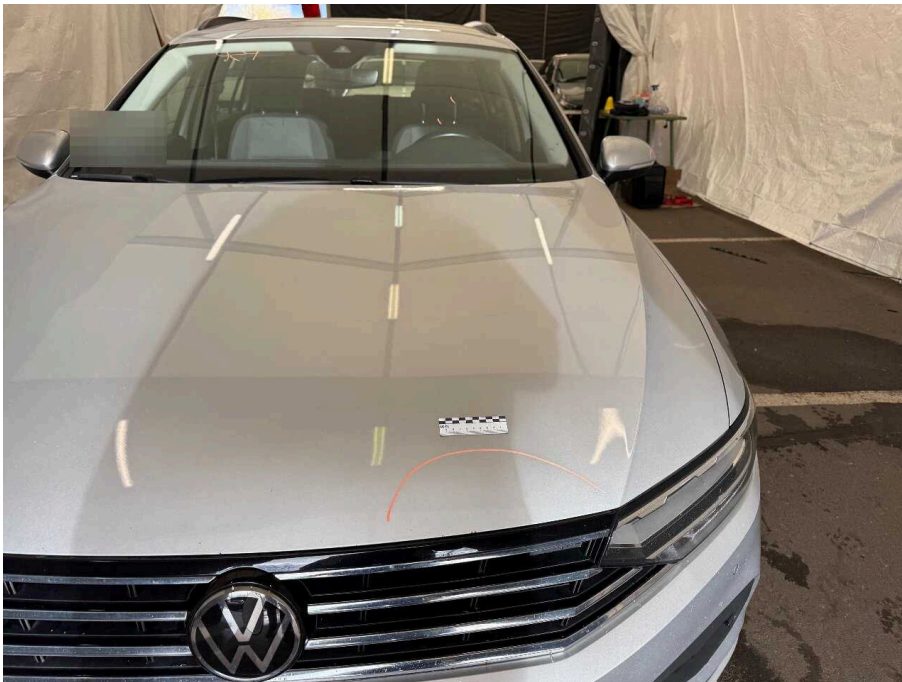
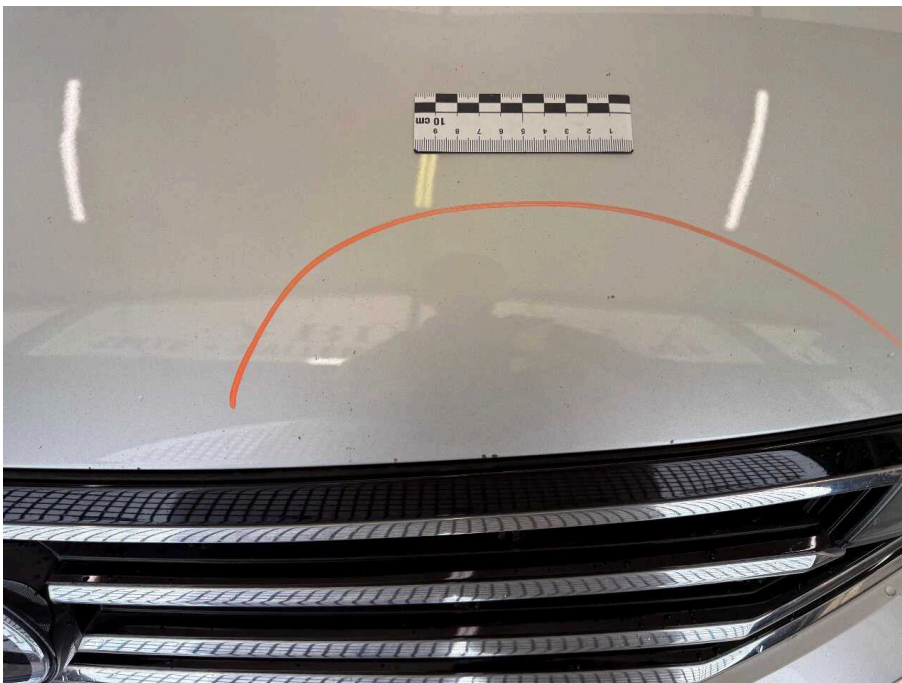
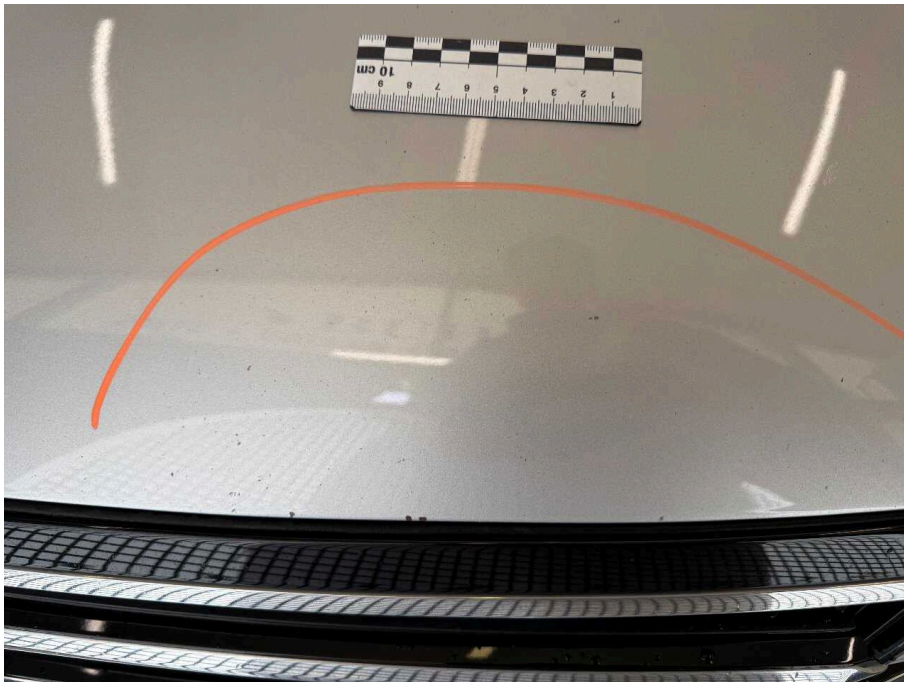
| | geschätzte<br>Reparaturkosten<br>(exkl. Mwst.) | Minderwert |
|---|---|---|
| Fahrzeugfront, Motorhaube, Steinschlag / -schläge, akzeptierter Schaden | 0,00 € | 0,00 € |

**Bild 17**  
Fahrzeugfront Motorhaube Steinschlag / -schläge

**Bild 18**  
Fahrzeugfront Motorhaube Steinschlag / -schläge

**Bild 19**  
Fahrzeugfront Motorhaube Steinschlag / -schläge

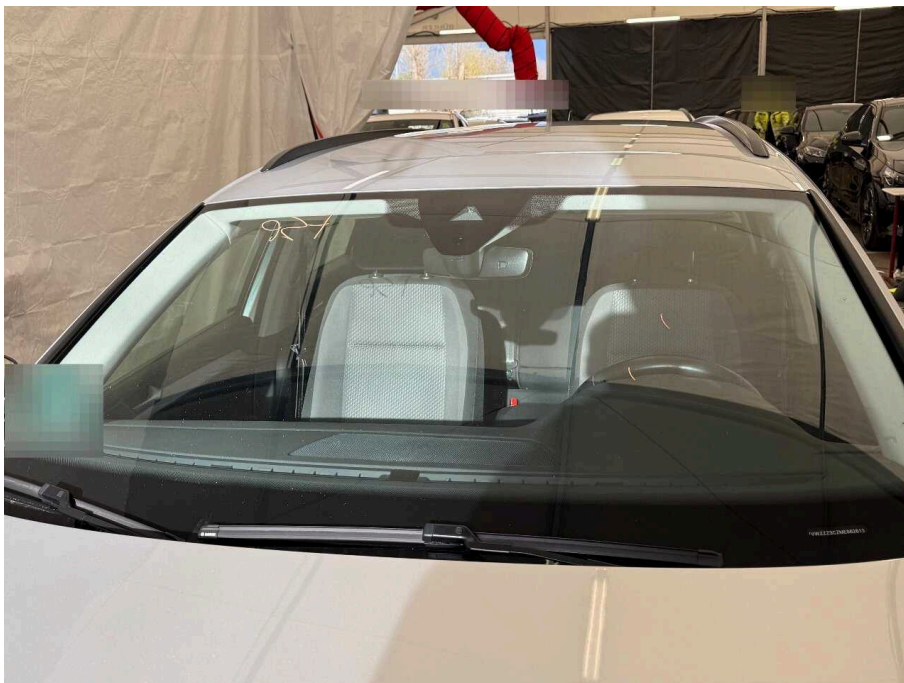
| | geschätzte<br>Reparaturkosten<br>(exkl. Mwst.) | Minderwert |
|---|---|---|
| Fahrzeugfront, Windschutzscheibe, Steinschlag / -schläge, akzeptierter Schaden | 0,00 € | 0,00 € |

**Bild 20**  
Fahrzeugfront Windschutzscheibe Steinschlag / -schläge

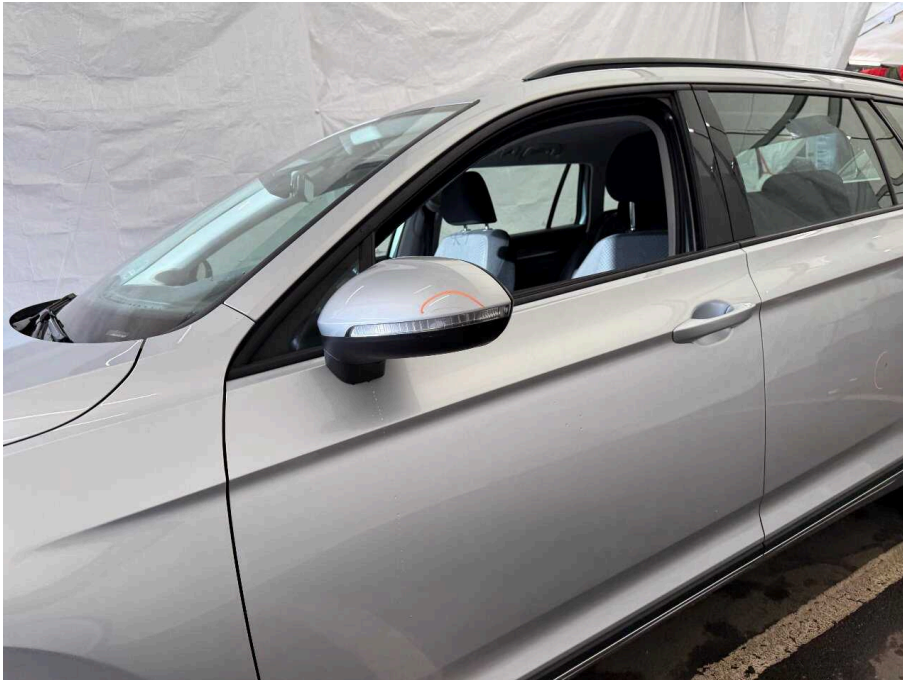
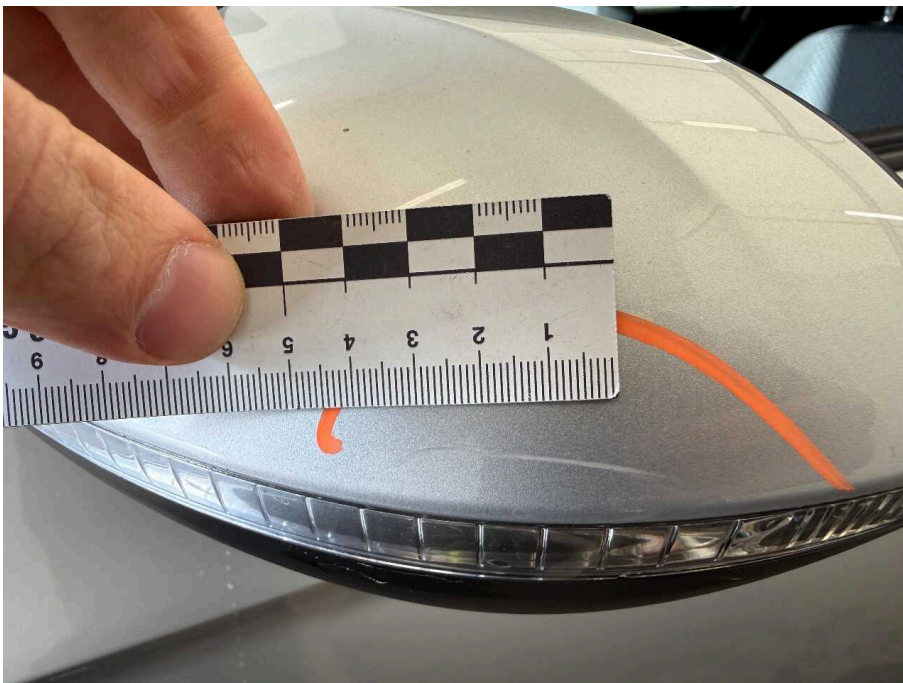
| | geschätzte<br>Reparaturkosten<br>(exkl. Mwst.) | Minderwert |
|---|---|---|
| linke Seite, Außenspiegel links, Kratzer, Smart Repair | 60,00 € | 60,00 € |

**Bild 21**  
linke Seite Außenspiegel links Kratzer

**Bild 22**  
linke Seite Außenspiegel links Kratzer

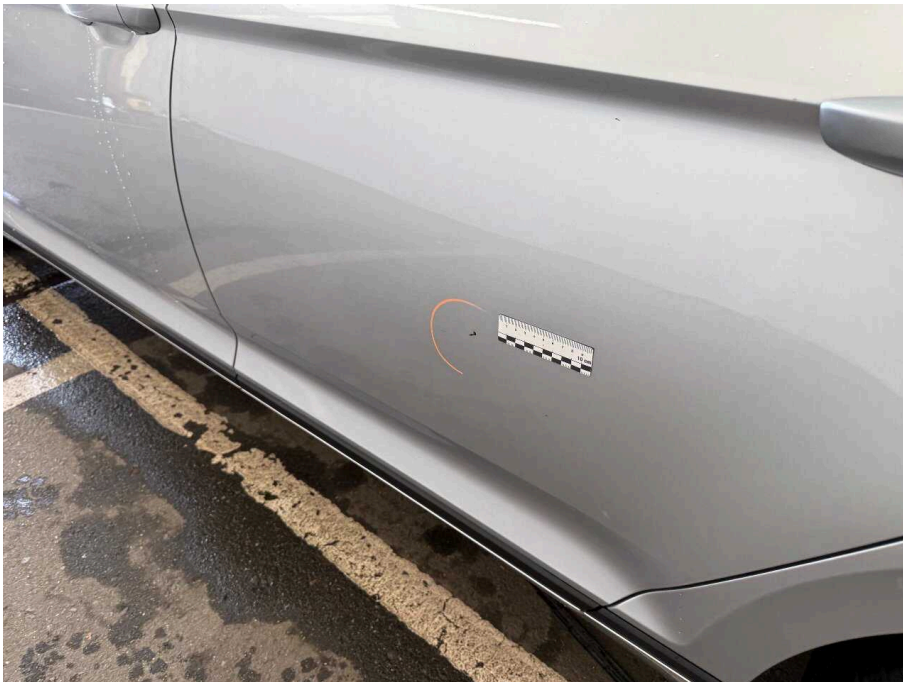
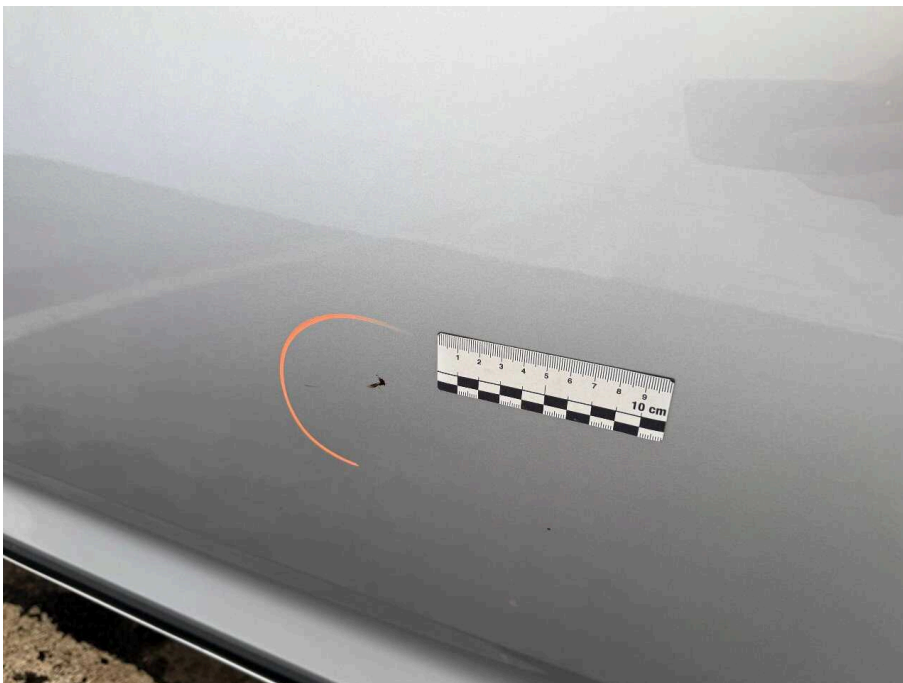
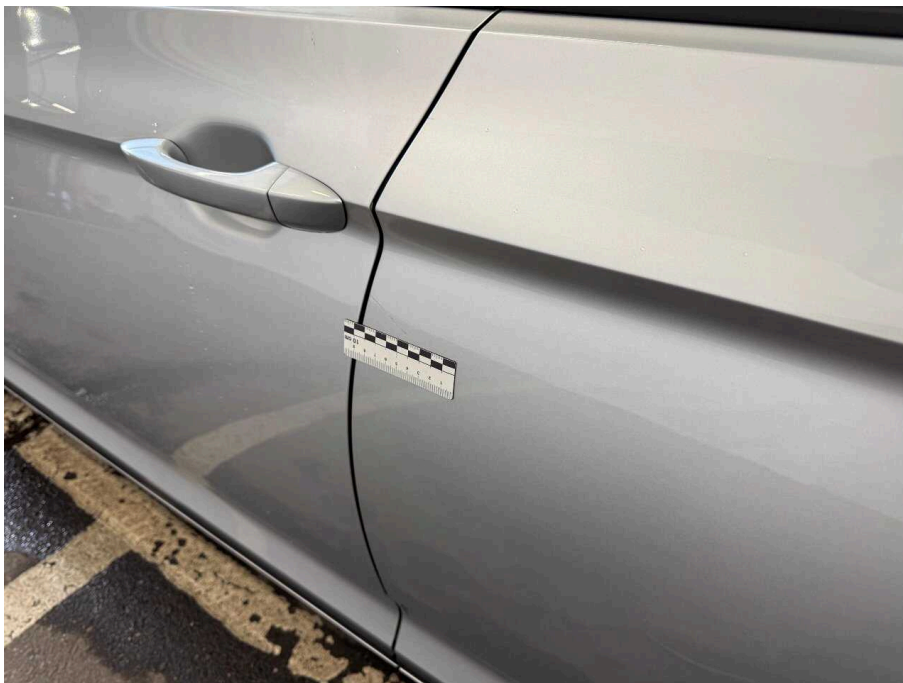
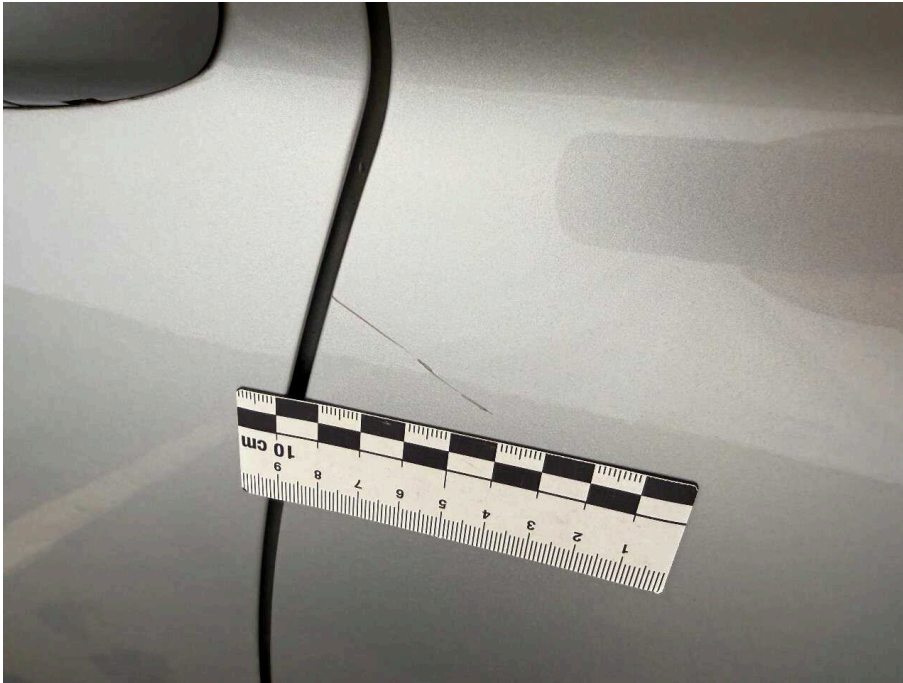
| | geschätzte<br>Reparaturkosten<br>(exkl. Mwst.) | Minderwert |
|---|---|---|
| linke Seite, Tür hinten links, Kratzer, Smart Repair - Kostenerweiterung möglich | 60,00 € | 60,00 € |

**Bild 23**  
linke Seite Tür hinten links Kratzer

**Bild 24**  
linke Seite Tür hinten links Kratzer

**Bild 44**  
linke Seite Tür hinten links Kratzer

**Bild 45**  
linke Seite Tür hinten links Kratzer

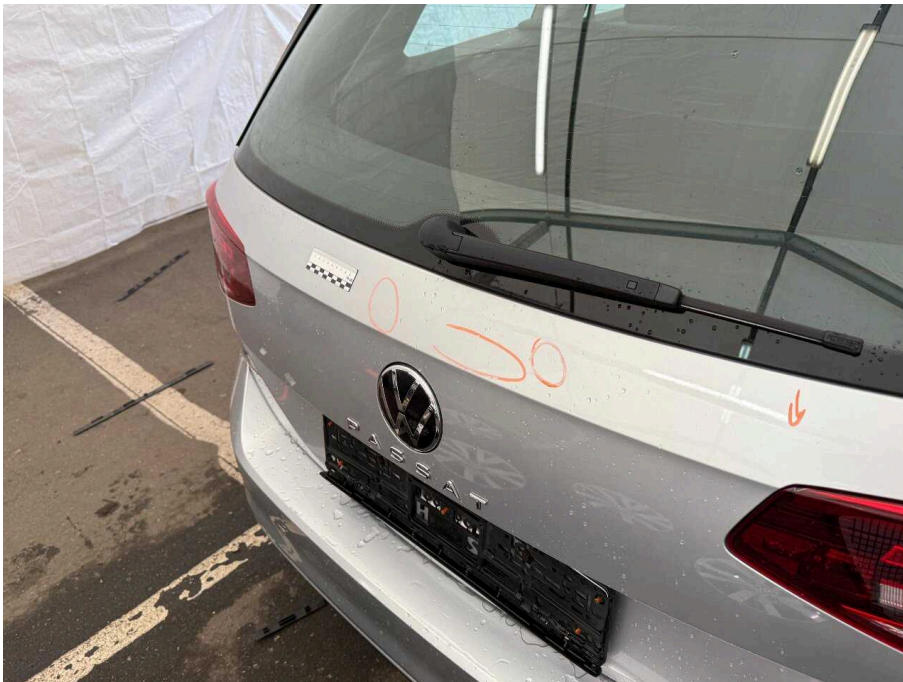
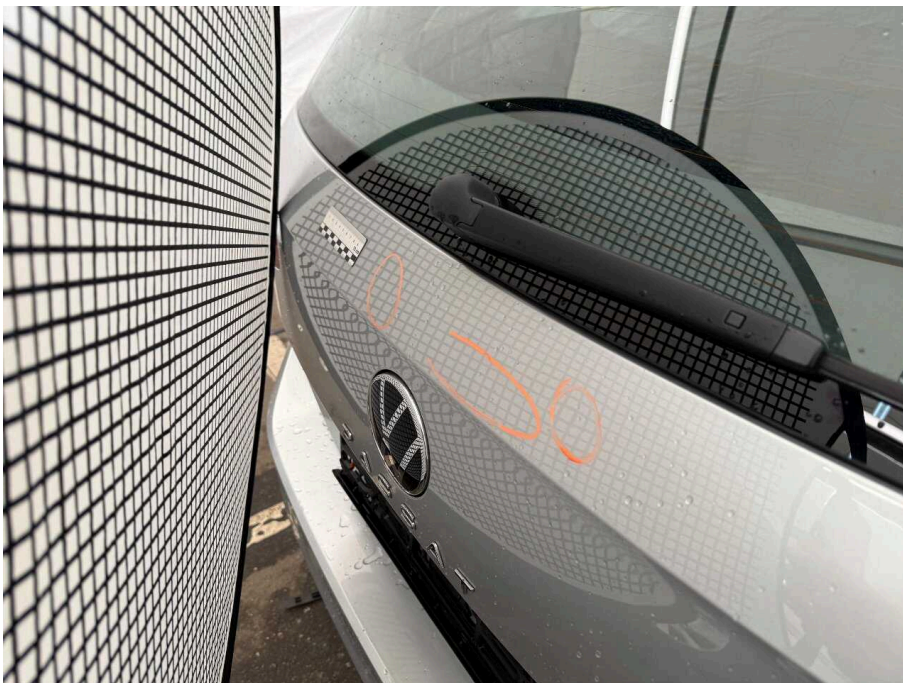
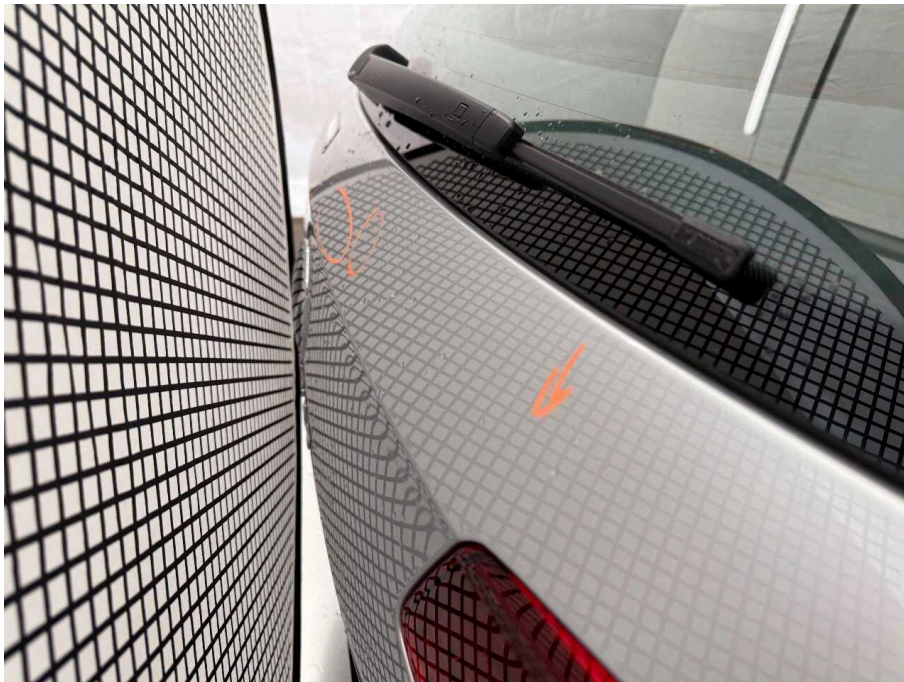
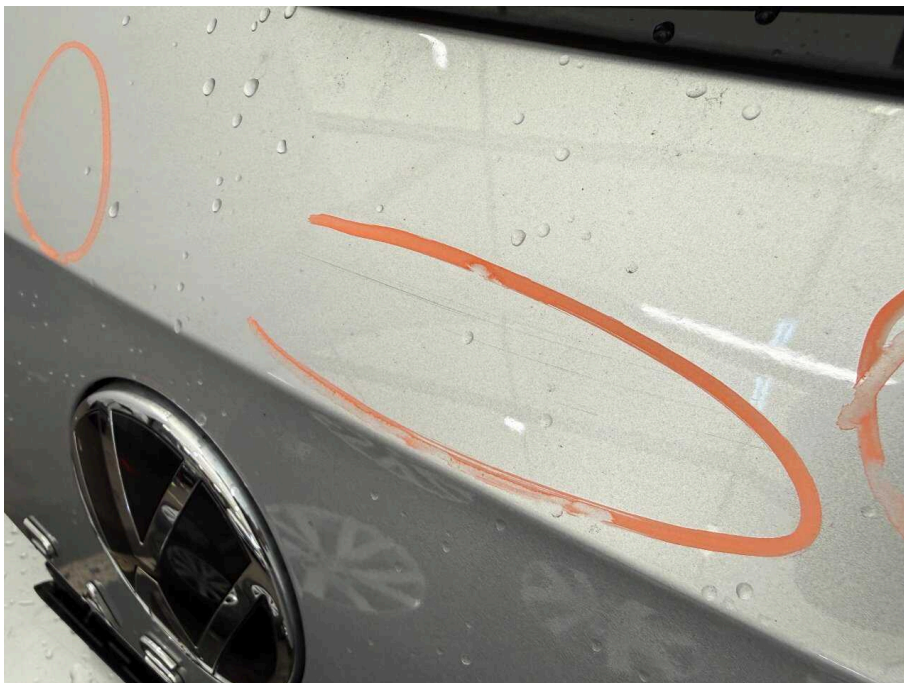
| | geschätzte<br>Reparaturkosten<br>(exkl. Mwst.) | Minderwert |
|---|---|---|
| Fahrzeugheck, Heckklappe, Kratzer, Delle, Smart Repair - Kostenerweiterung möglich | 180,00 € | 180,00 € |

**Bild 25**  
Fahrzeugheck Heckklappe Kratzer Delle

**Bild 26**  
Fahrzeugheck Heckklappe Kratzer Delle

**Bild 27**  
Fahrzeugheck Heckklappe Kratzer Delle

**Bild 28**  
Fahrzeugheck Heckklappe Kratzer Delle

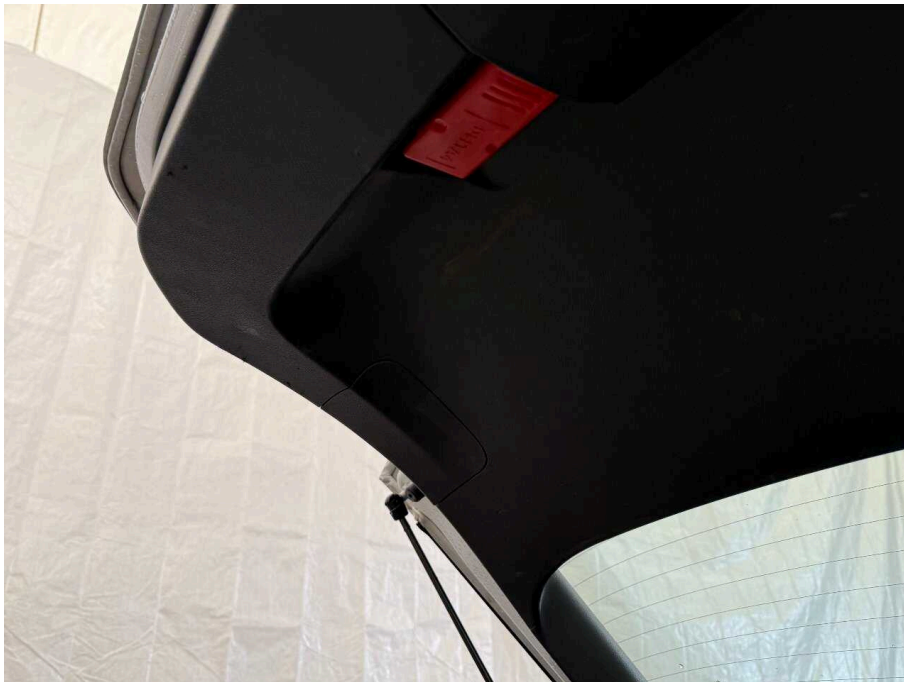
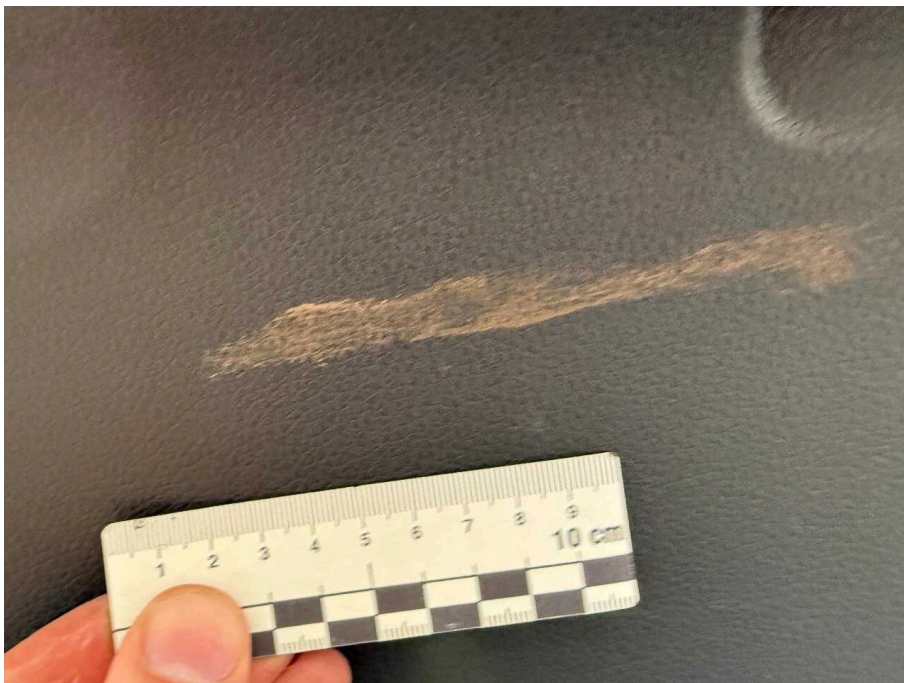
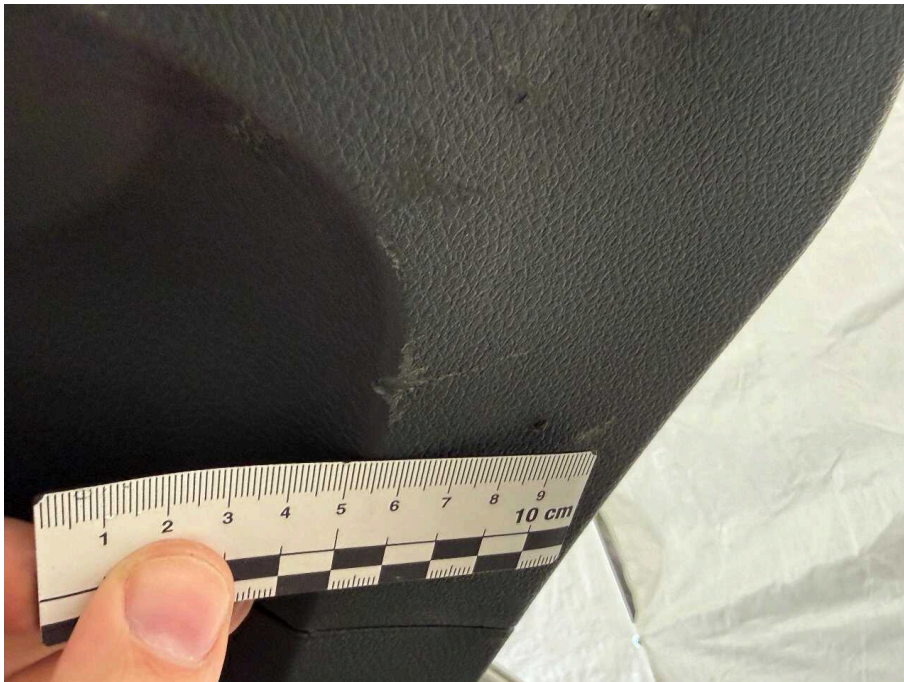
| | geschätzte<br>Reparaturkosten<br>(exkl. Mwst.) | Minderwert |
|---|---|---|
| Innenraum, Heckklappenverkleidung innen, verkratzt, akzeptierter Schaden | 0,00 € | 0,00 € |

**Bild 29**  
Innenraum Heckklappenverkleidung innen verkratzt

**Bild 30**  
Innenraum Heckklappenverkleidung innen verkratzt

**Bild 31**  
Innenraum Heckklappenverkleidung innen verkratzt

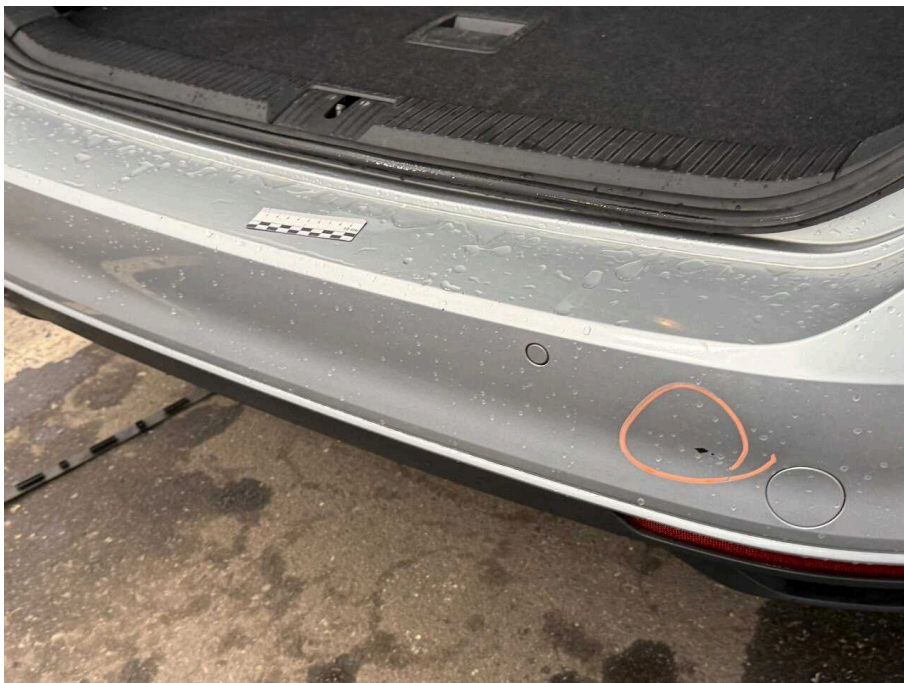
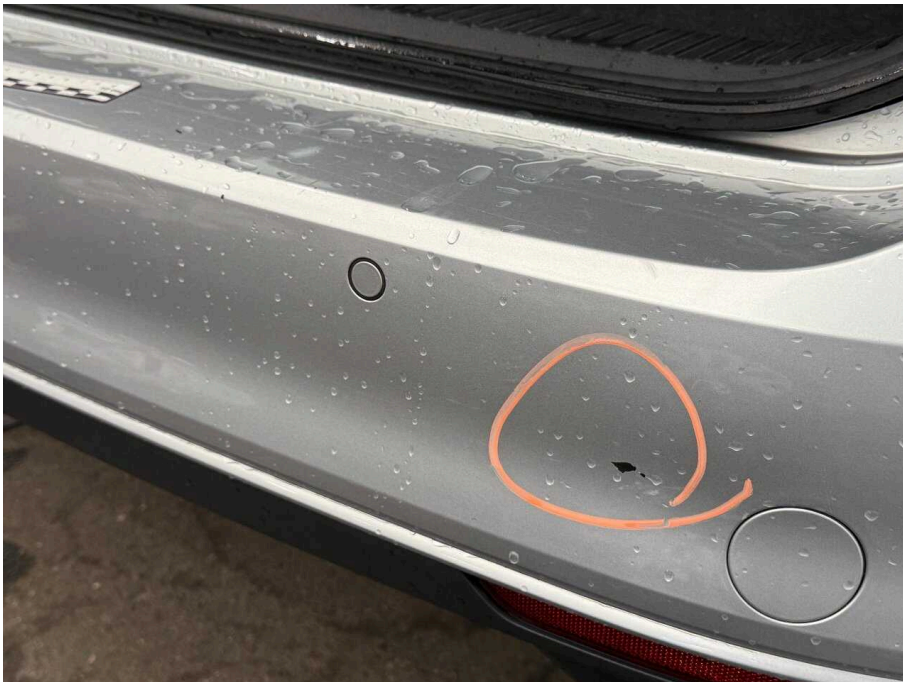
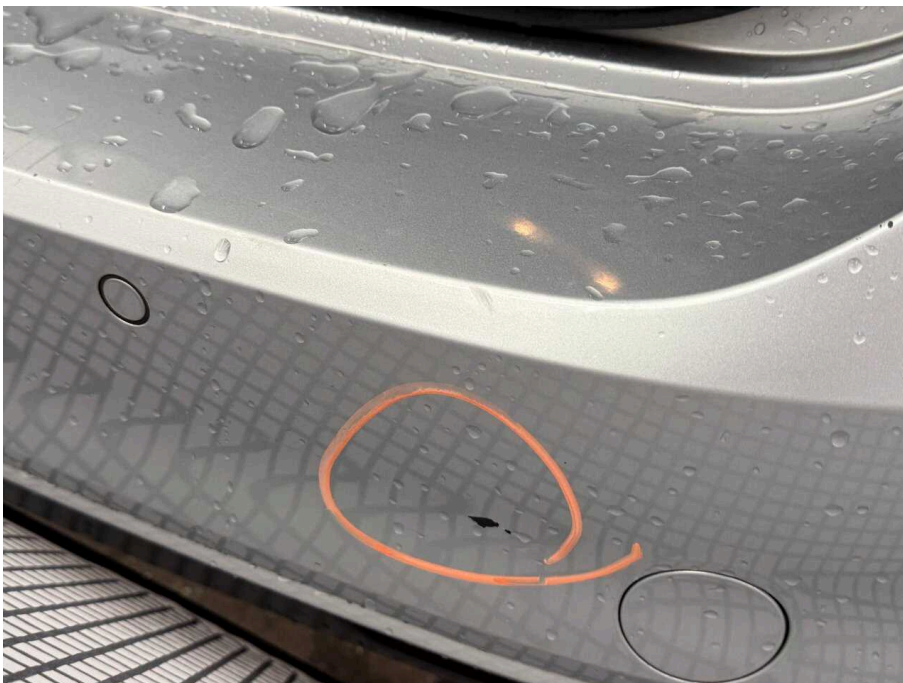
| | geschätzte<br>Reparaturkosten<br>(exkl. Mwst.) | Minderwert |
|---|---|---|
| Fahrzeugheck, Stoßfänger hinten, Kratzer, Smart Repair - Kostenerweiterung möglich | 160,00 € | 160,00 € |

**Bild 32**  
Fahrzeugheck Stoßfänger hinten Kratzer

**Bild 33**  
Fahrzeugheck Stoßfänger hinten Kratzer

**Bild 34**  
Fahrzeugheck Stoßfänger hinten Kratzer

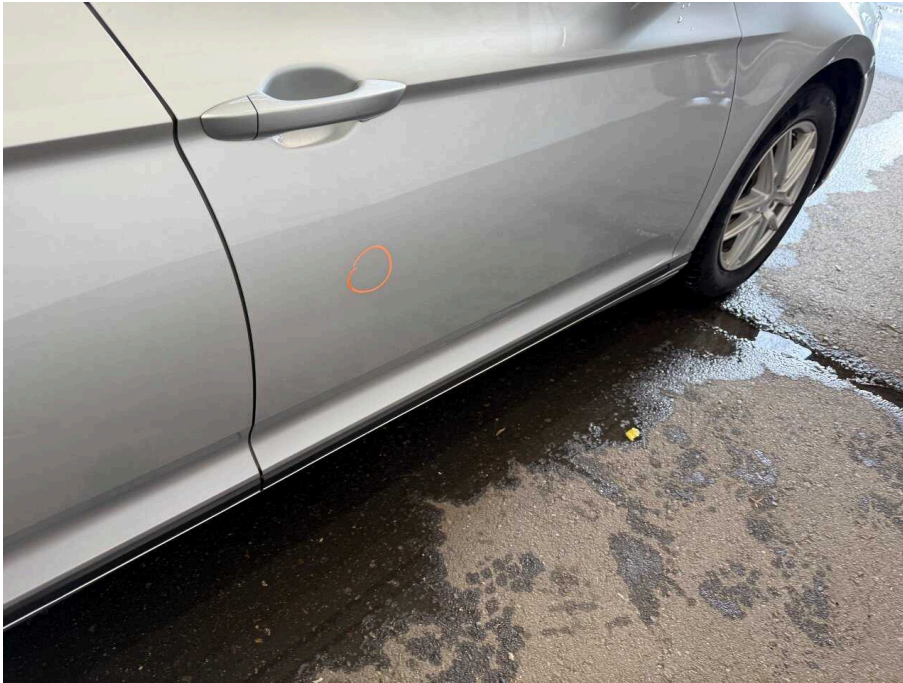
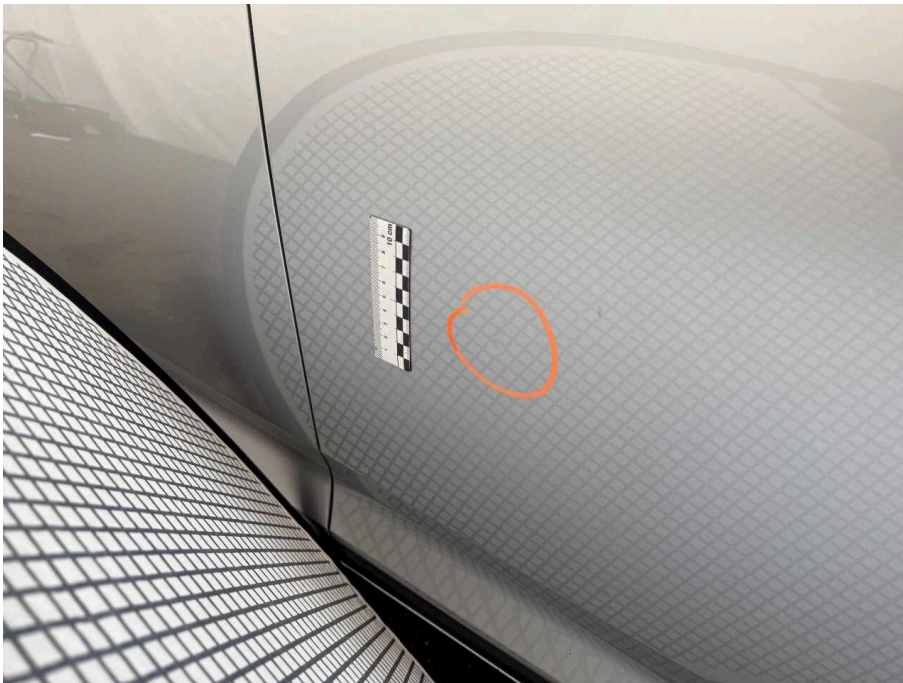
| | geschätzte<br>Reparaturkosten<br>(exkl. Mwst.) | Minderwert |
|---|---|---|
| rechte Seite, Tür vorne rechts, Delle, akzeptierter Schaden | 0,00 € | 0,00 € |

**Bild 35**  
rechte Seite Tür vorne rechts Delle

**Bild 36**  
rechte Seite Tür vorne rechts Delle

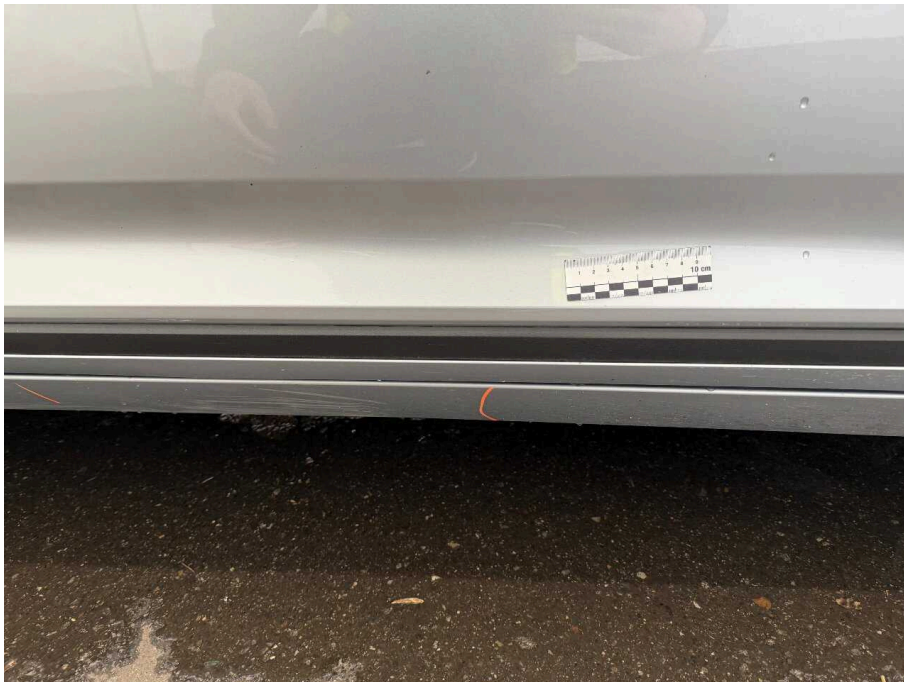
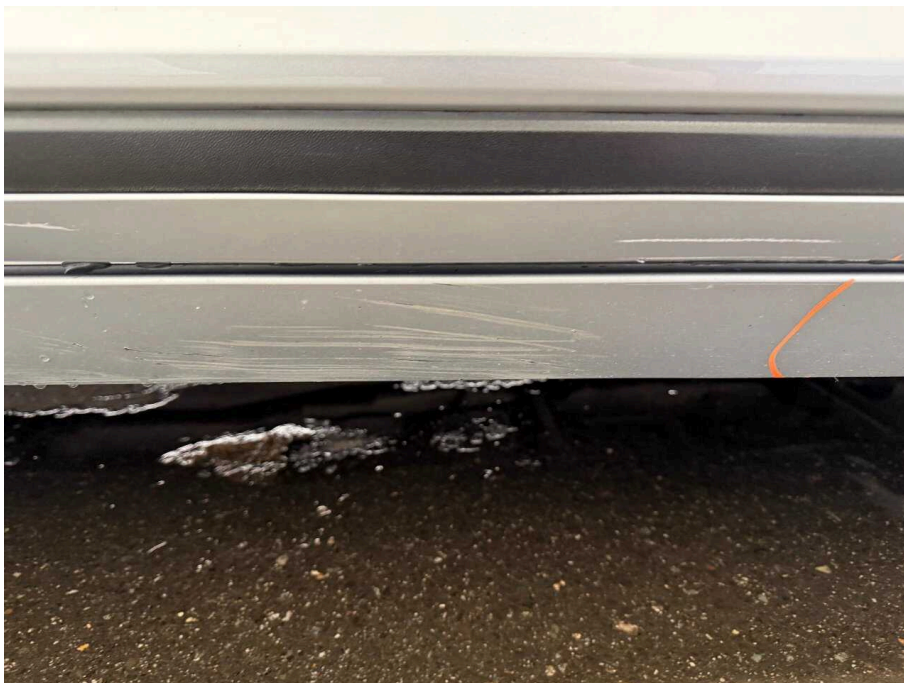
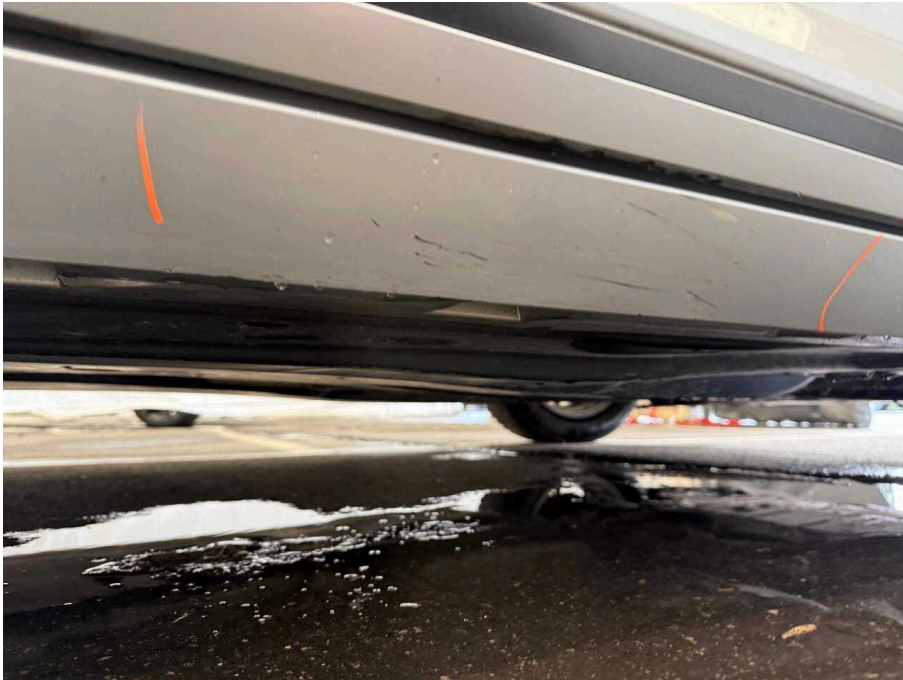
| | geschätzte<br>Reparaturkosten<br>(exkl. Mwst.) | Minderwert |
|---|---|---|
| rechte Seite, Schwellerverkleidung rechts, verschürft, instandsetzen + lackieren | 450,00 € | 230,00 € |

**Bild 37**  
rechte Seite Schwellerverkleidung rechts verschürft

**Bild 38**  
rechte Seite Schwellerverkleidung rechts verschürft

**Bild 39**  
rechte Seite Schwellerverkleidung rechts verschürft

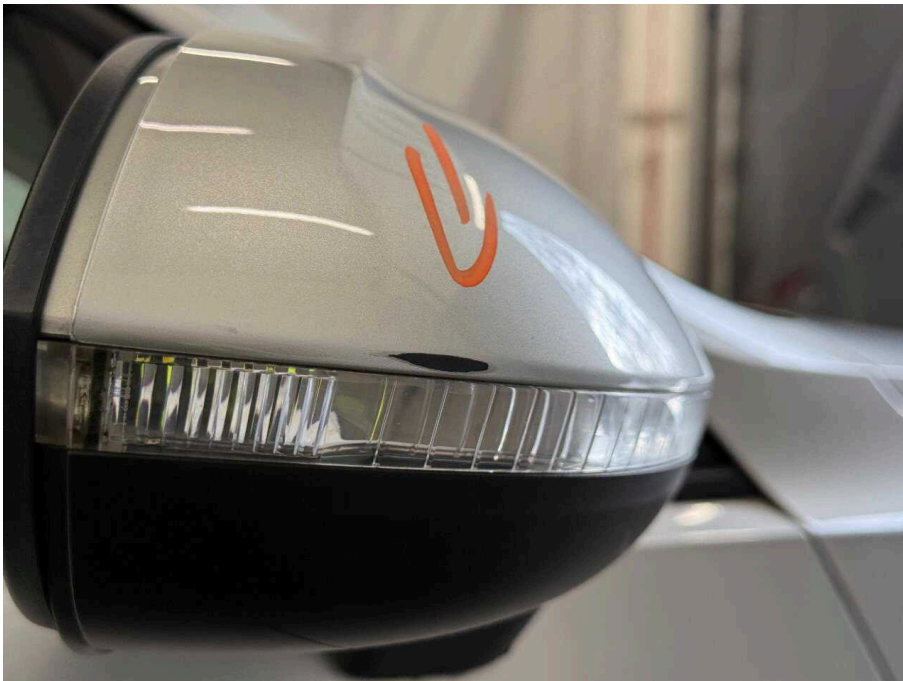
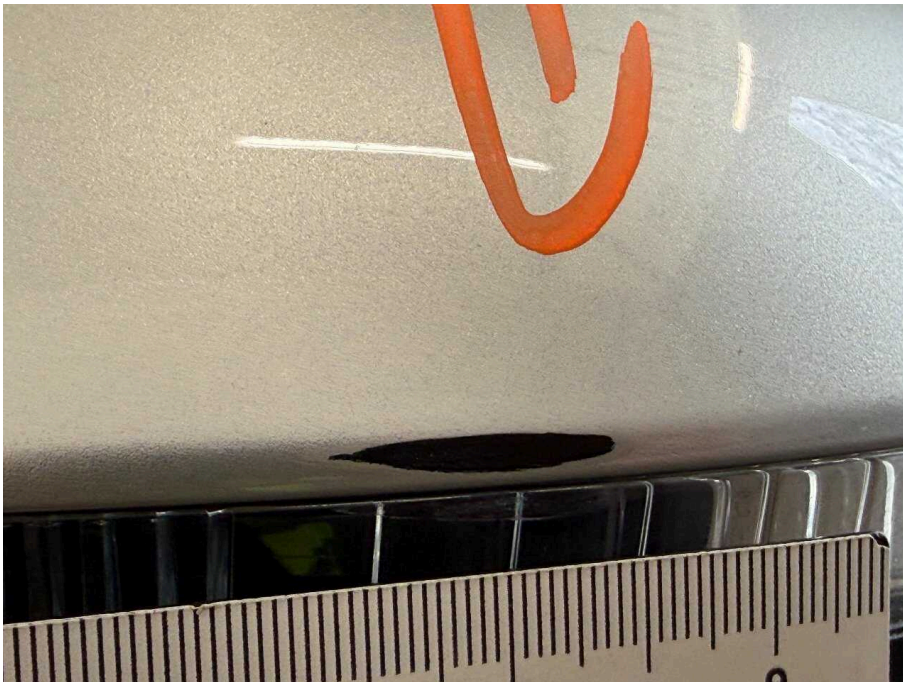
| | geschätzte<br>Reparaturkosten<br>(exkl. Mwst.) | Minderwert |
|---|---|---|
| rechte Seite, Außenspiegel rechts, Kratzer, lackieren | 100,00 € | 50,00 € |

**Bild 40**  
rechte Seite Außenspiegel rechts Kratzer

**Bild 41**  
rechte Seite Außenspiegel rechts Kratzer

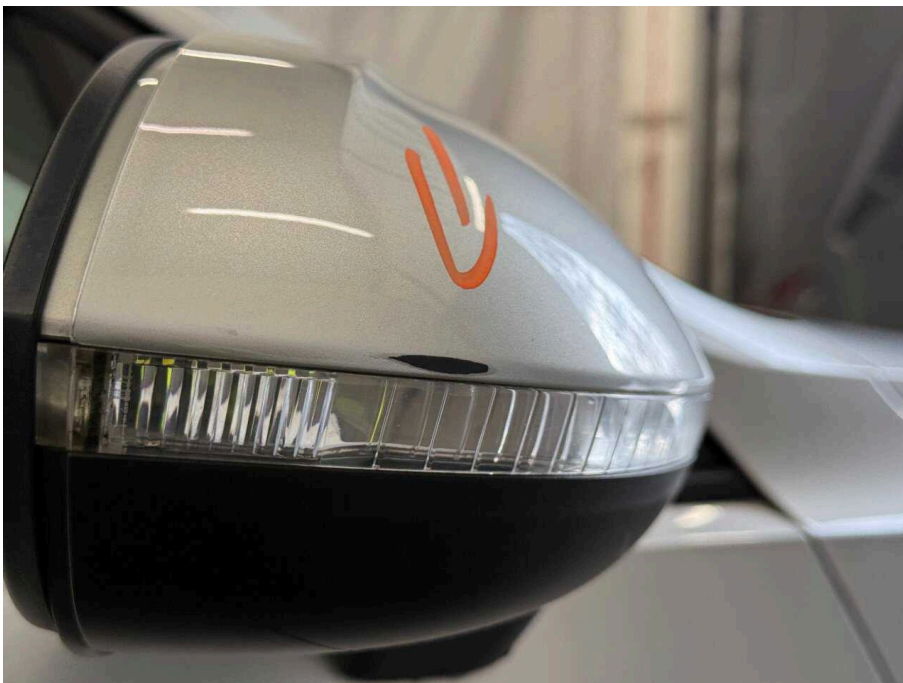
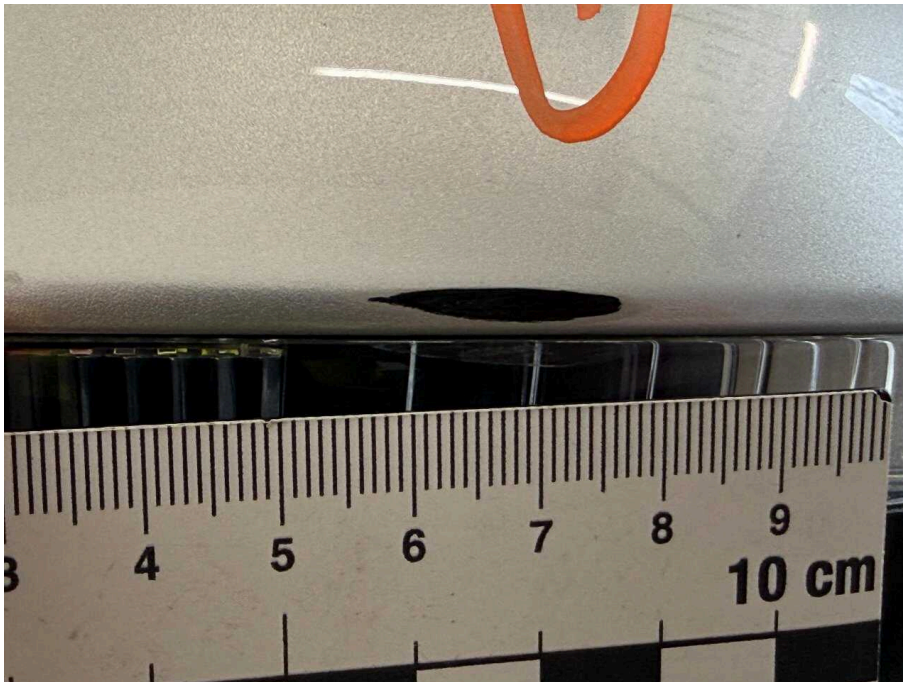
| | geschätzte<br>Reparaturkosten<br>(exkl. Mwst.) | Minderwert |
|---|---|---|
| rechte Seite, Blinkerglas Aussenspiegel rechts, verkratzt, akzeptierter Schaden | 0,00 € | 0,00 € |

**Bild 42**  
rechte Seite Blinkerglas Aussenspiegel rechts verkratzt

**Bild 43**  
rechte Seite Blinkerglas Aussenspiegel rechts verkratzt
