## Minderwertbericht

**Dokumentennummer:** 1730226  
**Auftrag vom:** 18.06.2025 / 18:24 Uhr  
**Auftrag per:** Sonstiges

| <b>Modell:</b> | Octavia 2.0 TDI DPF Tour<br>(EURO 6d-TEMP) | <b>Erstzulassung:</b> | 25.05.2020 |

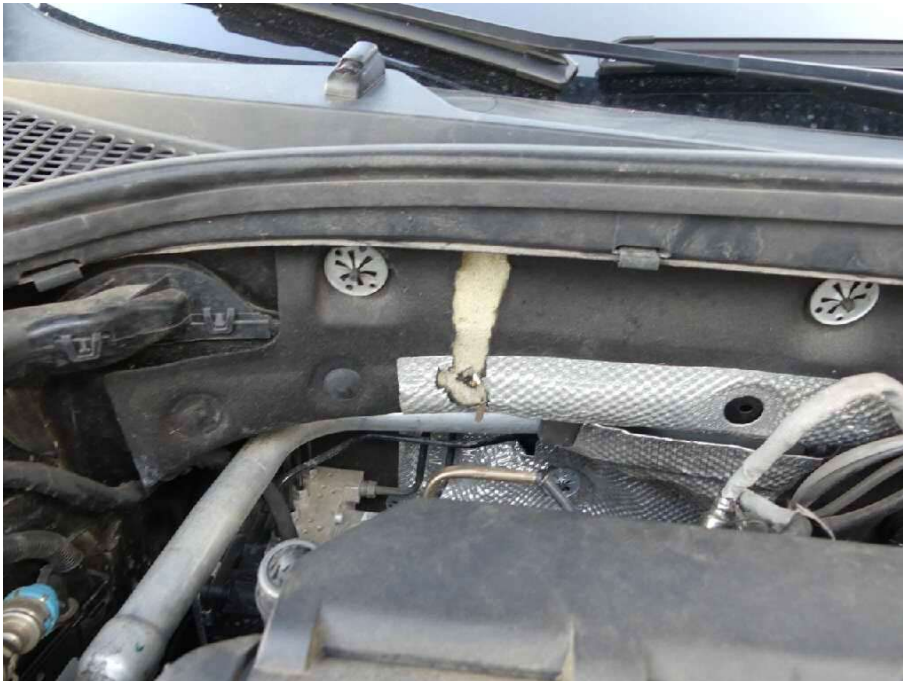
Fahrzeugfront, Dämmung Spritzwand, beschädigt, akzeptierter Schaden

**Bild 19**  
Fahrzeugfront Dämmung Spritzwand beschädigt

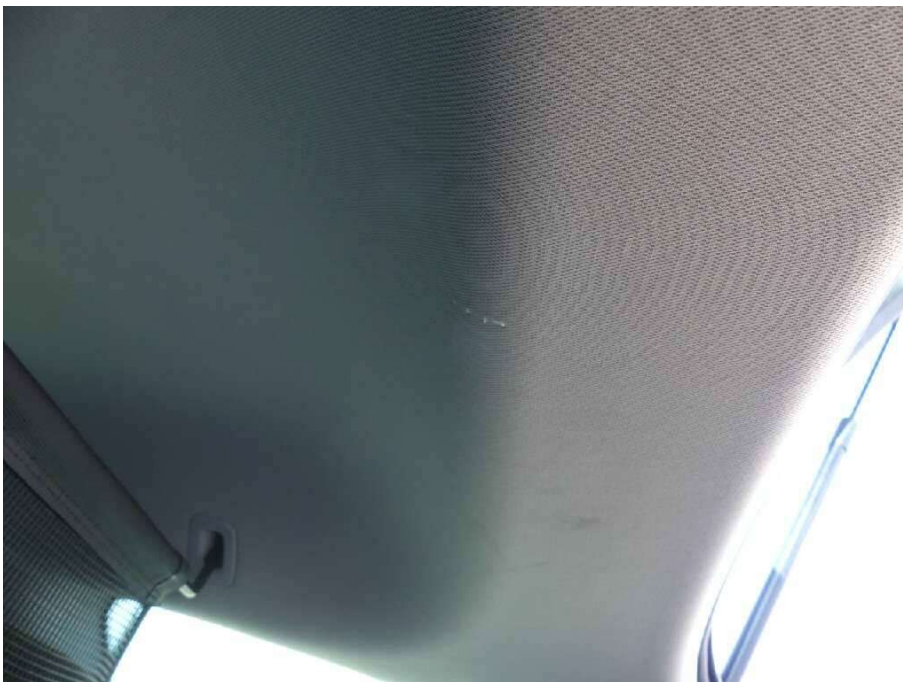
Innenraum, Dachhimmel hinten, beschädigt, Smart Repair

**Bild 20**  
Innenraum Dachhimmel hinten beschädigt

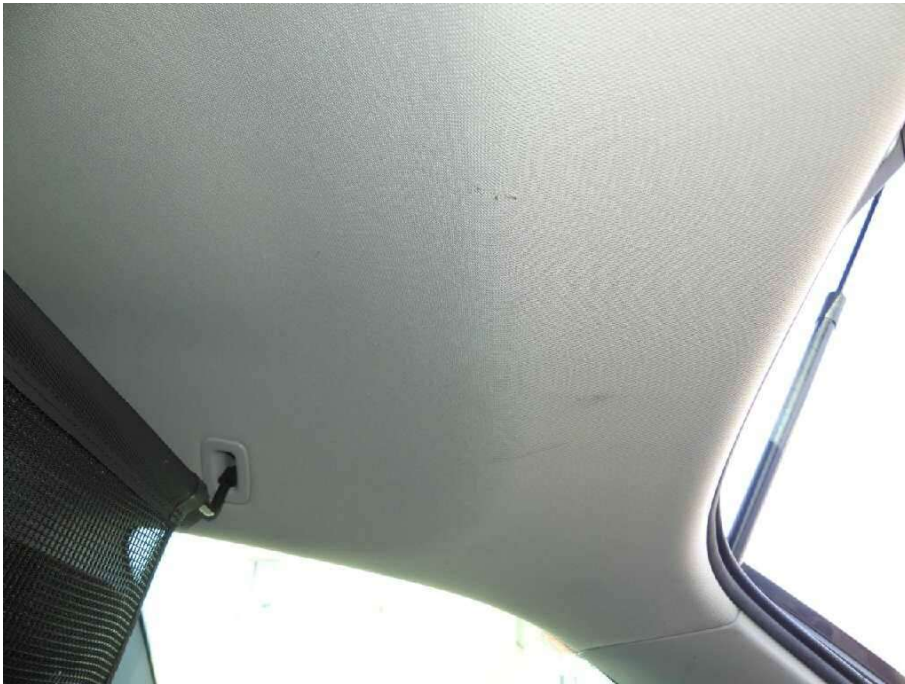
**Bild 21**  
Innenraum Dachhimmel hinten beschädigt

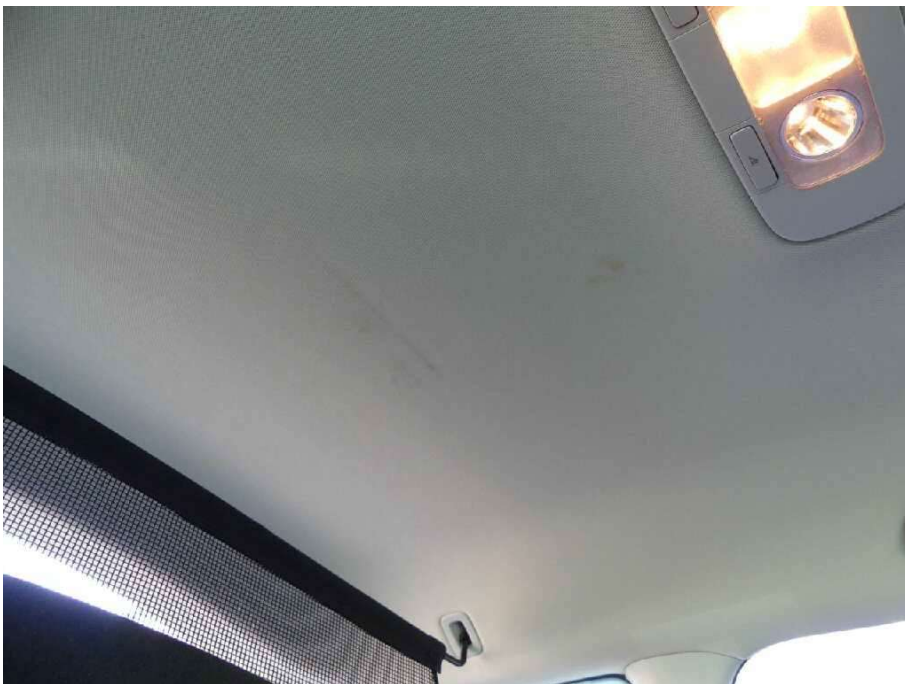
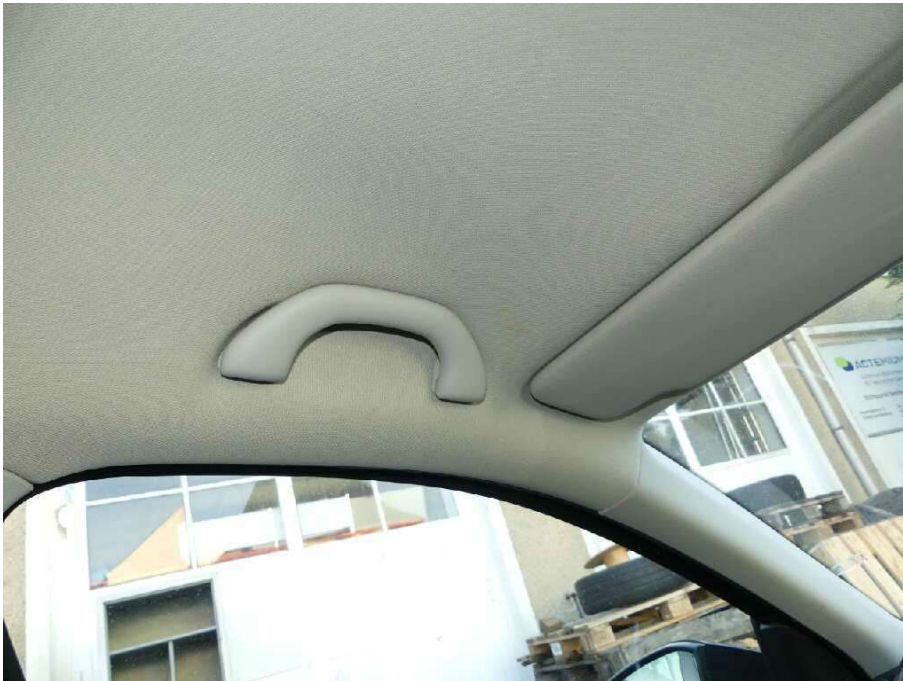
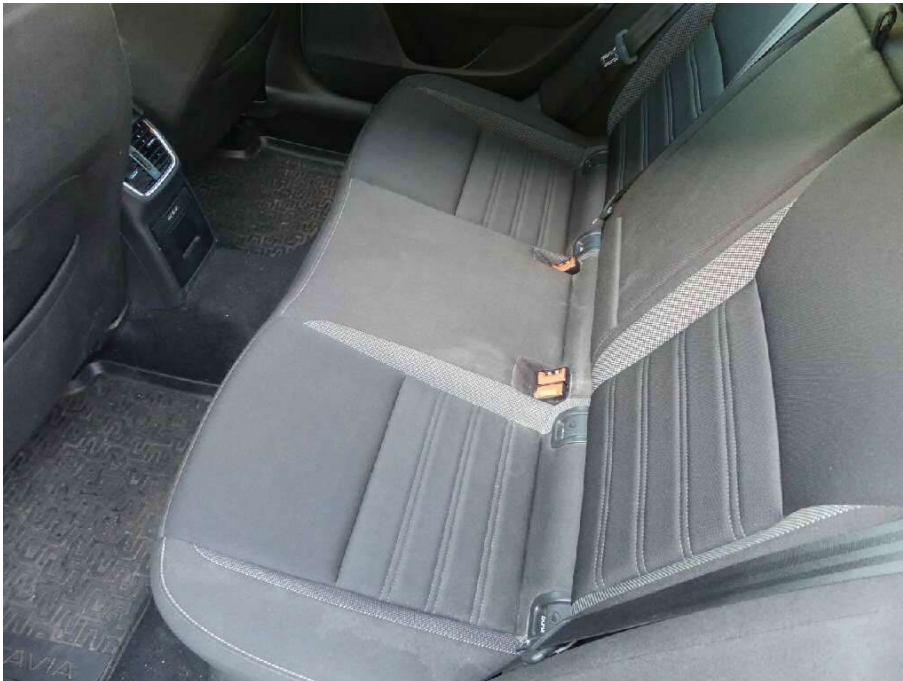
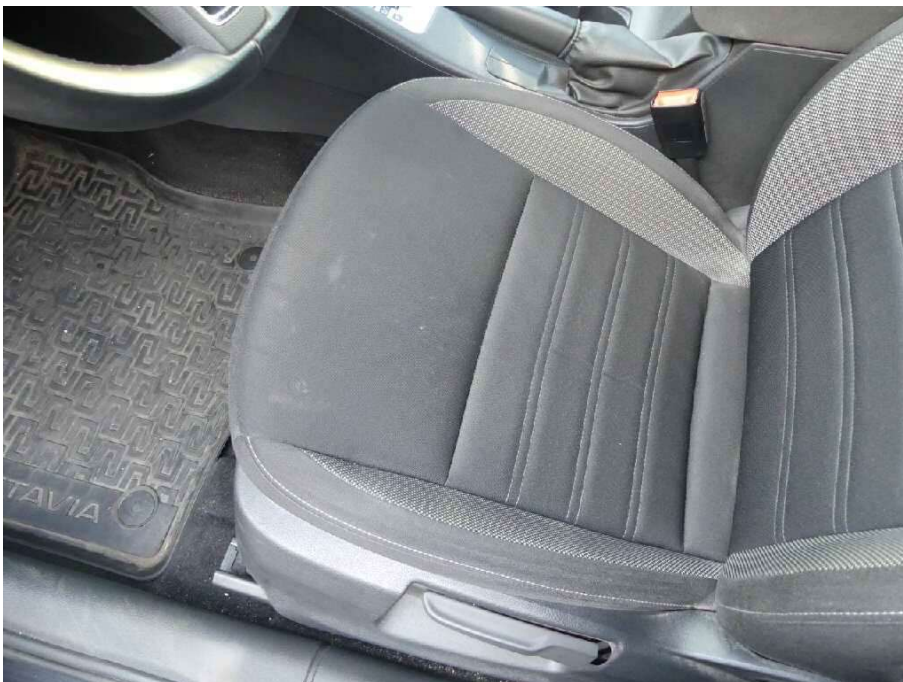
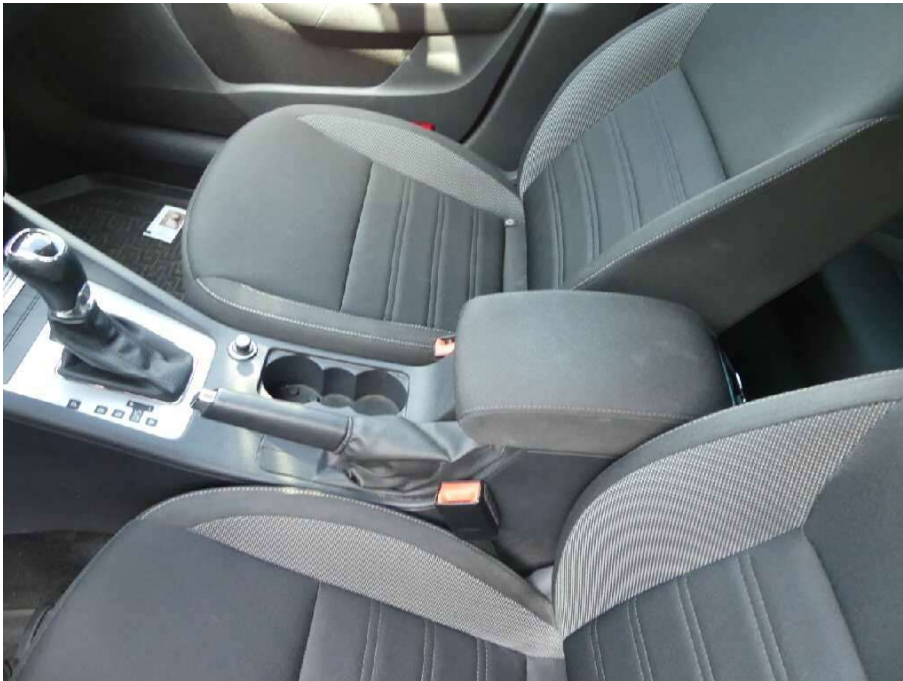
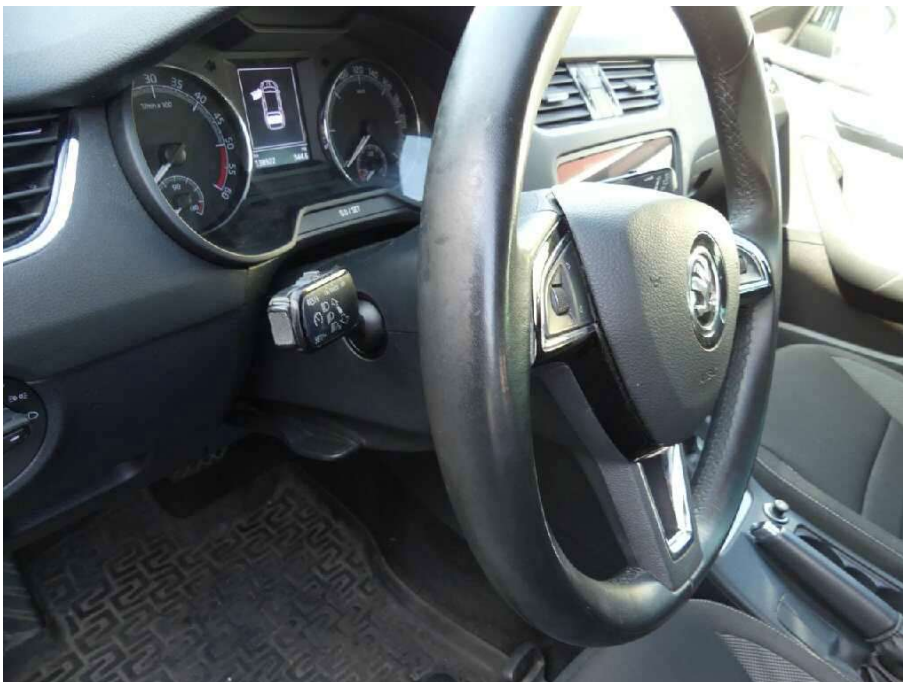
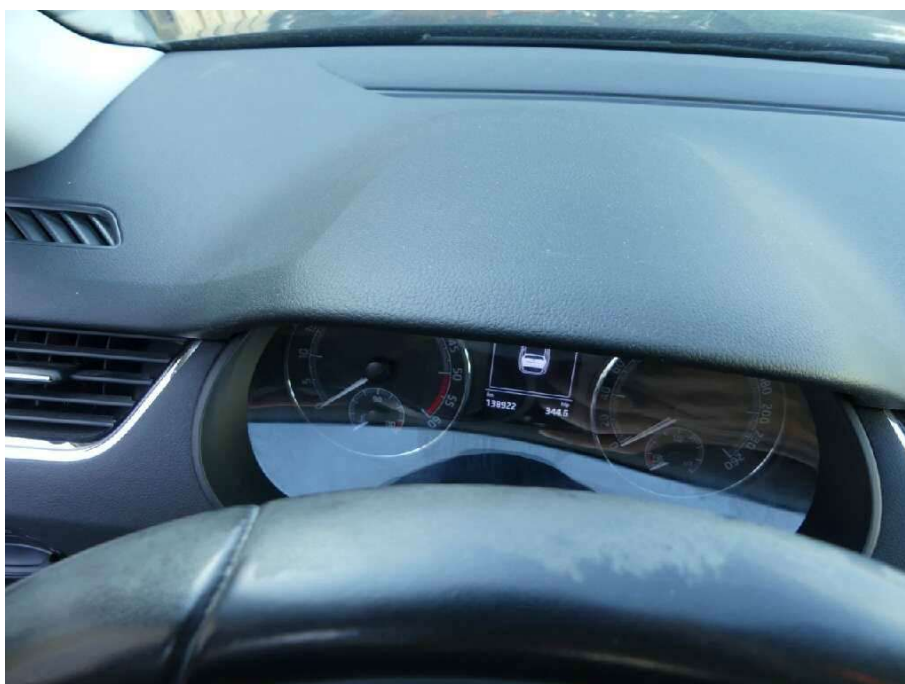
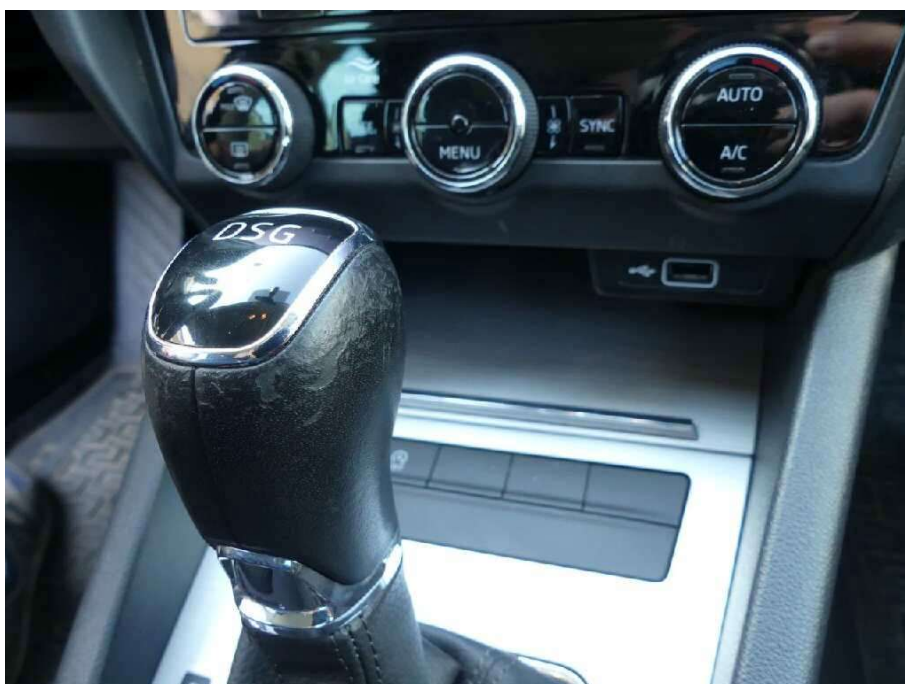
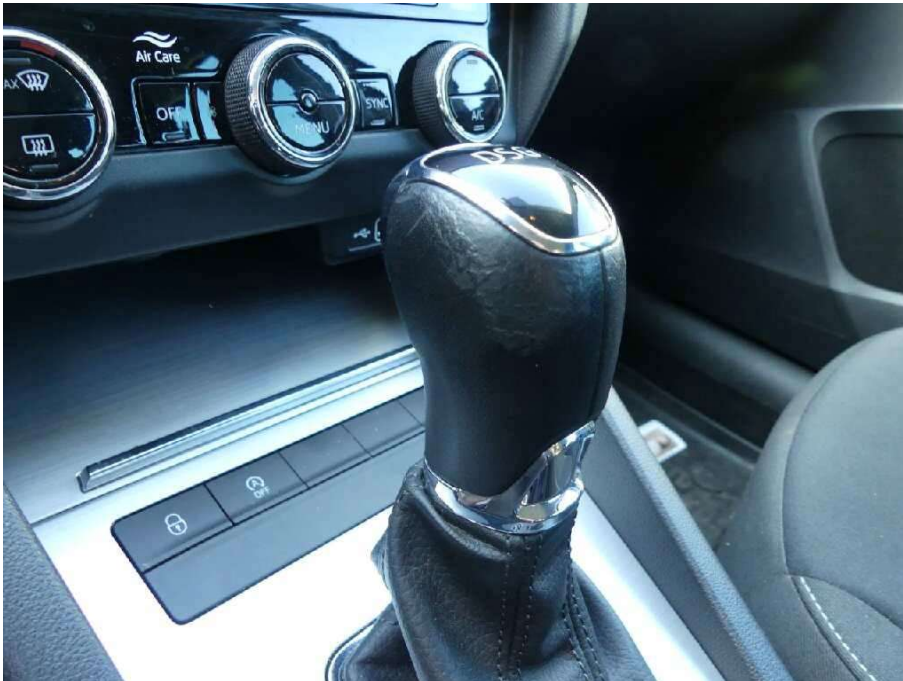
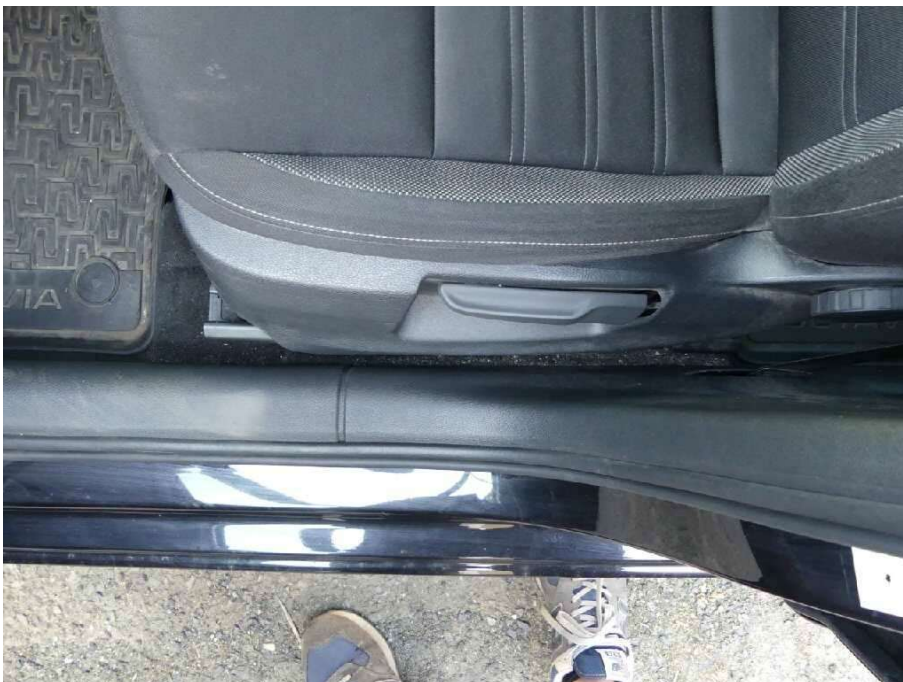
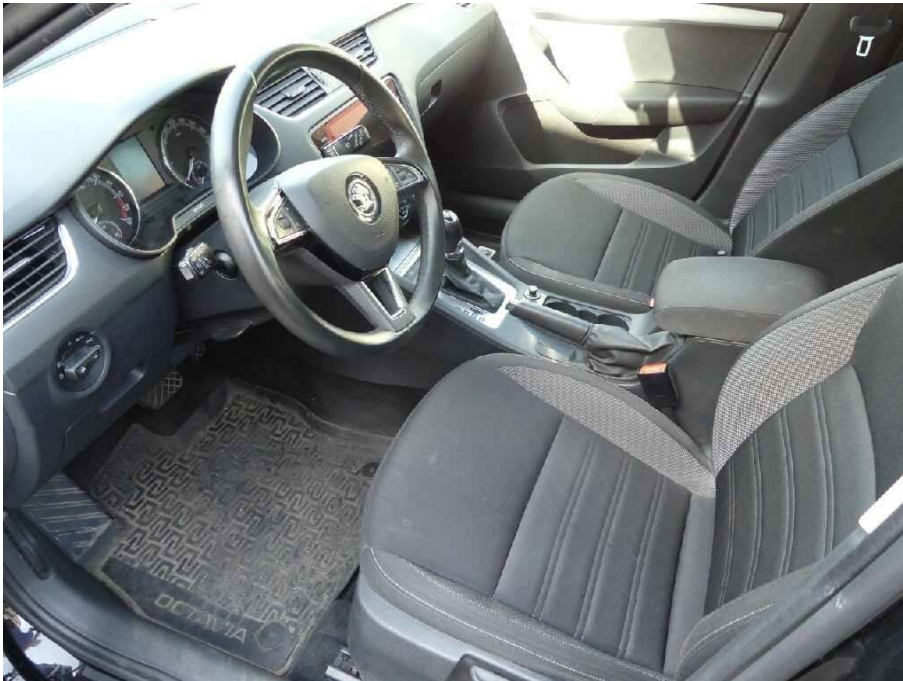
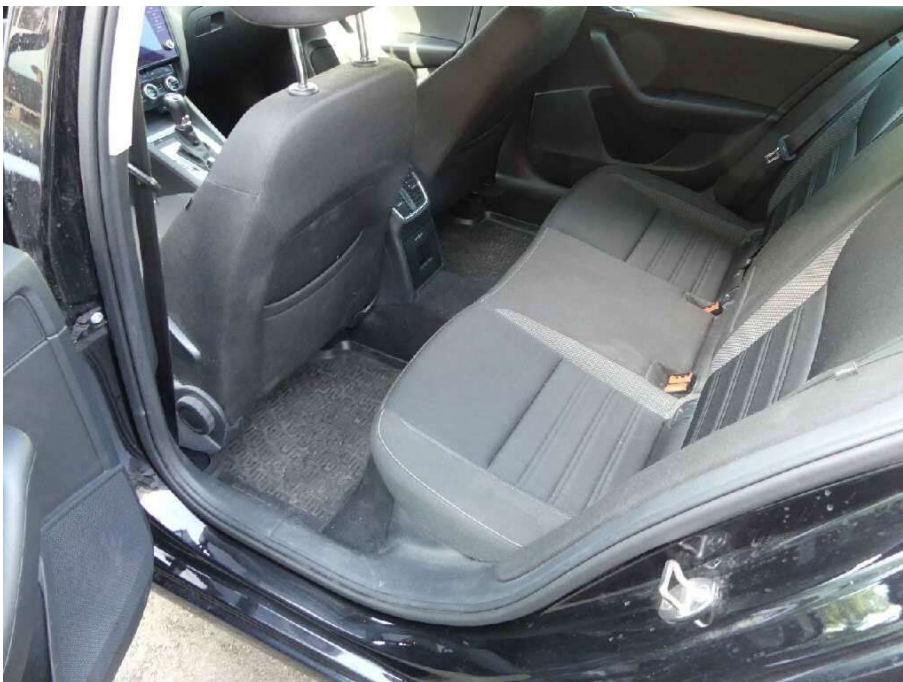
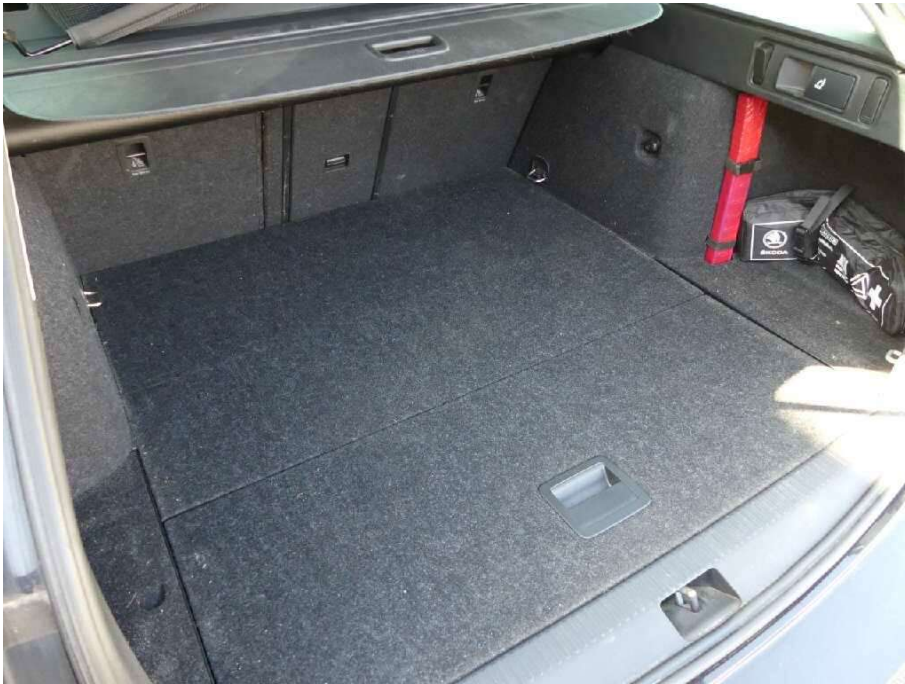
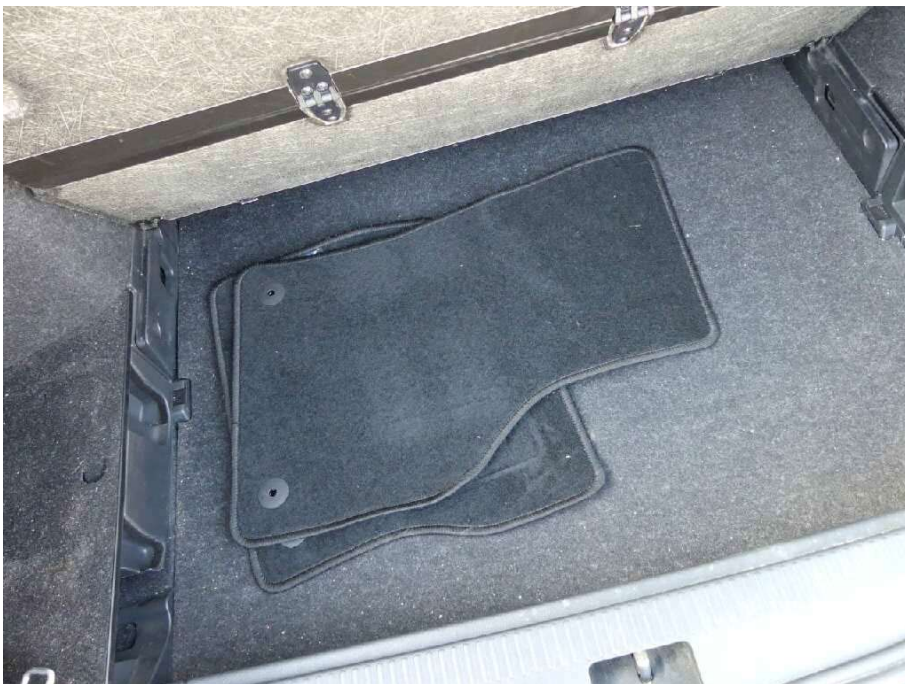
Innenraum, Innenraum, verschmutzt, reinigen

**Bild 22**  
Innenraum Innenraum verschmutzt

**Bild 23**  
Innenraum verschmutzt

**Bild 25**  
Innenraum Innenraum verschmutzt

**Bild 26**  
Innenraum Innenraum verschmutzt

**Bild 27**  
Innenraum Innenraum verschmutzt

**Bild 28**  
Innenraum Innenraum verschmutzt

**Bild 29**  
Innenraum Innenraum verschmutzt

**Bild 30**  
Innenraum Innenraum verschmutzt

**Bild 31**  
Innenraum Innenraum verschmutzt

**Bild 32**  
Innenraum Innenraum verschmutzt

**Bild 33**  
Innenraum Innenraum verschmutzt

**Bild 34**  
Innenraum Innenraum verschmutzt

**Bild 35**  
Innenraum Innenraum verschmutzt

**Bild 36**  
Innenraum Innenraum verschmutzt

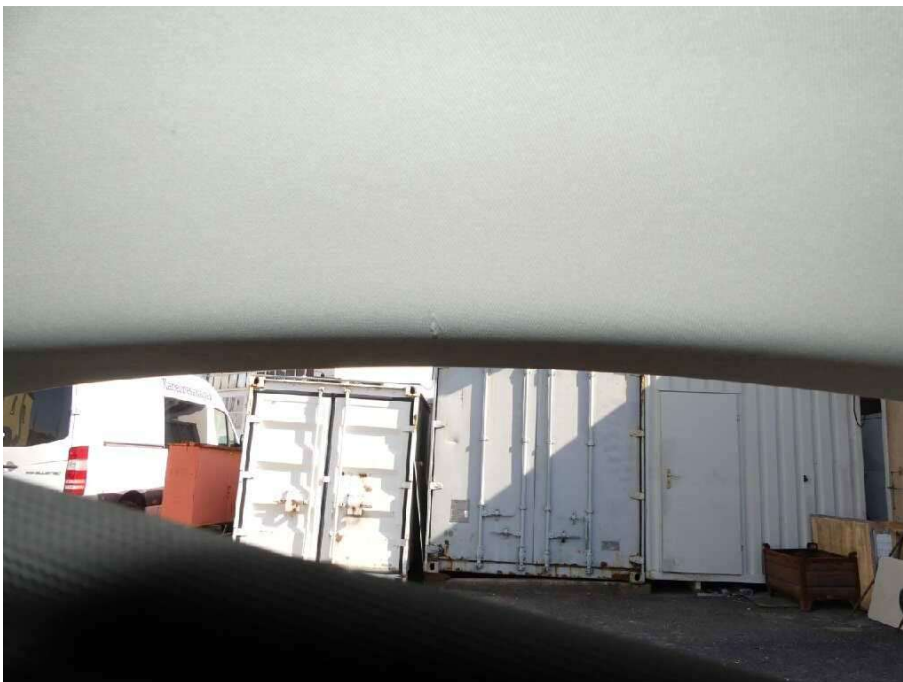
**Bild 24**  
Innenraum Dachhimmel hinten beschädigt

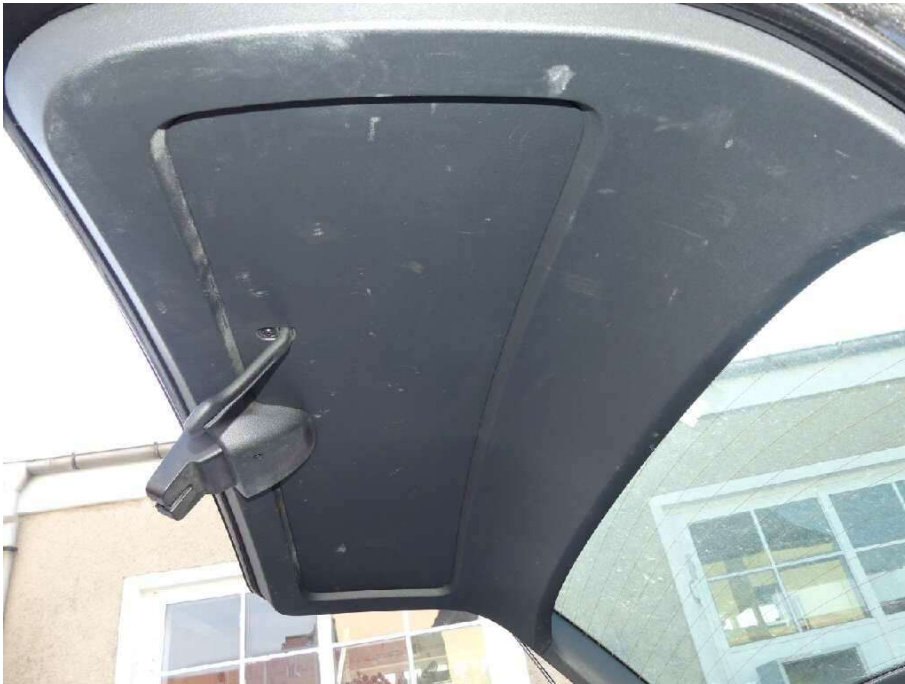
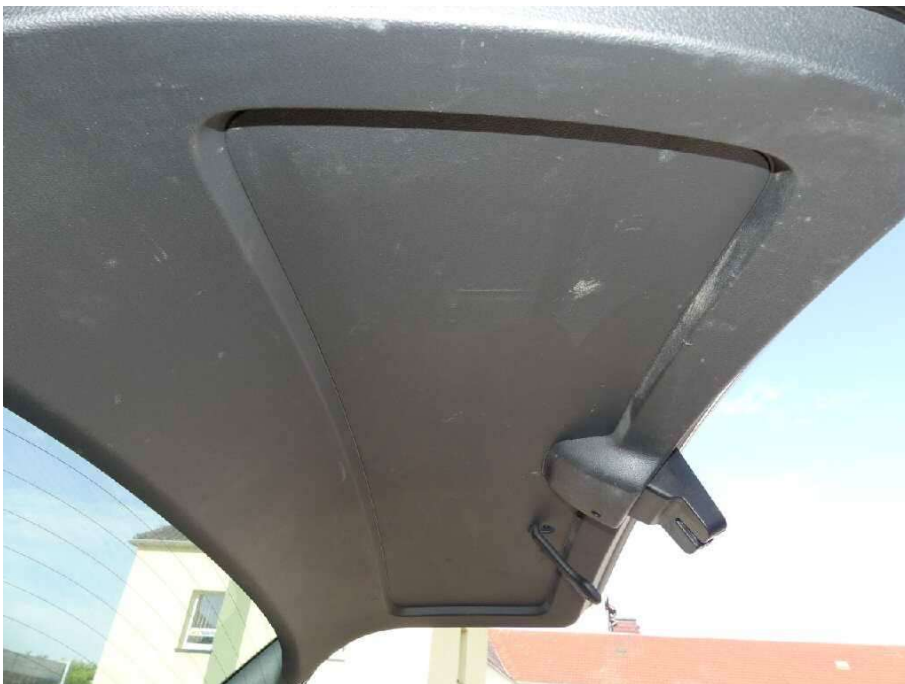
Innenraum, Heckklappenverkleidung innen, verschürft, akzeptierter Schaden

**Bild 37**  
Innenraum Heckklappenverkleidung innen verschürft

**Bild 38**  
Innenraum Heckklappenverkleidung innen verschürft

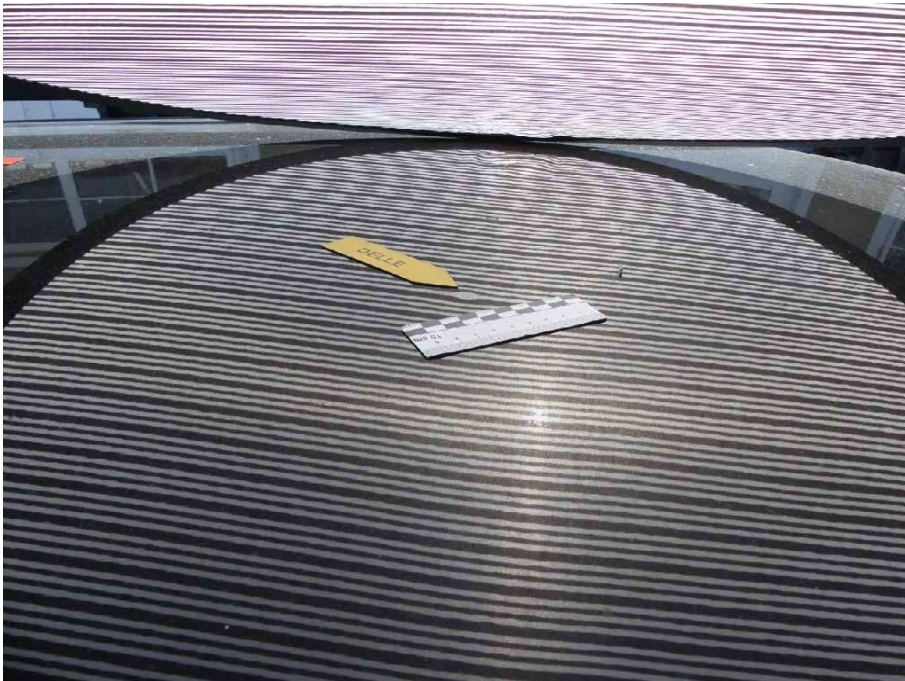
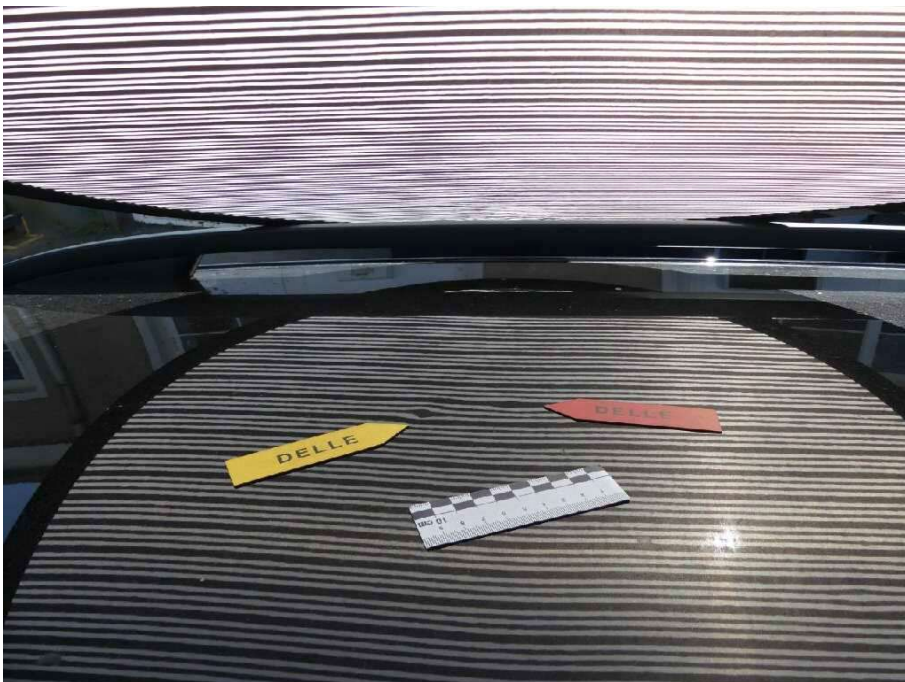
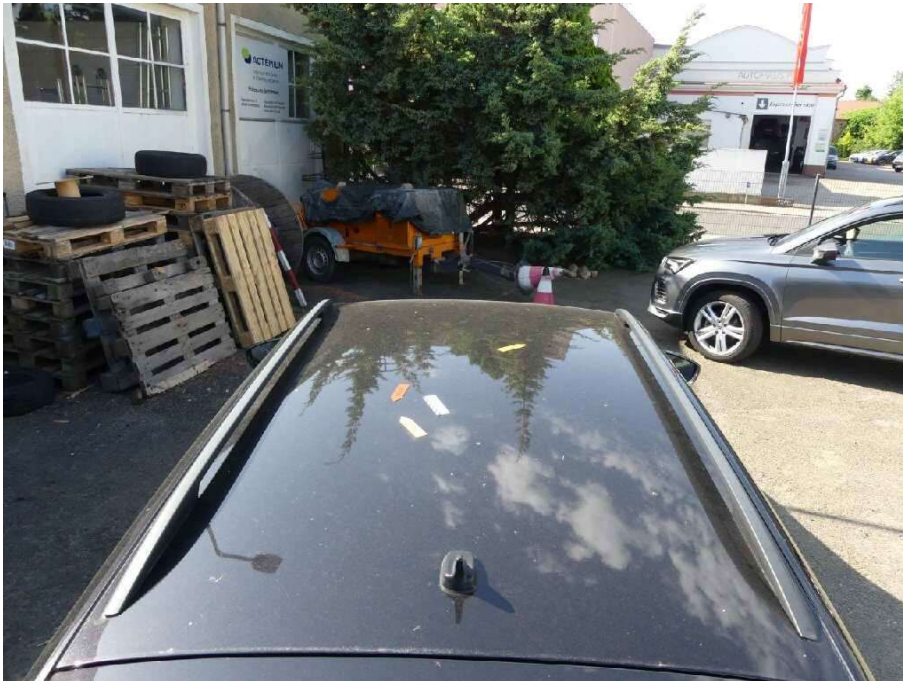
Dach, Dach, 3 Dellen , Smart Repair - Kostenerweiterung möglich

**Bild 39**  
Dach Dach 3 Dellen

**Bild 40**  
Dach Dach 3 Dellen

**Bild 41**  
Dach Dach 3 Dellen

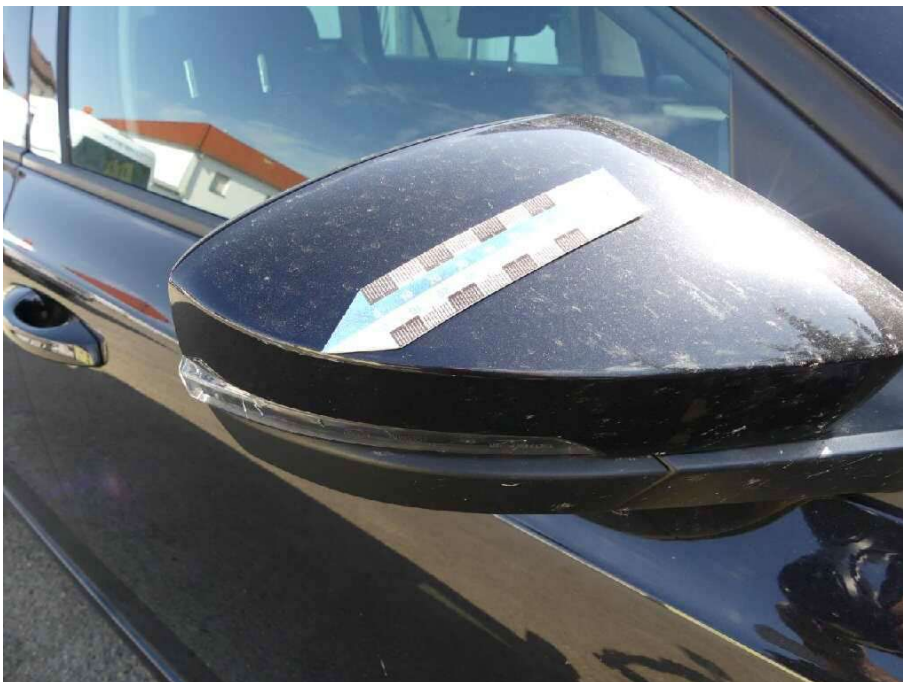
rechte Seite, Außenspiegelgehäuse rechts, Kratzer, Smart Repair

**Bild 42**  
rechte Seite Außenspiegelgehäuse rechts Kratzer

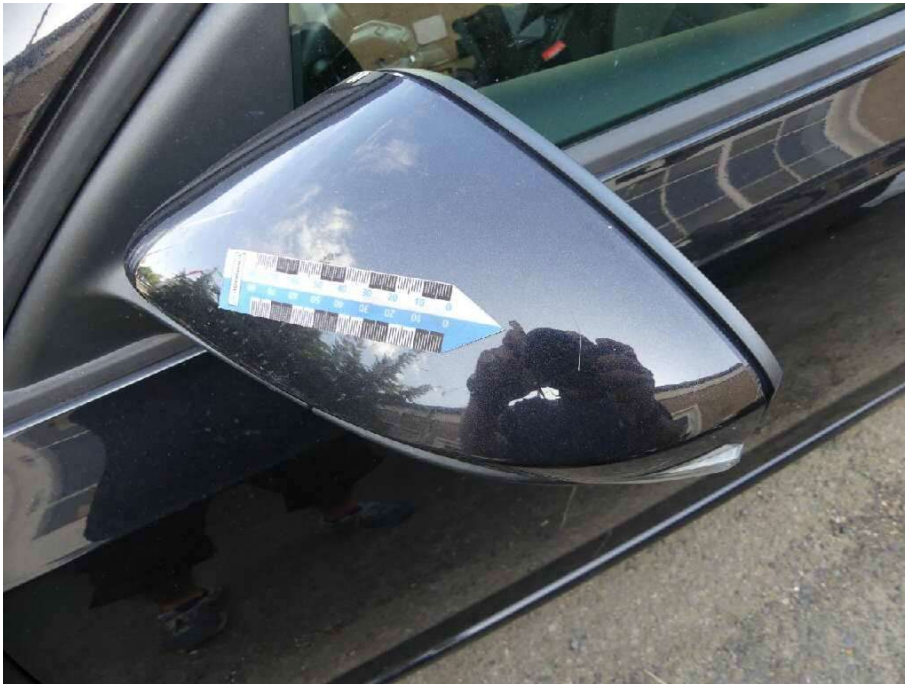
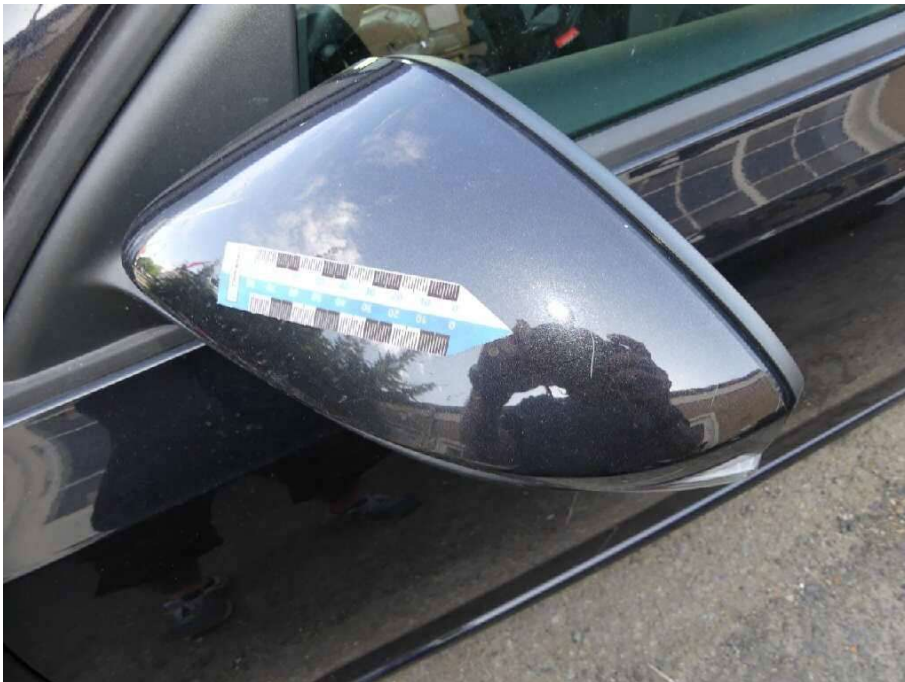
linke Seite, Außenspiegelgehäuse links, Kratzer, akzeptierter Schaden

**Bild 43**  
linke Seite Außenspiegelgehäuse links Kratzer

**Bild 44**  
linke Seite Außenspiegelgehäuse links Kratzer

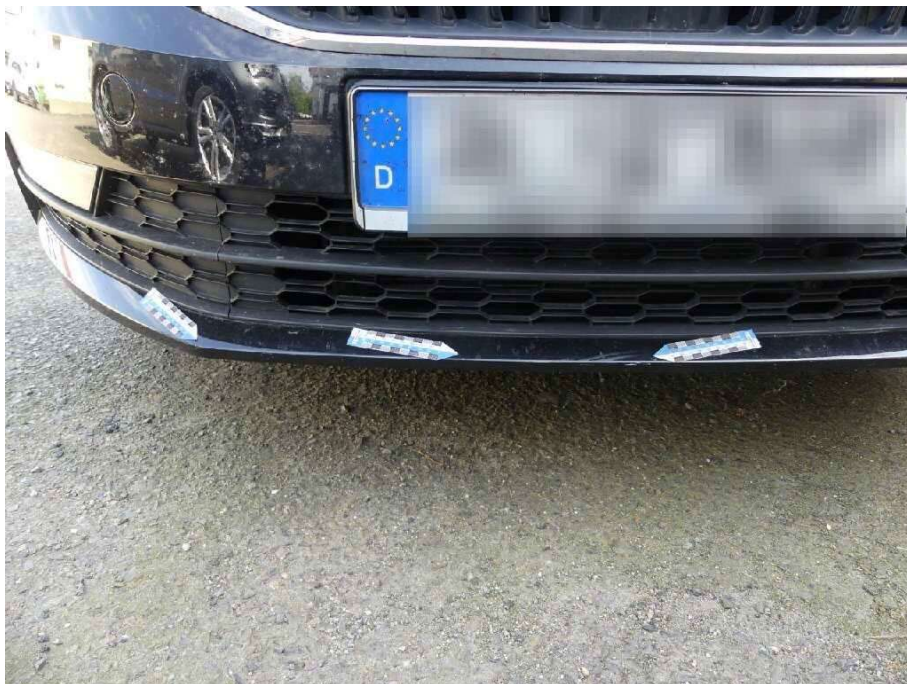
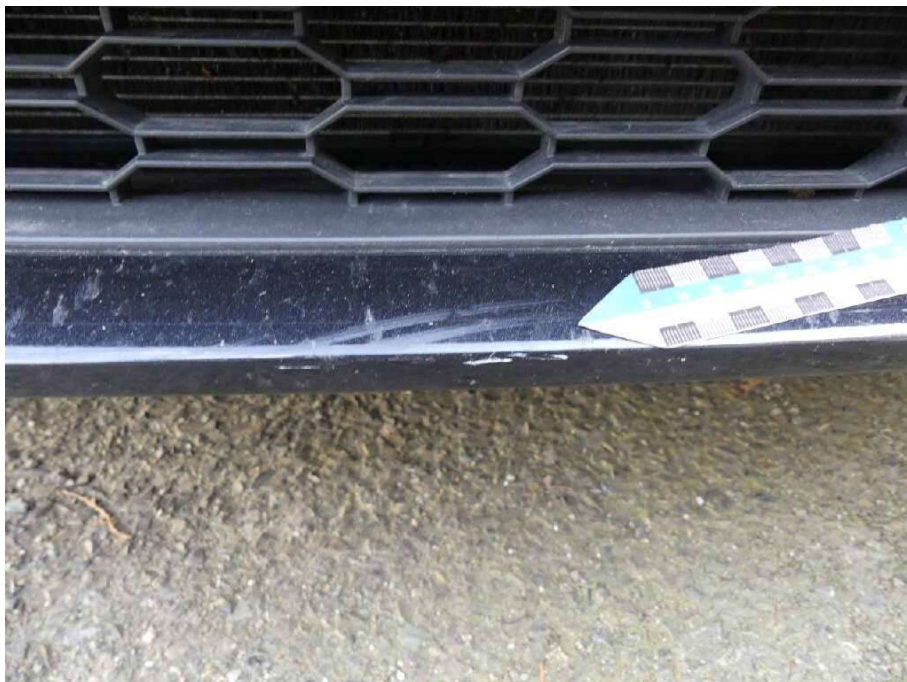
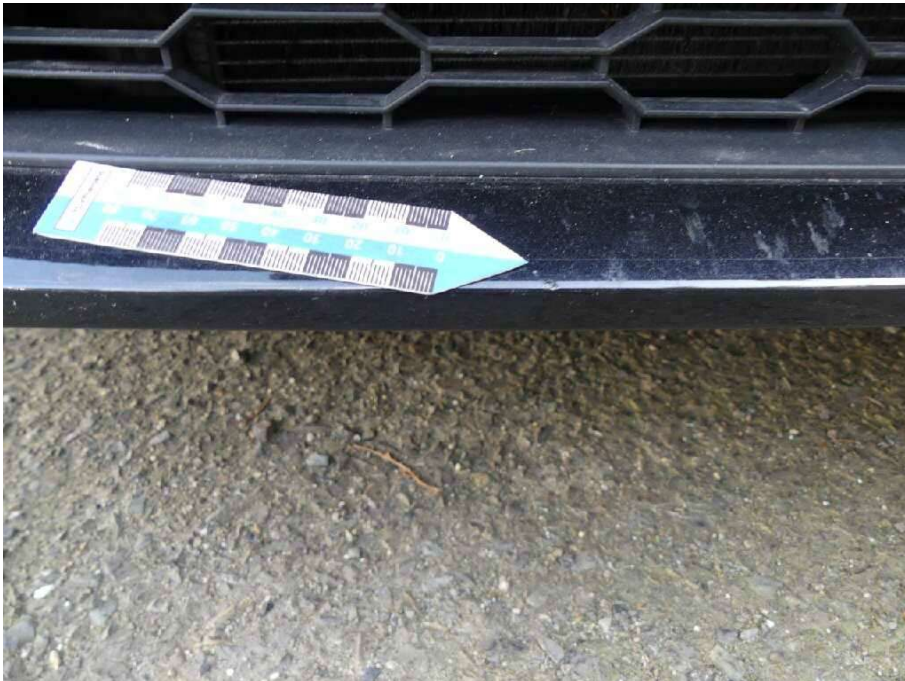
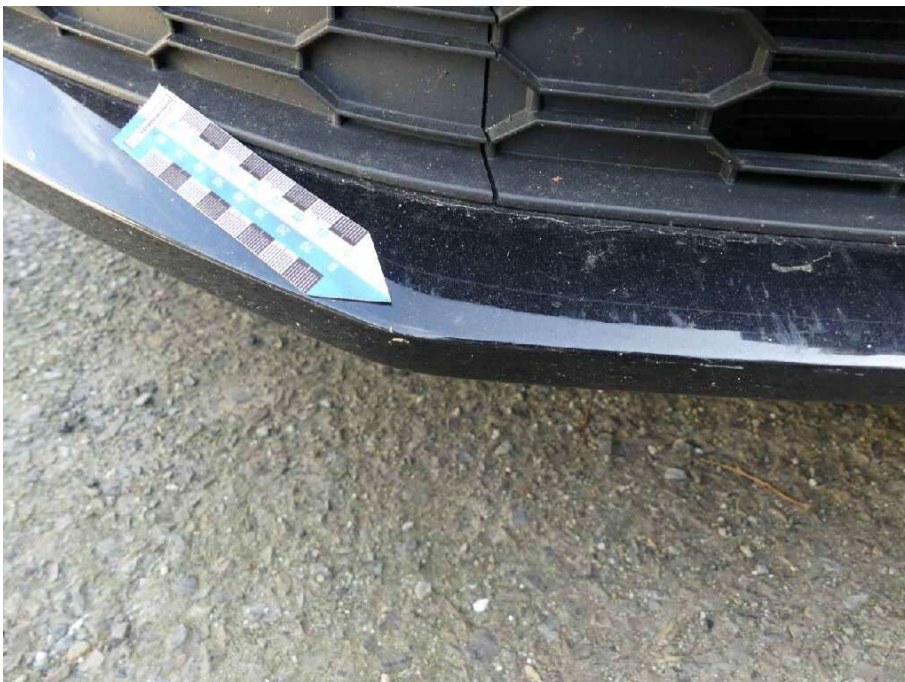
Fahrzeugfront, Stoßfänger vorne, verkratzt, Smart Repair

**Bild 45**  
Fahrzeugfront Stoßfänger vorne verkratzt

**Bild 46**  
Fahrzeugfront Stoßfänger vorne verkratzt

**Bild 47**  
Fahrzeugfront Stoßfänger vorne verkratzt

**Bild 48**  
Fahrzeugfront Stoßfänger vorne verkratzt

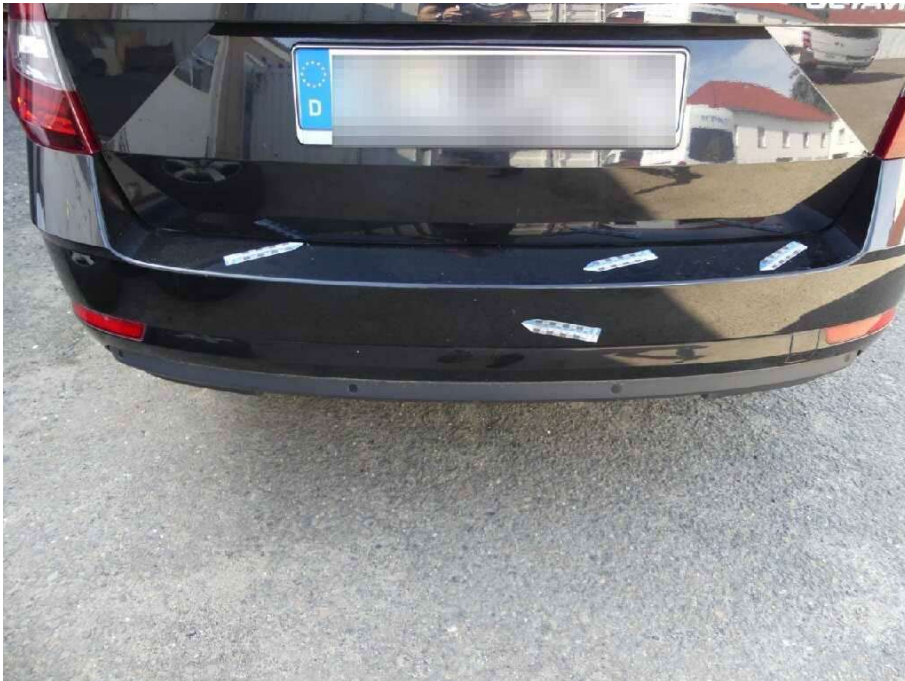
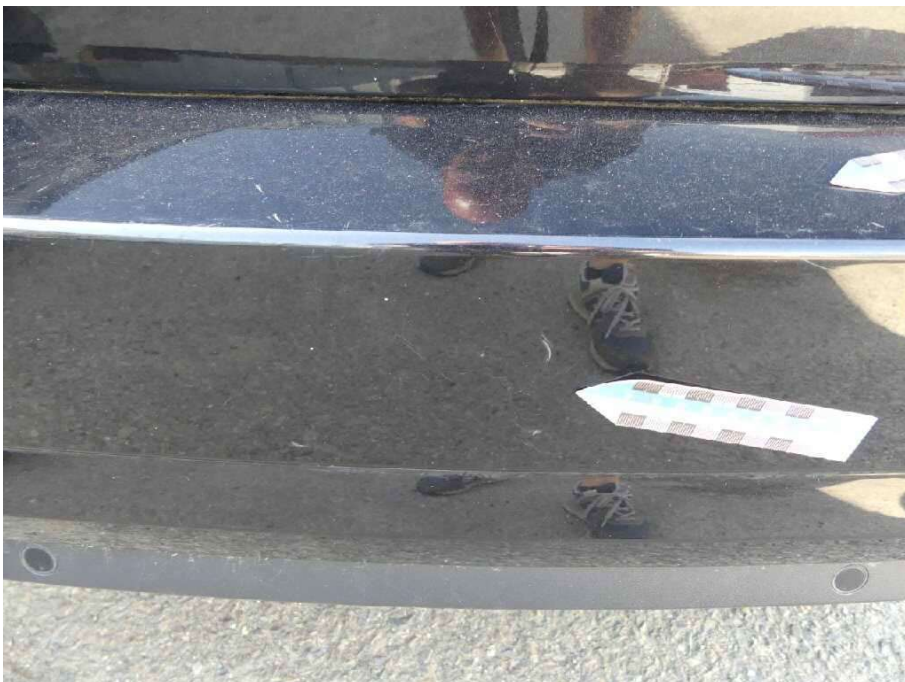
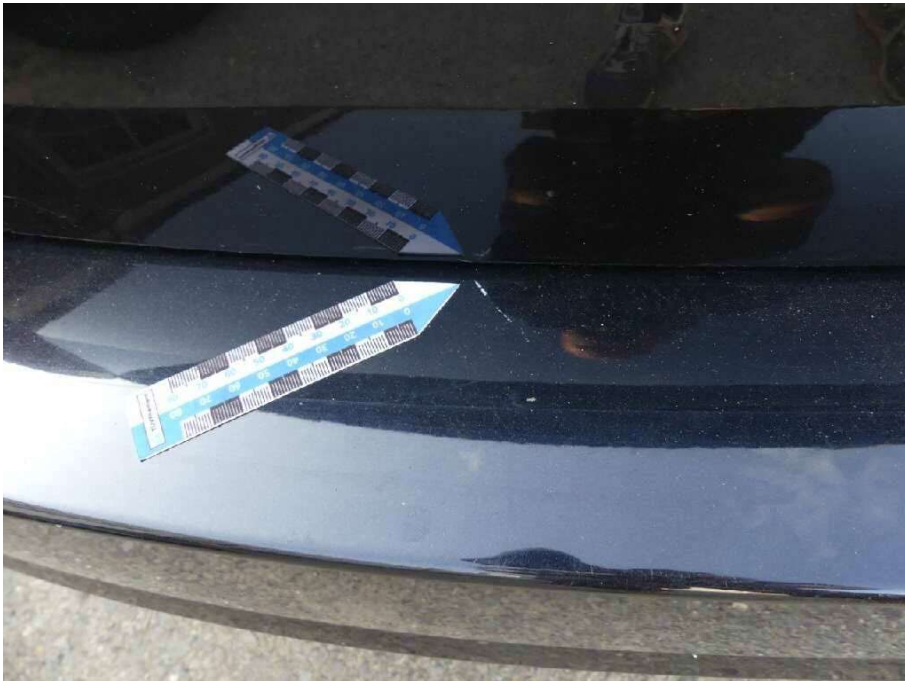
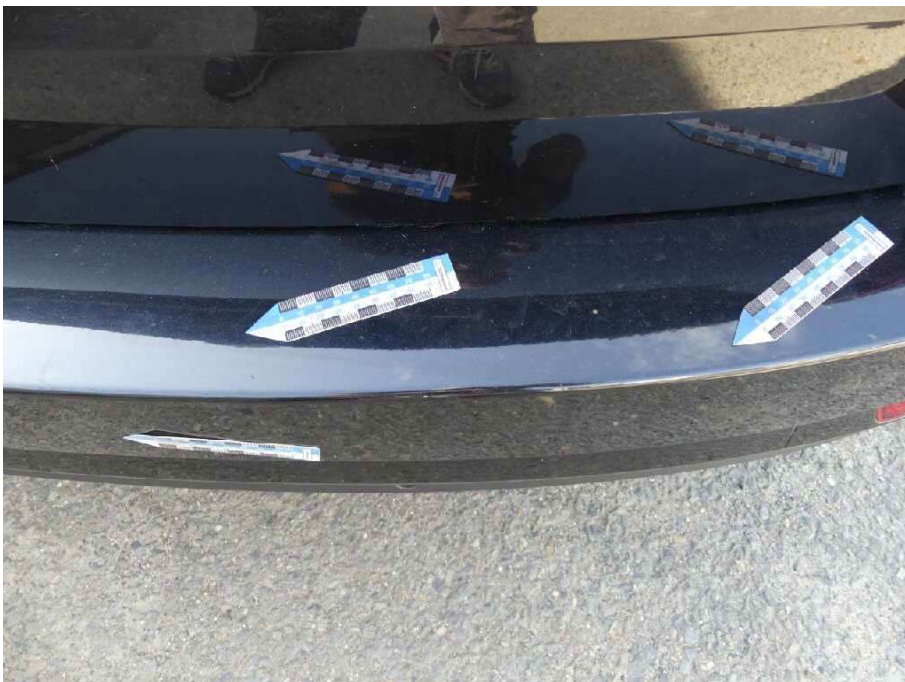
Fahrzeugheck, Stoßfänger hinten, verkratzt, aus- und einbauen + lackieren

**Bild 49**  
Fahrzeugheck Stoßfänger hinten verkratzt

**Bild 50**  
Fahrzeugheck Stoßfänger hinten verkratzt

**Bild 51**  
Fahrzeugheck Stoßfänger hinten verkratzt

**Bild 52**  
Fahrzeugheck Stoßfänger hinten verkratzt
