## Minderwertbericht

**Dokumentennummer:** 1730226  
**Auftrag vom:** 18.06.2025 / 18:24 Uhr  
**Auftrag per:** Sonstiges

| <b>Modell:</b> | Octavia 2.0 TDI DPF Tour<br>(EURO 6d-TEMP) | <b>Erstzulassung:</b> | 25.05.2020 |

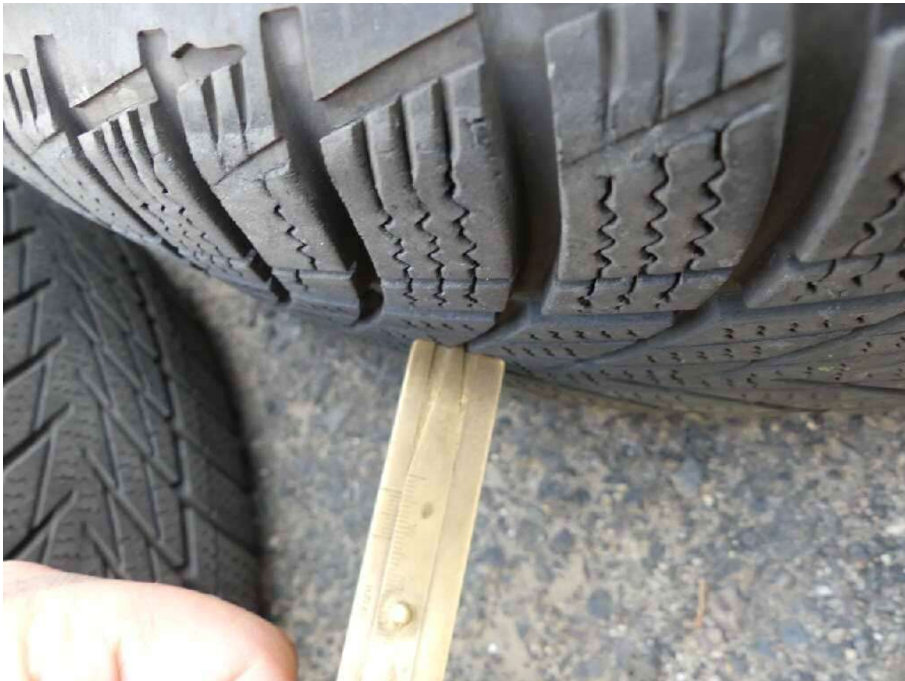
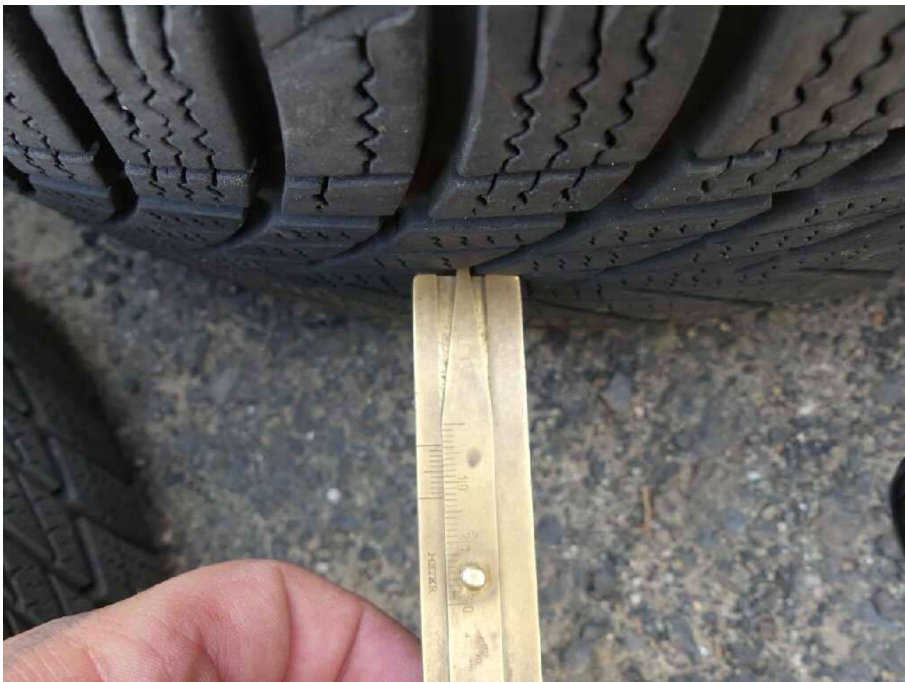
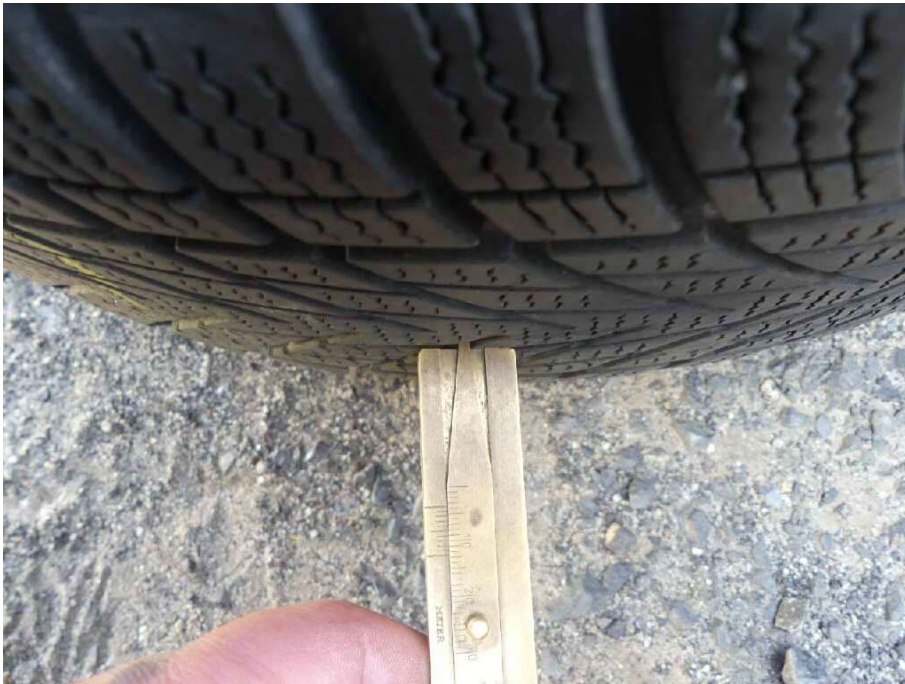
Fahrzeugzubehör, Winterwadsatz, 2x Reifen vorn - Profiltiefe vertraglich unterschritten, erneuern

**Bild 53**  
Fahrzeugzubehör Winterradsatz 2x Reifen vorn - Profiltiefe vertraglich unterschritten

**Bild 54**  
Fahrzeugzubehör Winterradsatz 2x Reifen vorn - Profiltiefe vertraglich unterschritten

**Bild 55**  
Fahrzeugzubehör Winterradsatz 2x Reifen vorn - Profiltiefe vertraglich unterschritten

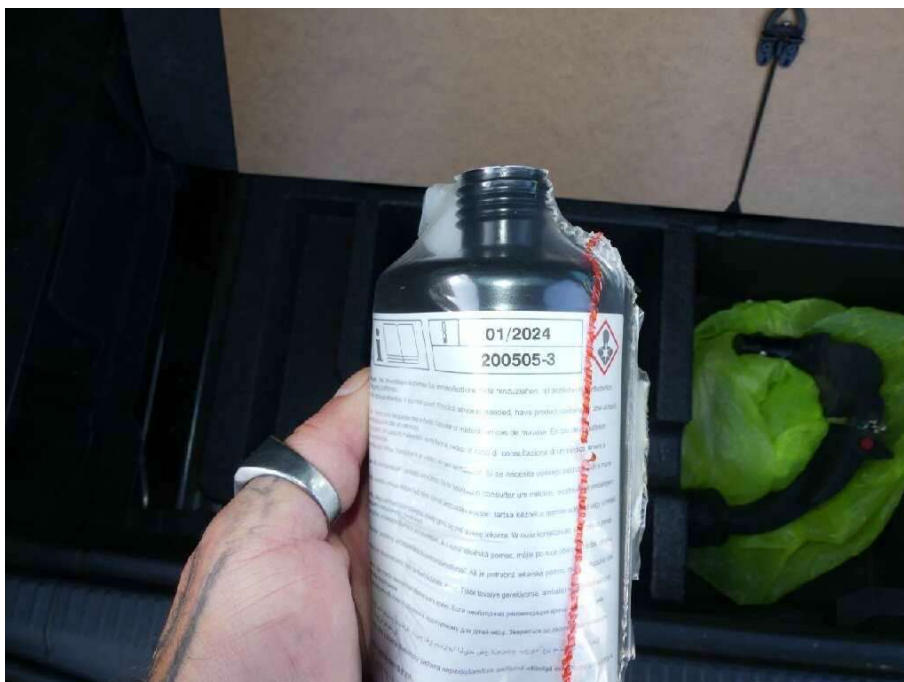
Fahrzeugzubehör, Tirefit (Reifendichtmittel), abgelaufen, erneuern

**Bild 72**  
Fahrzeugzubehör Tirefit (Reifendichtmittel) abgelaufen
