**Hersteller: Skoda**  
**Auftragsnummer: 461255**

**Modell: Kodiahq 2.0 TDI DSG Style**  
**FIN: TMBJJ7NS5N8041446**

## Sachverständige Feststellungen

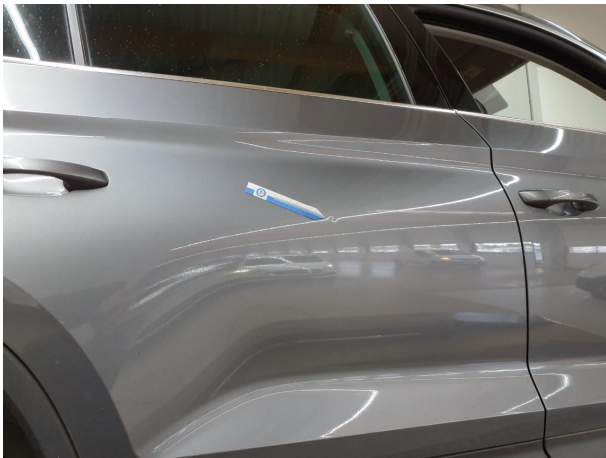
**Abbildung 13:** Schadenfotos

| Nr. Bauteilgruppe | Beschreibung |
|---|---|
| 1 Tür hinten rechts | Tür - Delle(n) |

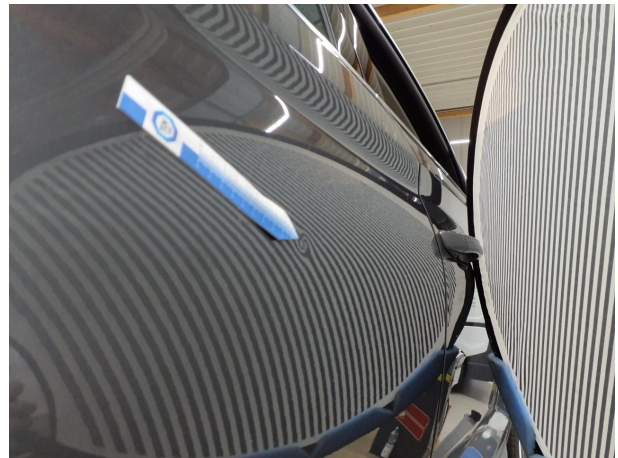
**Abbildung 14:** Schadenfotos

| Nr. Bauteilgruppe | Beschreibung |
|---|---|
| 2 Tür vorn links | Tür - verkratzt / verschürft |
