Expertise

Protokollnummer: 42115380  
Auftrags-Nr / Referenz: 25343404  
Besichtigungsdatum: 21.10.2025

| Hersteller: Ford | Modell: Kuga 2.5 Duratec PHEV ST-LINE X |
| FIN: WF0FXXWPMHNJ47162 | |

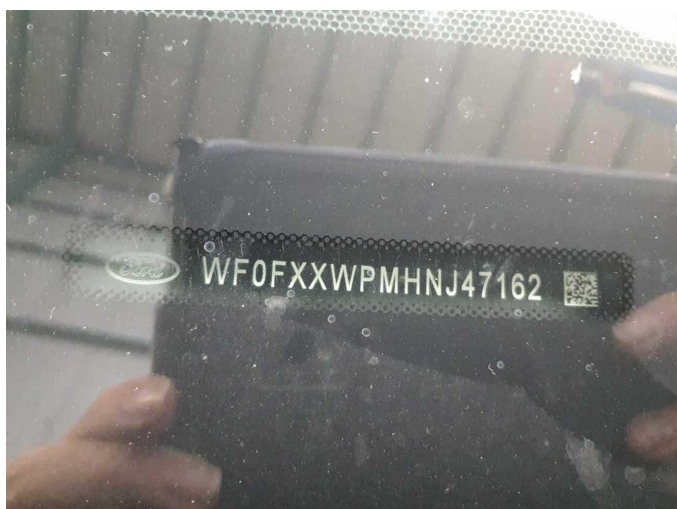
| FIN-Vergleich | Die Fahrzeug-Identifizierungsnummer (FIN) wurde am Fahrzeug lediglich abgelesen. Dem Unterzeichner lagen keine Unterlagen zum Abgleich vor. |

Abbildung 11: FIN

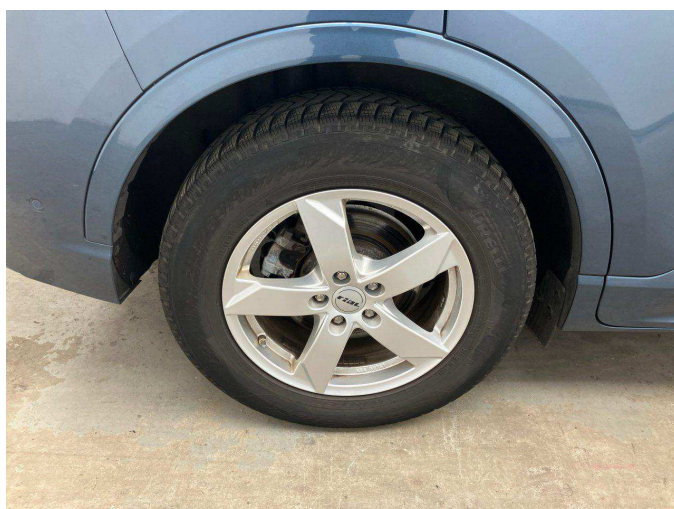
| # | Reifengröße | Reifentyp | Hersteller | Profiltiefe |
|---|---|---|---|---|
| 1) | 225/65 R17 106H | Winterreifen auf Leichtmetall | Pirelli | 6mm / 6mm |
| 2) | 225/65 R17 106H | Winterreifen auf Leichtmetall | Pirelli | 6mm / 6mm |

Abbildung 12: Montierte Bereifung

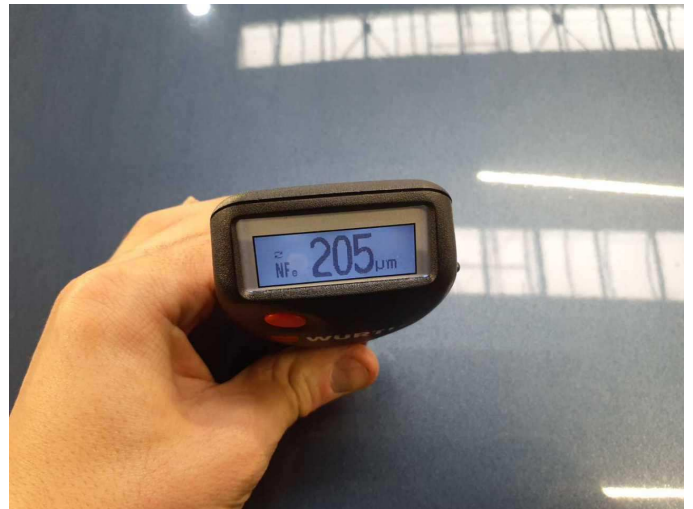
| Nr. | Nachlackierung |
|---|---|
| 1 | Motorhaube, fachgerecht ausgeführt, Reparaturrechnung nicht vorhanden |

| Motorhaube | 205 µm |

**Nachlackierung 1:** Motorhaube

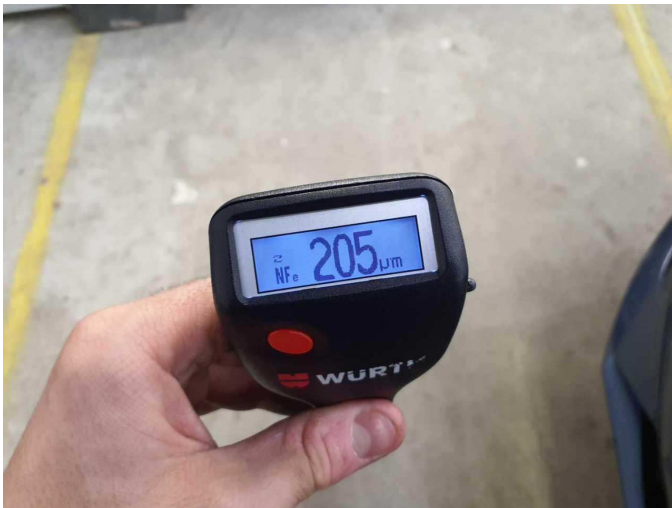
**Nachlackierung 1:** Motorhaube
