GUTACHTENNUMMER: 202608-34315

Gutachten

M-CG 1679E

| <b>Modell / Verkaufsbezeichnung</b> | i4 |

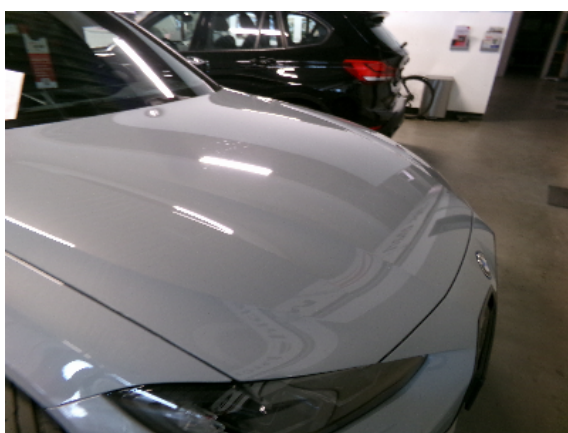
Abbildung 1:

| Nr. | Teil | Schaden | Schweregrad | Kommentar |
|---|---|---|---|---|
| 1 | Motorhaube | Steinschlag | | Dem Alter und der Laufleistung entsprechende Gebrauchsspuren |

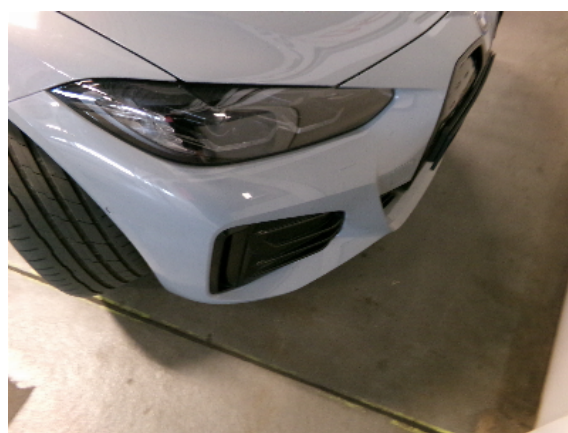
Abbildung 2:

| Nr. | Teil | Schaden | Schweregrad | Kommentar |
|---|---|---|---|---|
| 2 | Stoßfänger vorne | Steinschlag | | Dem Alter und der Laufleistung entsprechende Gebrauchsspuren |

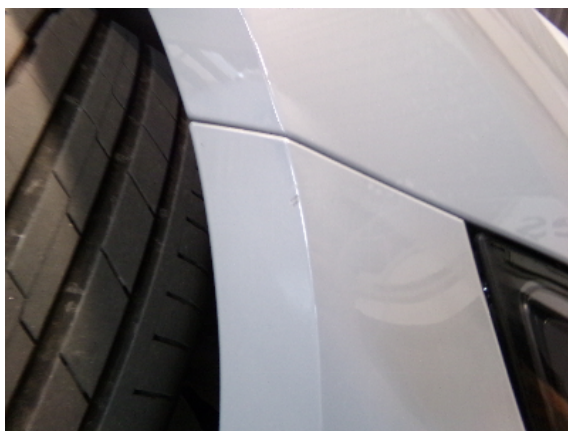
Abbildung 3:

| Nr. | Teil | Schaden | Schweregrad | Kommentar |
|---|---|---|---|---|
| 3 | Stoßfänger vorne | Kratzer | Leicht | |

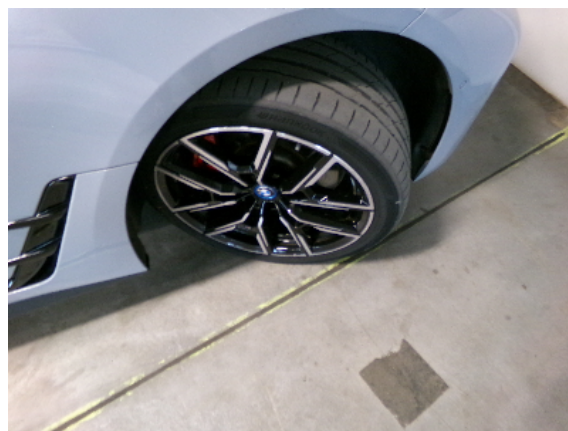
Abbildung 4:

| Nr. | Teil | Schaden | Schweregrad | Kommentar |
|---|---|---|---|---|
| 4 | Alufelge VR | Kratzer | Stark | |

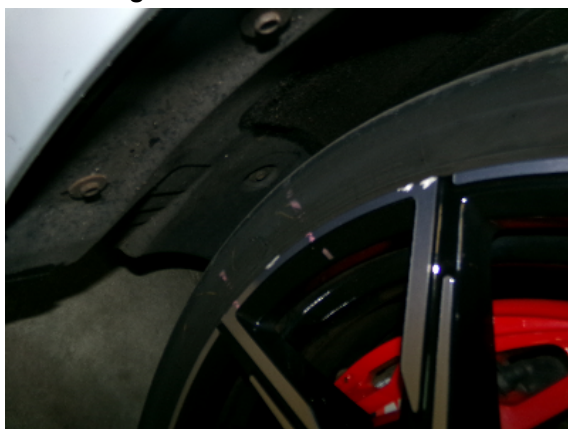
Abbildung 5:

| Nr. | Teil | Schaden | Schweregrad | Kommentar |
|---|---|---|---|---|
| 5 | Reifen VR | Kratzer | Stark | |

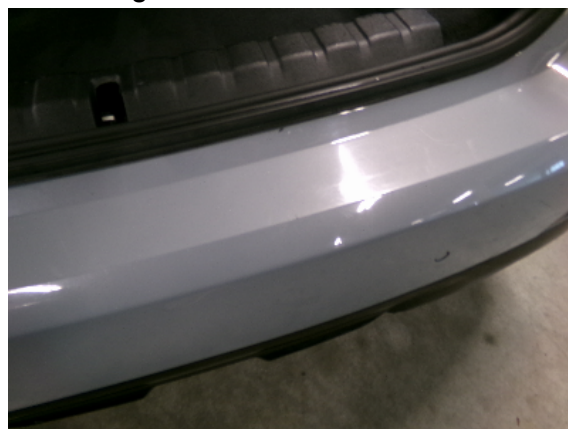
Abbildung 6:

| Nr. | Teil | Schaden | Schweregrad | Kommentar |
|---|---|---|---|---|
| 6 | Stoßfänger hinten | Kratzer | Leicht | |

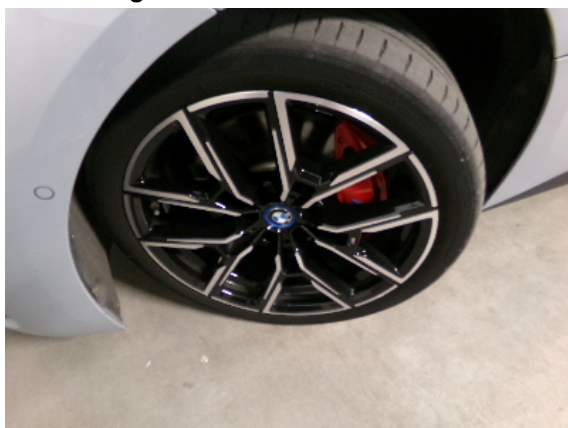
Abbildung 7:

| Nr. | Teil | Schaden | Schweregrad | Kommentar |
|---|---|---|---|---|
| 7 | Alufelge VL | Kratzer | Stark | |
