| D.3 | Handelsbezeichnung(en) | <b>TOYOTA RAV4</b> | | | |
| E | Fahrzeug-Identifizierungsnummer | <b>JTMW53FV70D012428</b> | | (3) Prüfziffer zur Fahrzeug-Identifizierungsnummer | <b>X</b> |

## GUTACHTEN / KALKULATION NR 717

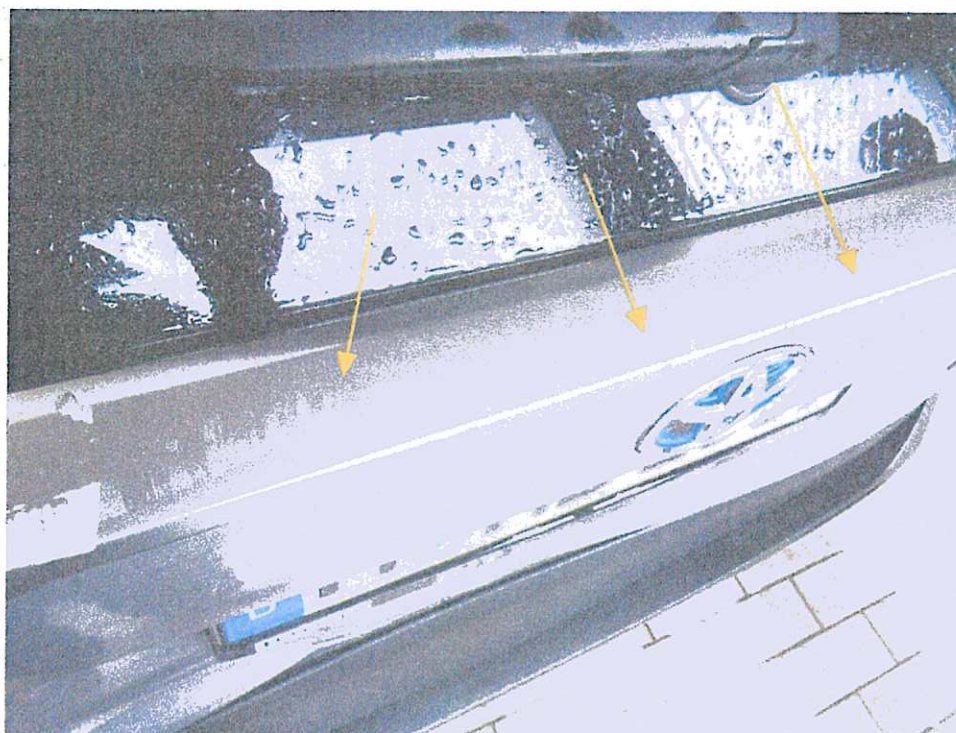
Bild 8 : Vorschaden: Heckklappenabdeckung verkratzt

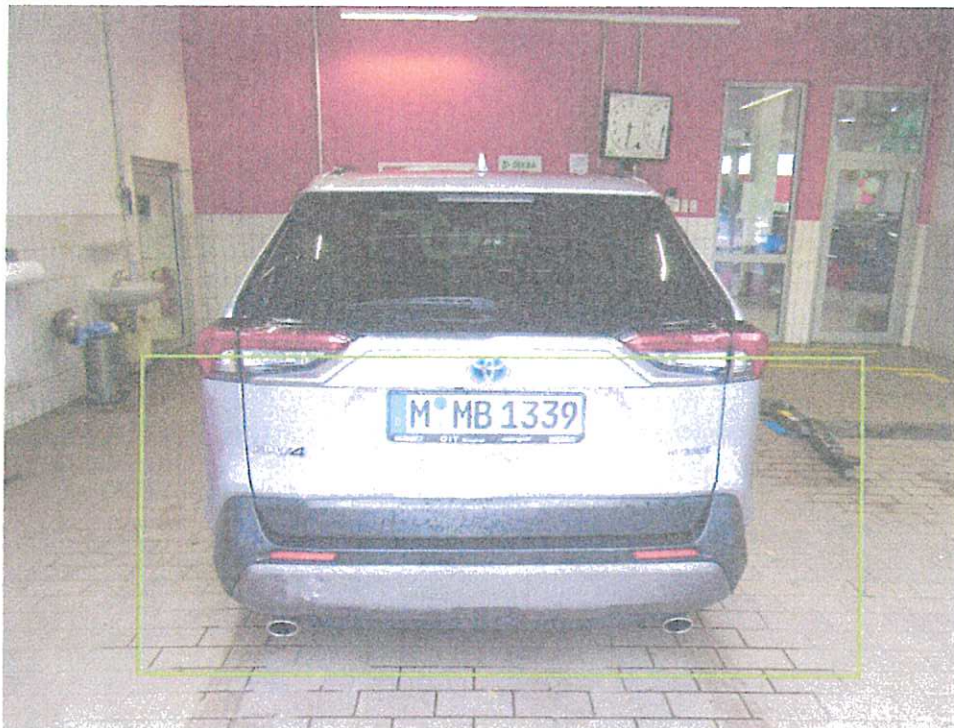
Bild 9 : Schadenbereich

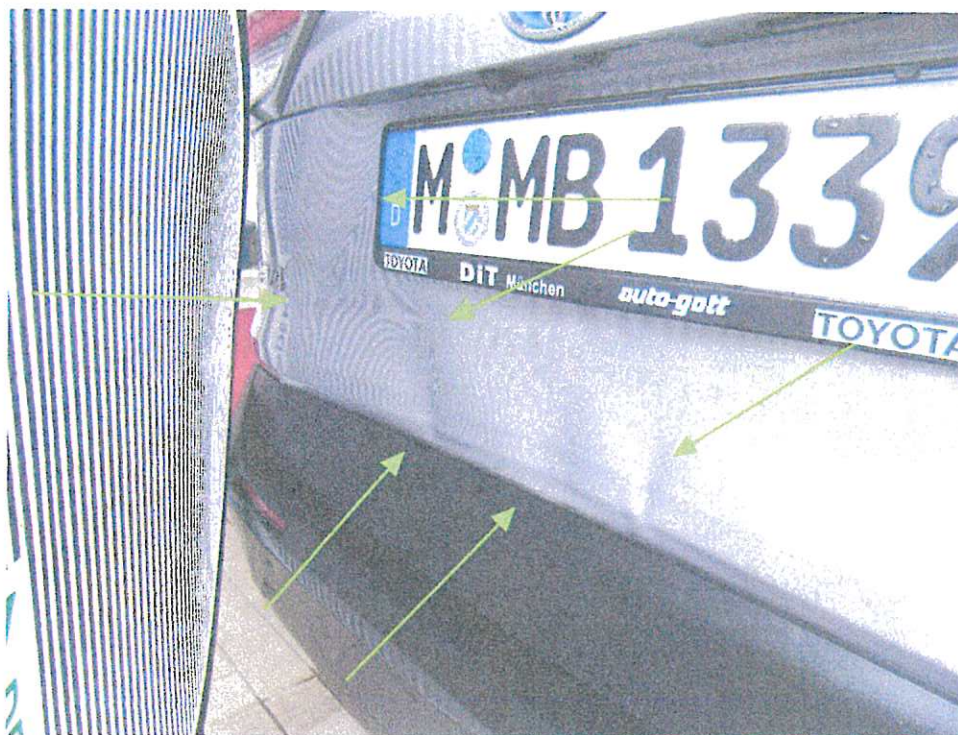
Bild 10 : Heckklappe verschrammt und deformiert

| ARB.POS.NR/<br>LEIT-NR | ARBEITSGANG | 2-SCHICHT-METALLIC<br>2-SCHICHT-METALLIC<br>MONT-TEILE AUSGEBAUT | AW | ARB.-<br>PREIS |
|---|---|---|---|---|
| 3520 | HECKKLAPPE | NEUTEILLACK ST I | 19 | 551.00 |

| LEIT-NR | MENGE | BEZEICHNUNG | TEILE-NR | PREIS |
|---|---|---|---|---|
| 2931 | | HECKKLAPPE | 67005 42670 | 1680.53 |

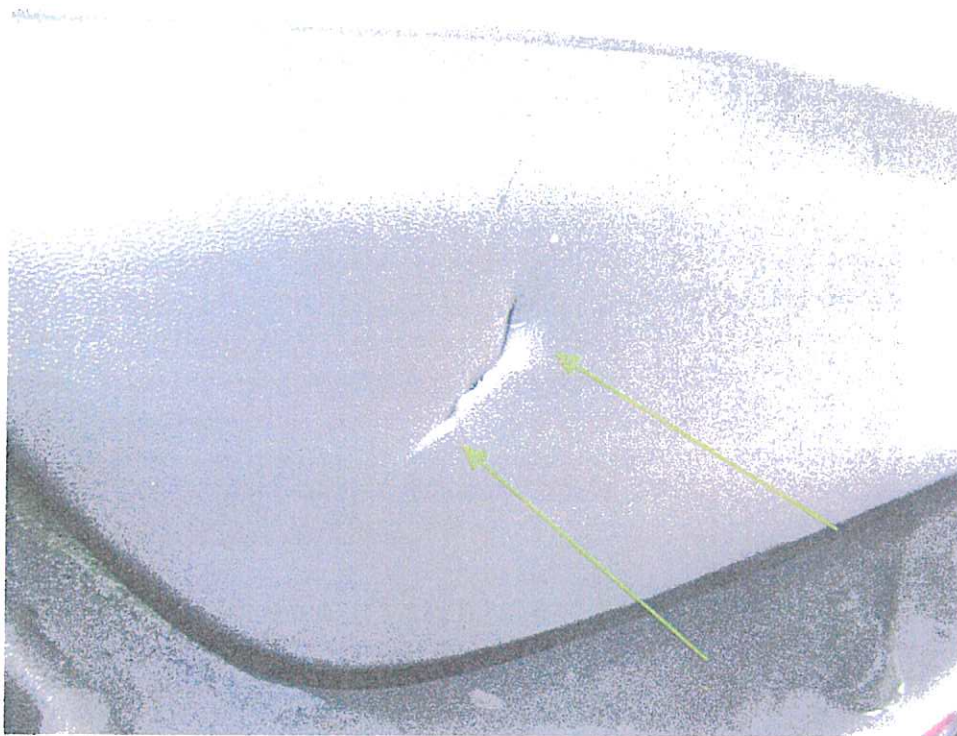
Bild 11 : Heckklappenleiste unten verschrammt und deformiert

| LEIT-NR | MENGE | BEZEICHNUNG | TEILE-NR | PREIS |
|---|---|---|---|---|
| 3169 | | ZIERLEISTE U HECKSCH | 75575 42040 | 23.71 |

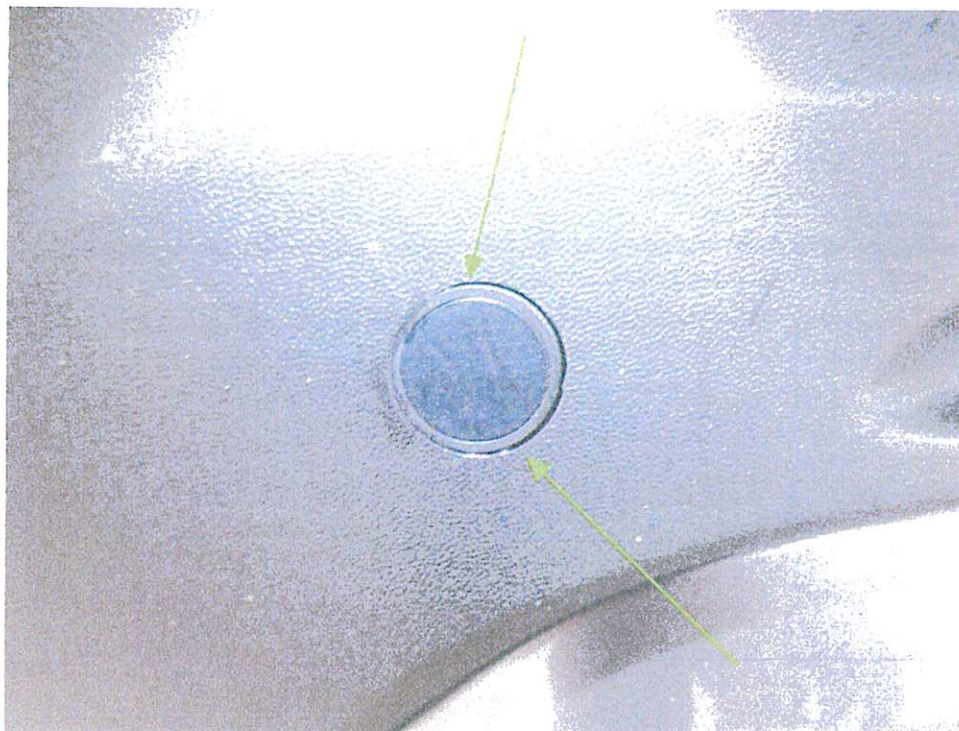
Bild 12 : Parksensor hinten links außen durch Anstoß nach innen gedrückt

| LEIT-NR | MENGE | BEZEICHNUNG | TEILE-NR | PREIS |
|---|---|---|---|---|
| 2673 | | SENSOR H A L PARKH | :89341 60060C5 | 164.66 |

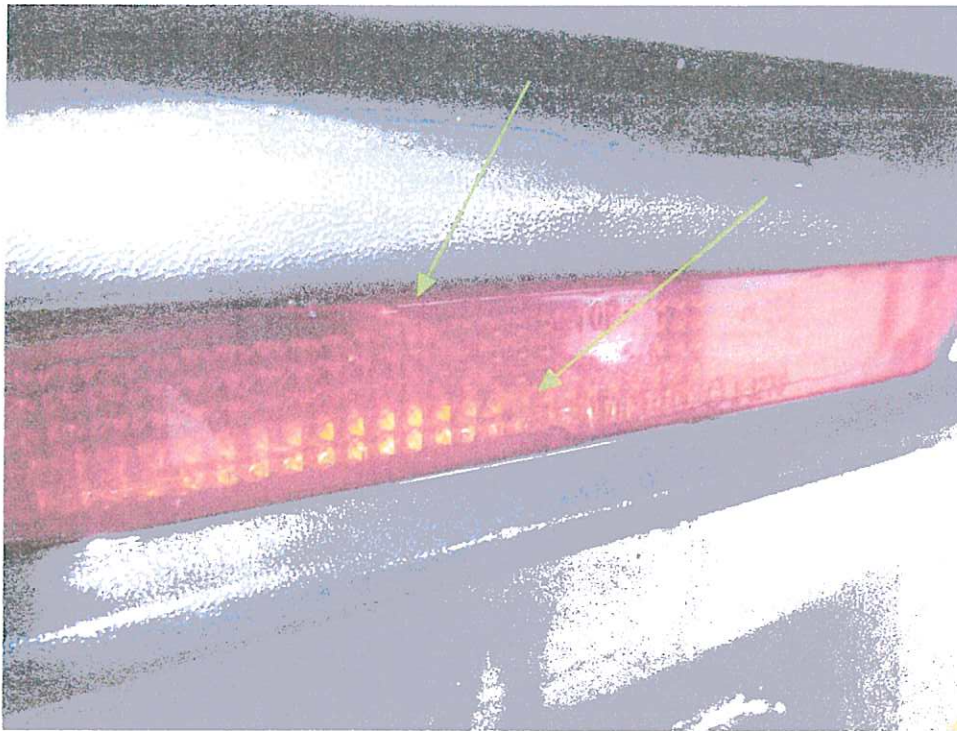
Bild 13 : Reflektor hinten links gebrochen

| LEIT-NR | MENGE | BEZEICHNUNG | TEILE-NR | PREIS |
|---|---|---|---|---|
| 3403 | | REFLEKTOR STOSST H L | 81920 48012 | 61.76 |

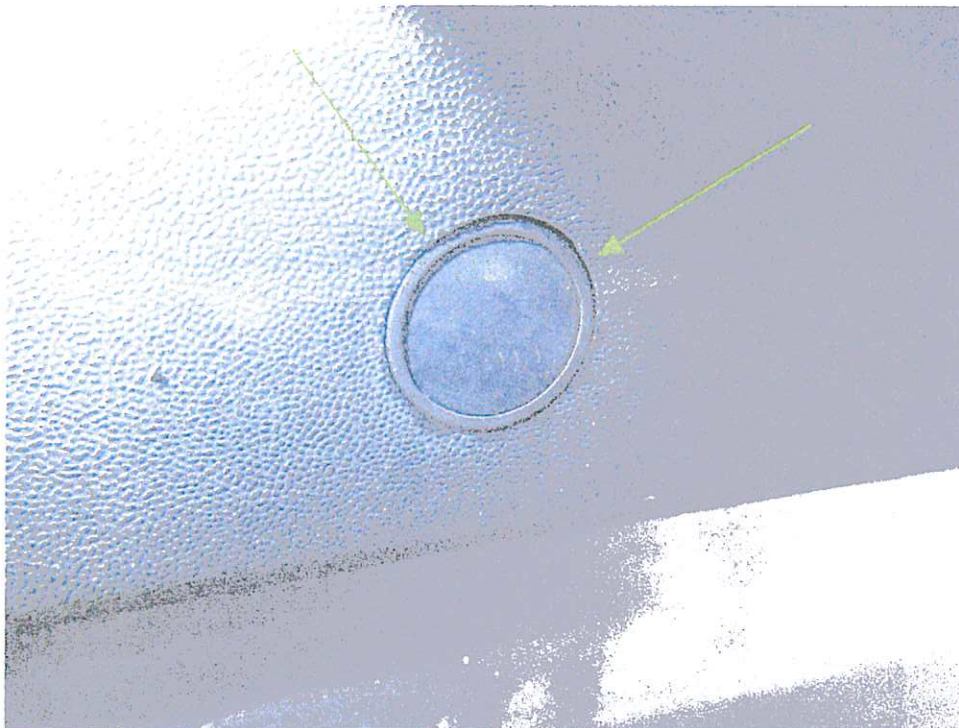
Bild 14 : Parksensor hinten links innen durch Anstoß nach innen gedrückt

| LEIT-NR | MENGE | BEZEICHNUNG | TEILE-NR | PREIS |
|---|---|---|---|---|
| 2671 | | SENS H M L PARKHILFE | :89341 60060C3 | 164.66 |

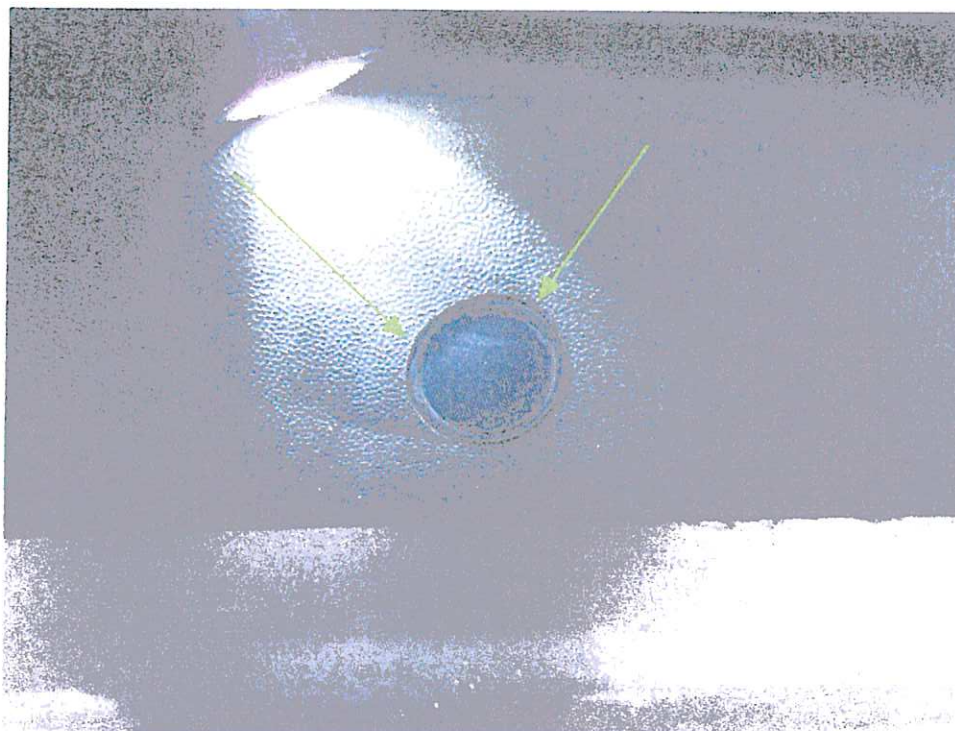
Bild 15 : Parksensor hinten rechts innen durch Anstoß nach innen gedrückt

| LEIT-NR | MENGE | BEZEICHNUNG | TEILE-NR | PREIS |
|---|---|---|---|---|
| 2672 | | SENS H M R PARKHILFE | :89341 60060C3 | 164.66 |

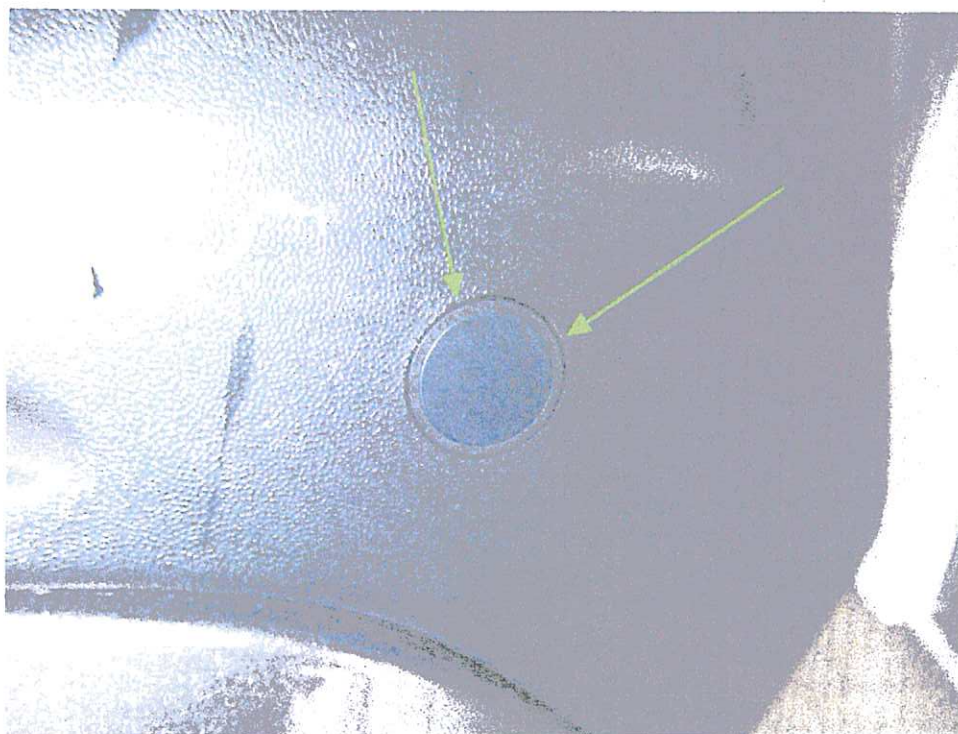
Bild 16 : Parksensor hinten rechts außen durch Anstoß nach innen gedrückt

| LEIT-NR | MENGE | BEZEICHNUNG | TEILE-NR | PREIS |
|---|---|---|---|---|
| 2674 | | SENSOR H A R PARKH | :89341 60060C5 | 164.66 |

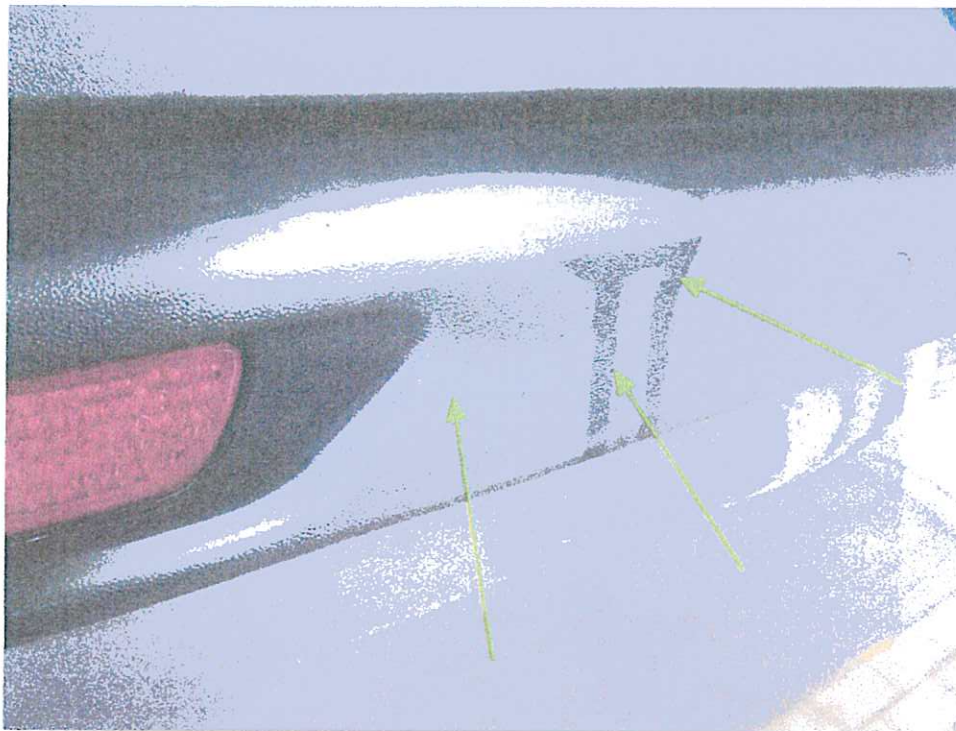
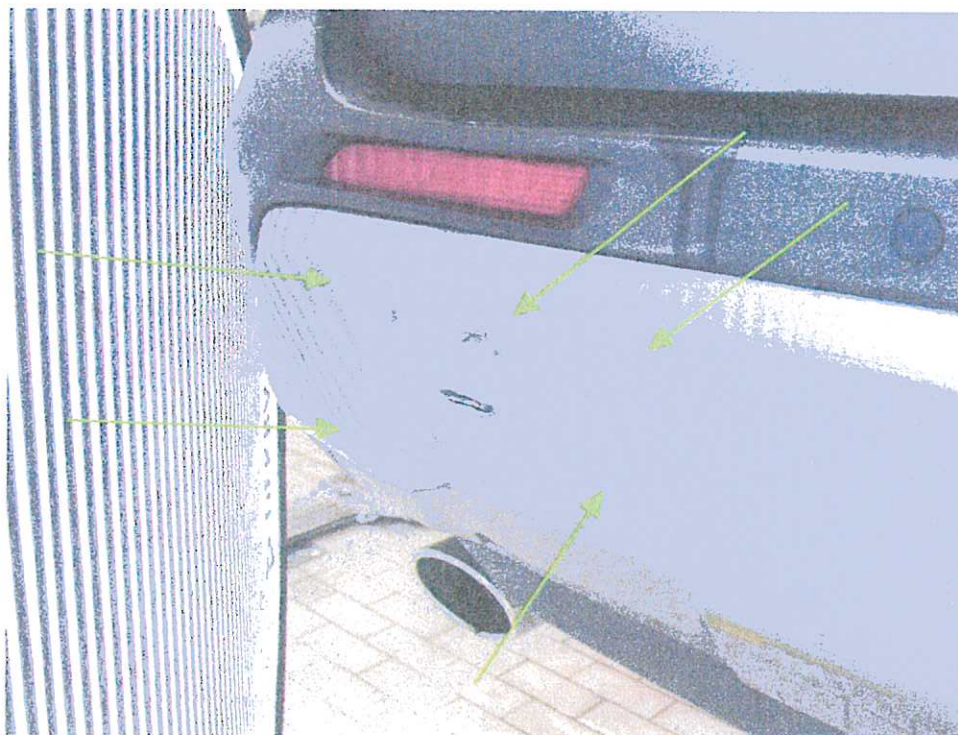
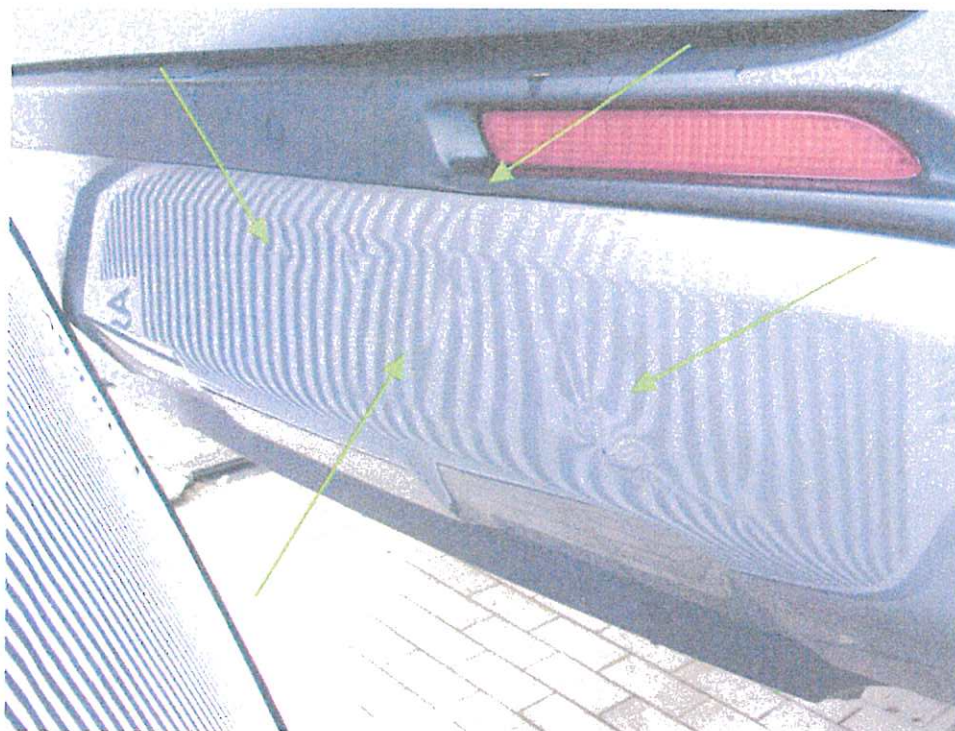
Bild 17 : Stoßfängerverkleidung hinten Mitte verschrammt und deformiert

Bild 18 : Stoßfängerverkleidung hinten Mitte verschrammt und deformiert

Bild 19 : Stoßfängerverkleidung hinten Mitte verschrammt und deformiert

| LEIT-NR | MENGE | BEZEICHNUNG | TEILE-NR | PREIS |
|---|---|---|---|---|
| 2581 | | STOSSFAENGER H | 52159 42932 | 425.22 |

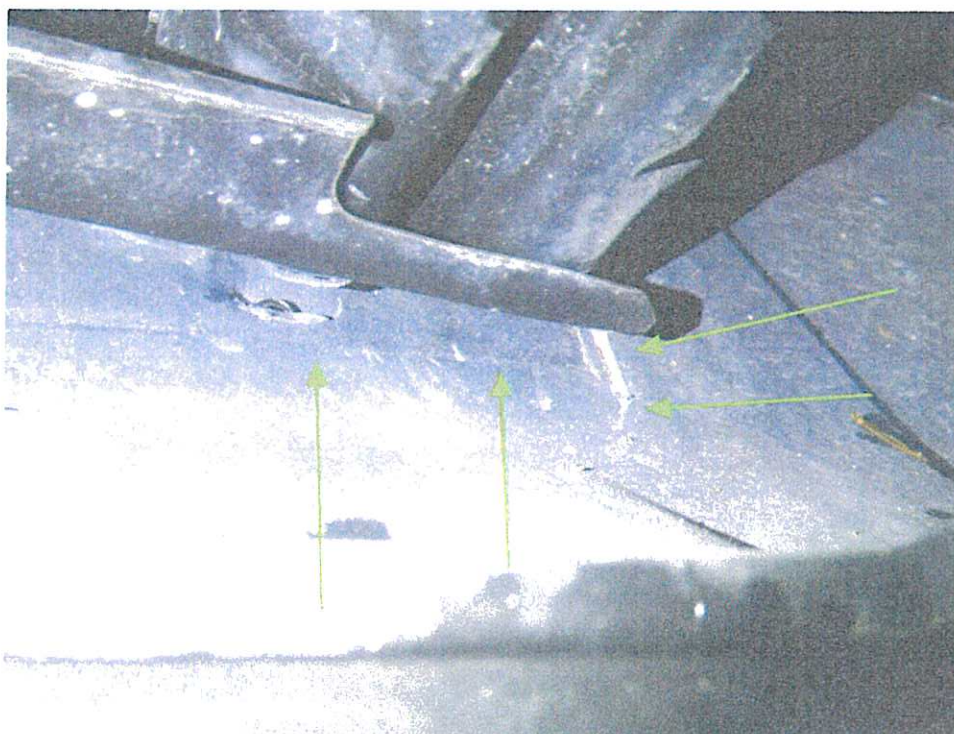
Bild 20 : Querträger hinten durch Anstoß deformiert und zeichnet sich innen am Stoßfänger hinten ab

| LEIT-NR | MENGE | BEZEICHNUNG | TEILE-NR | PREIS |
|---|---|---|---|---|
| 2640 | | TRAEGER STOSSF H | 52023 42070 | 215.90 |

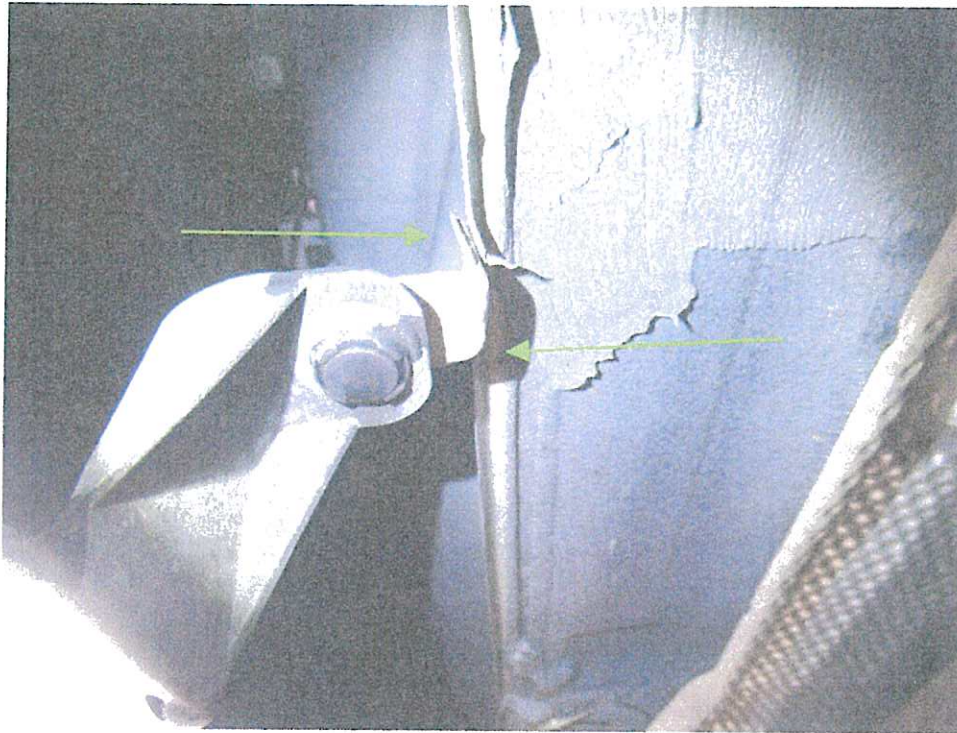
Bild 21 : Abschlussblech durch Anstoß deformiert

| ARB.POS.NR/<br>LEIT-NR | ARBEITSGANG | 2-SCHICHT-METALLIC<br>2-SCHICHT-METALLIC<br>MONT-TEILE AUSGEBAUT | AW | ARB.-<br>PREIS |
|---|---|---|---|---|
| 3790 | ABSCHLUSSBLECH | REPARATURLACK ST III | 10 | 290.00 |

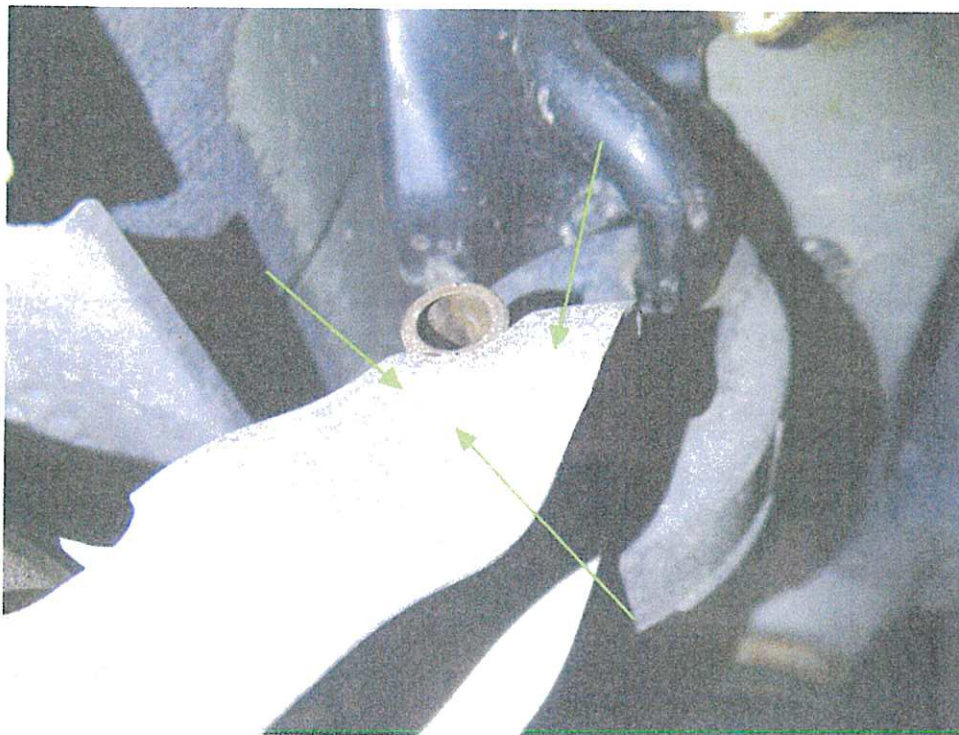
Bild 22 : Endtopf durch Anstoß verschrammt

| LEIT-NR | MENGE | BEZEICHNUNG | TEILE-NR | PREIS |
|---|---|---|---|---|
| 8833 | | SCHALLDAEMPFER H | 17430 25241 | 837.01 |

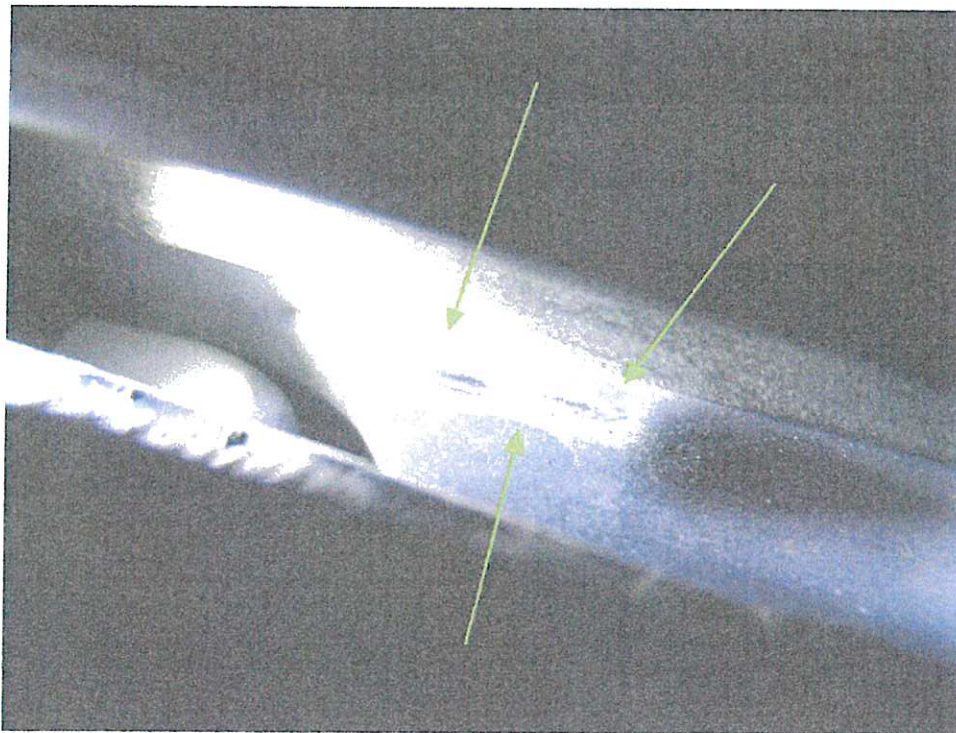
Bild 23 : Kofferboden durch Anstoß verschrammt und deformiert

| ARB.POS.NR/<br>LEIT-NR | ARBEITSGANG | 2-SCHICHT-METALLIC<br>2-SCHICHT-METALLIC<br>MONT-TEILE AUSGEBAUT | AW | ARB.-<br>PREIS |
|---|---|---|---|---|
| 3760 | BODENBLECH H | INNENTEILLACK ST II | 10 | 290.00 |
