## » Übersicht

**Auftrags-Nr:** 1001653251  
**Besichtigt am:** 23.08.2024 11:47  
**Berichts-Nr:** 6967654  
**FIN:** WVGZZZ5NZLM028585

| <b>Modell:</b> | Tiguan |

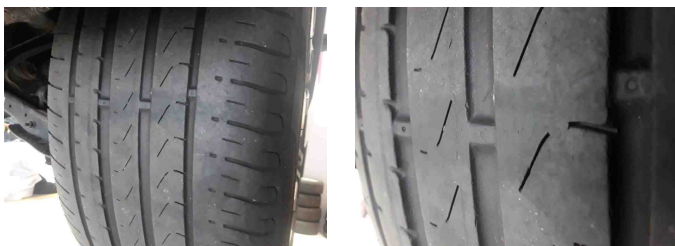
| Hersteller | Ort | Position | Typ | Felge | Dimension | Profiltiefe |
|---|---|---|---|---|---|---|
| Pirelli | Hinten | Rechts | Sommer | Aluminium | 255/40 R 20 101 V | 1,5 mm |

| Nr | Bauteil | Schadensbeschreibung | Reparaturempfehlung |
|---|---|---|---|
| 2 | Reifen hinten rechts | Verschlissen | Ersetzen |

2 - Reifen hinten rechts - Verschlissen - Ersetzen

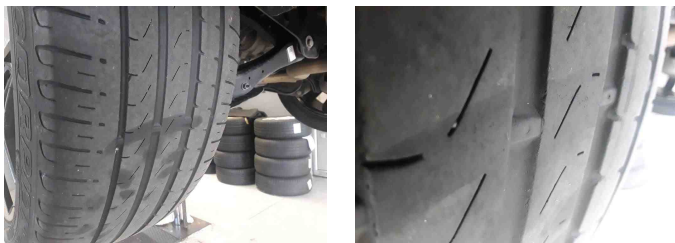
| Hersteller | Ort | Position | Typ | Felge | Dimension | Profiltiefe |
|---|---|---|---|---|---|---|
| Pirelli | Hinten | Links | Sommer | Aluminium | 255/40 R 20 101 V | 2,0 mm |

| Nr | Bauteil | Schadensbeschreibung | Reparaturempfehlung |
|---|---|---|---|
| 3 | Reifen hinten links | Verschlissen | Ersetzen |

3 - Reifen hinten links - Verschlissen - Ersetzen

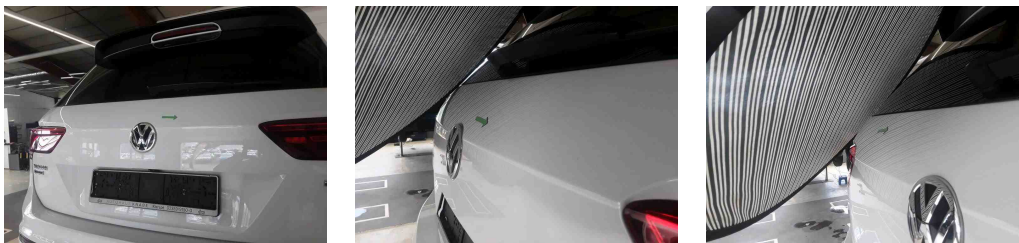
| Nr | Bauteil | Schadensbeschreibung | Reparaturempfehlung |
|---|---|---|---|
| 4 | Heckklappe | Delle(n) | Kaltdrücken |

4 - Heckklappe - Delle(n) - Kaltdrücken

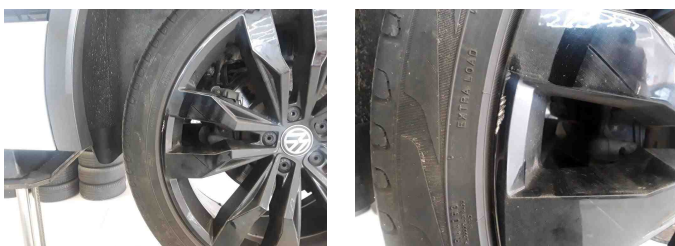
| Nr | Bauteil | Schadensbeschreibung | Reparaturempfehlung |
|---|---|---|---|
| 5 | Alufelge hinten links | Kratzer | Pauschalbetrag |

5 - Alufelge hinten links - Kratzer - Pauschalbetrag

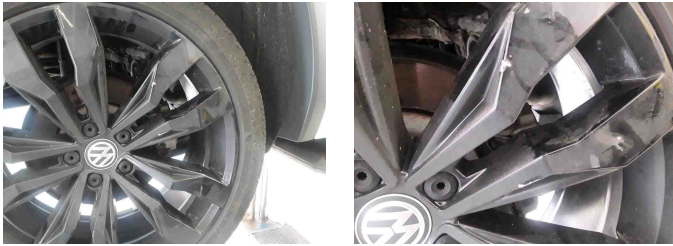
| Nr | Bauteil | Schadensbeschreibung | Reparaturempfehlung |
|---|---|---|---|
| 6 | Alufelge hinten rechts | Kratzer | Pauschalbetrag |

6 - Alufelge hinten rechts - Kratzer - Pauschalbetrag

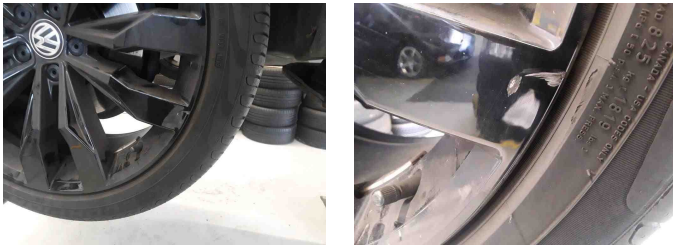
| Nr | Bauteil | Schadensbeschreibung | Reparaturempfehlung |
|---|---|---|---|
| 7 | Alufelge vorne links | Kratzer | Pauschalbetrag |

7 - Alufelge vorne links - Kratzer - Pauschalbetrag

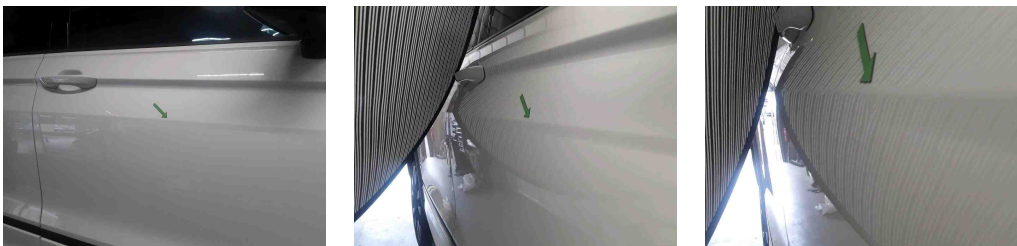
| Nr | Bauteil | Schadensbeschreibung | Reparaturempfehlung |
|---|---|---|---|
| 8 | Tür vorne rechts | Delle(n) | Kaltdrücken |

8 - Tür vorne rechts - Delle(n) - Kaltdrücken

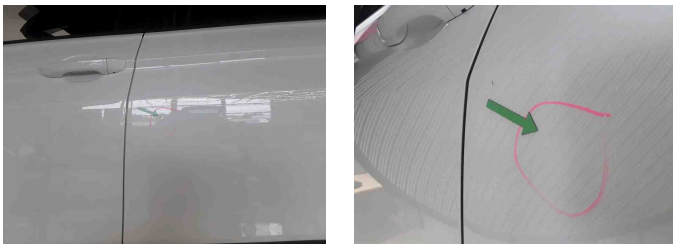
| Nr | Bauteil | Schadensbeschreibung | Reparaturempfehlung |
|---|---|---|---|
| 9 | Tür hinten links | Delle(n) | Kaltdrücken |

9 - Tür hinten links - Delle(n) - Kaltdrücken
