BMW X 5 xDrive50e Steptronic

3.0 Liter, Benzin Plugin Hybrid, Automatik

UNFALL / VORSCHADEN

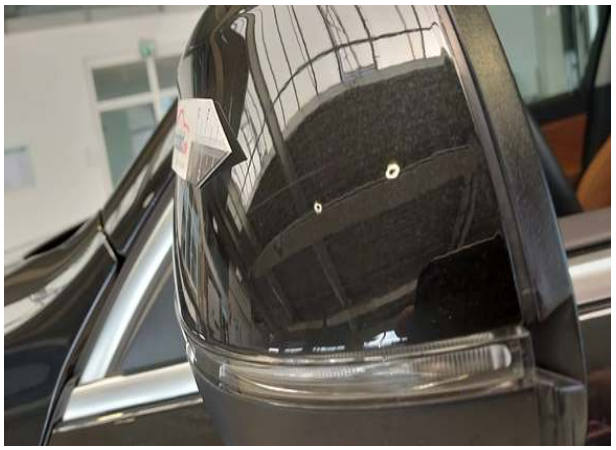
Bild 31: Außenspiegel links - Kratzer
