TÜV SÜD Auto Partner GmbH
Wiesenring 2
04159 Leipzig

Erstellungsdatum: 10.07.2026
Protokollnummer 46449368
Anlieferungsdatum 10.07.2026

Hersteller: BMW
Modell: X3 xDrive30d Aut.
Auftragsnummer: 470880
FIN: WBA85BZ050N151757

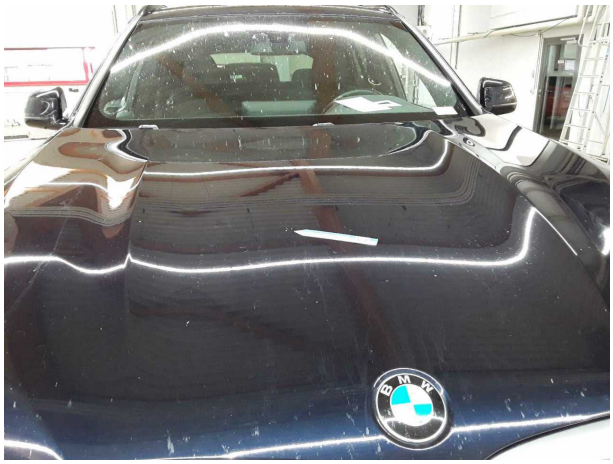
Abbildung 19: Schadenfotos

Nr.	Bauteilgruppe	Beschreibung
1	Schweller rechts	Schweller (Halter Leuchte) - gebrochen / gerissen
2	Motorhaube	Motorhaube - Delle / Lackschaden

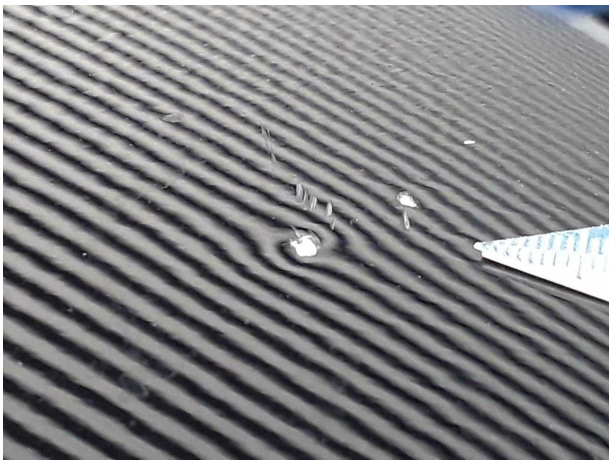
Abbildung 20: Schadenfotos

Nr.	Bauteilgruppe	Beschreibung
1	Stossfänger hinten	Stossfänger hinten - Kratzer
2	Karosserie	B-Säule rechts - Kratzer
