PROTOKOLLNUMMER: 47601627

Gutachten

Betreff	Hereinnahmebewertung Inzahlungnahme Vermarktungsprotokoll
Besichtigungsdatum / Ort	16.09.2026 / WELLER Premium GmbH Bergedorfer Str. 68 21033 Hamburg
Vehicle identification number	WBA41EU0509S92792

Betreff	Hereinnahmebewertung Inzahlungnahme Vermarktungsprotokoll
Besichtigungsdatum / Ort	16.09.2026 / WELLER Premium GmbH Bergedorfer Str. 68 21033 Hamburg
Besichtigung durch	Max Sharma
Fahrzeugart	Passenger Car
Hersteller	BMW
Modell / Verkaufsbezeichnung	X5 xDrive50e
Schlüssel-Nummern HSN / TSN	0005 DJM 00011
Vehicle identification number	WBA41EU0509S92792
Erstzulassung / Letzte Zulassung	15.09.2023 / 15.09.2023
Nächste HU	09/2026
Fahrzeug Dokumente	Zum Zeitpunkt der Besichtigung lag die Zulassungsbescheinigung Teil 1 (Schein) vor, die Zulassungsbescheinigung Teil 2 (Brief) lag nicht vor.
Laufleistung	47.239 km / abgelesen
Farbe / Farbcode	Schwarz Metallic
Antriebsart	Allradantrieb
Kraftstoffart	Hybr.B/E ext.aufl
Hubraum / Zylinder	2.998 ccm / 6
Leistung	230 kW
Schadstoffklasse	EURO6
zul. Gesamtgewicht (kg)	3.200
Anzahl Türen / Anzahl Sitze	5 / 5
Getriebe	Automatik
Polster / Farbe	Leder / Schwarz
Anzahl Schlüssel	2 von 2 Schlüsseln vorhan

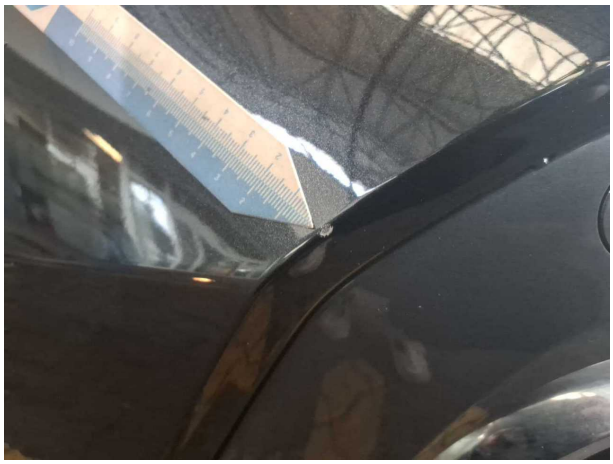
Beschädigung 1: Stossfänger hinten: Stossfänger hinten - verkratzt / verschürft - auslegen / polieren

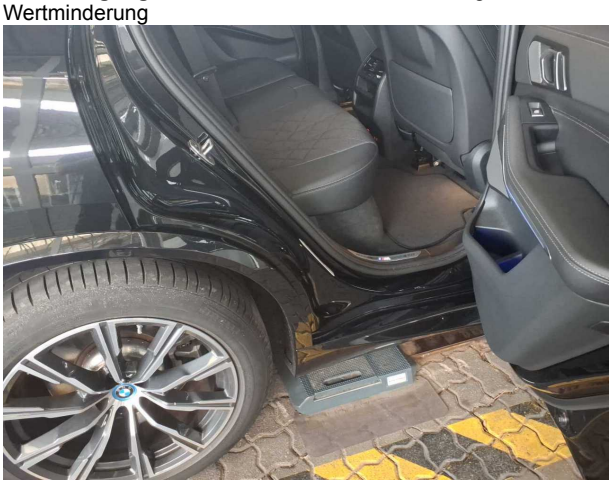
Beschädigung 3: Tür hinten links: Tür - Lackmangel - Wertminderung
