Expertise

Protokollnummer: 47624752
Auftrags-Nr / Referenz: 26811832
Besichtigungsdatum: 15.09.2026

Hersteller: Volkswagen	Modell: Passat Variant 2.0 TDI SCR DSG Elegance
FIN: WVWZZZ3CZNE065670

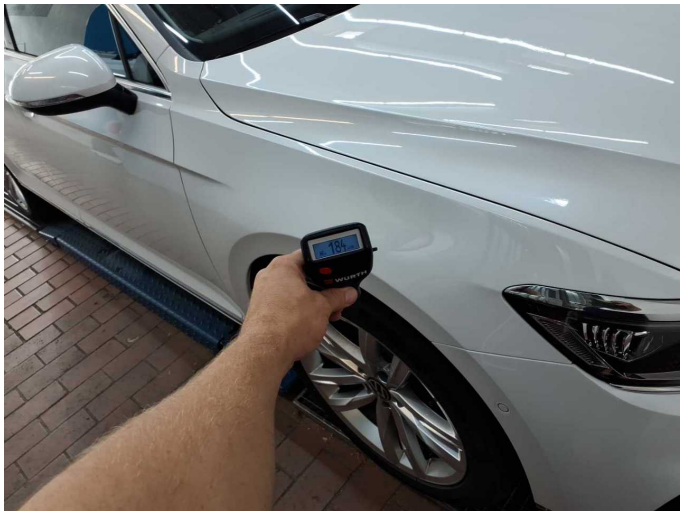
Nachlackierung 1: Kotflügel rechts, Motorhaube, Seitenwand rechts, Tür hinten rechts, Tür vorne rechts

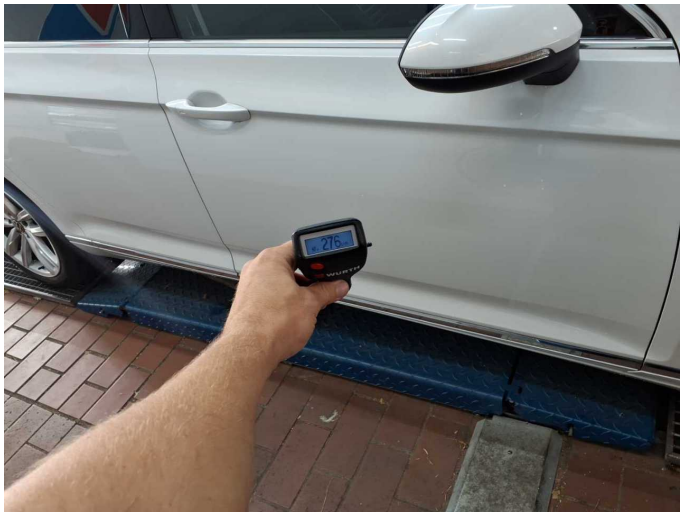
Nachlackierung 1: Kotflügel rechts, Motorhaube, Seitenwand rechts, Tür hinten rechts, Tür vorne rechts

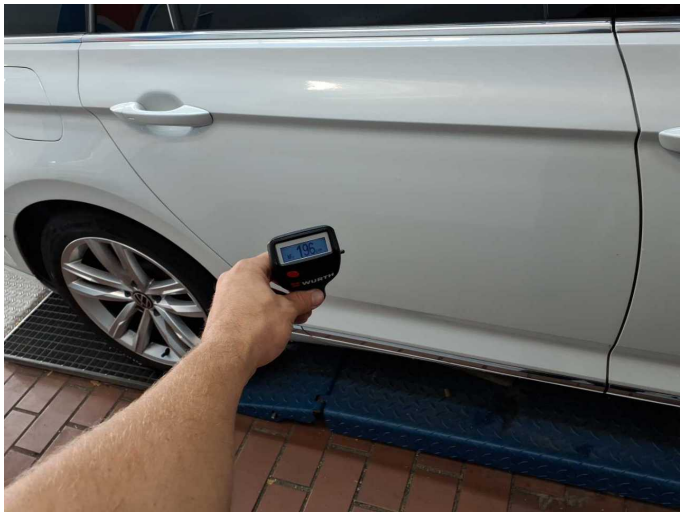
Nachlackierung 1: Kotflügel rechts, Motorhaube, Seitenwand rechts, Tür hinten rechts, Tür vorne rechts

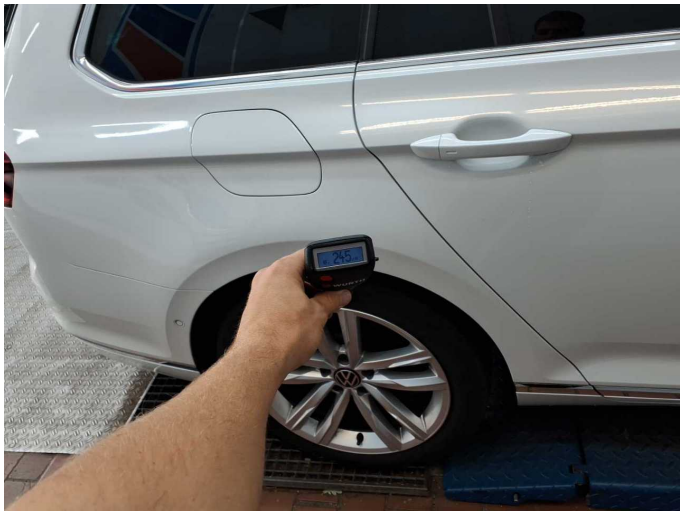
Nachlackierung 1: Kotflügel rechts, Motorhaube, Seitenwand rechts, Tür hinten rechts, Tür vorne rechts
