Hüsges Gruppe©
Die Gutachter

Fahrzeugdaten

Kia Sorento (MQ4)(2020->) Platinum 4WD Plug-In Hybrid

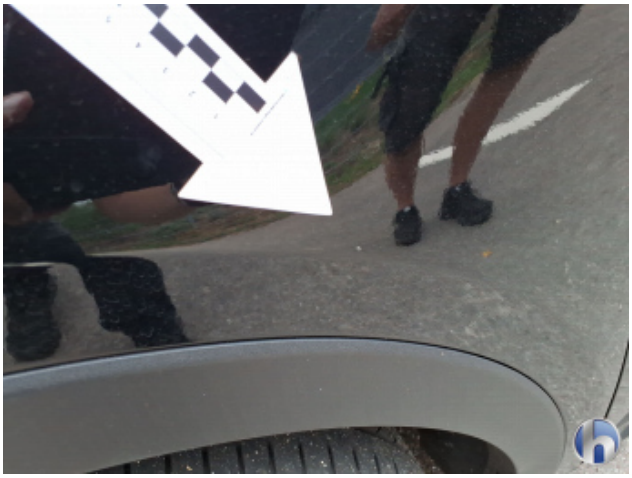
4. Kotflügel Vorne - Links
Steinschlag - Ohne Reparatur

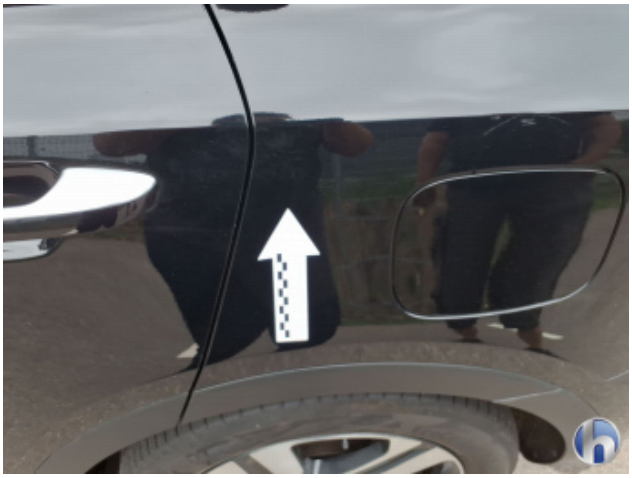
13. Tür Vorne - Links
Kratzer - Smart Repair

14. Seitenwand - Hinten - Links
Kratzer - Smart Repair

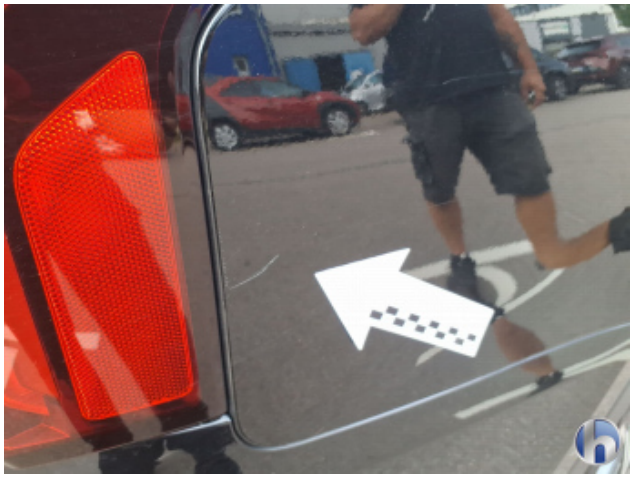
17. Seitenwand - Hinten - Rechts
Kratzer - Smart Repair
