# BERICHT

Name des Rapports  
**19822**

Schäfer Automobile  
Wahnsdorfer Straße 1  
01468 Moritzburg

| Typ | <b>SUV [Subaru Forester (2018 - )]</b> |

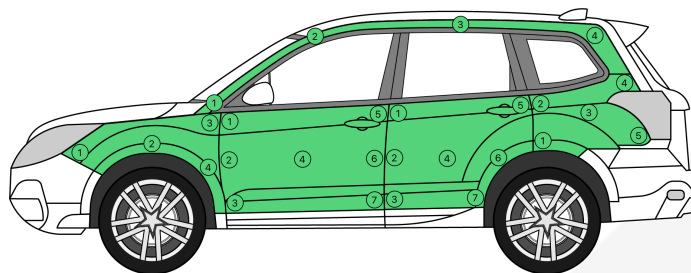
| LINKE SEITE | | | | | | | | | | | |
|---|---|---|---|---|---|---|---|---|---|---|---|
| Kotflügel vorne links | Fe | 78 | 99 | 88 | 90 | 86 | 99 | 78 | - | - | - |
| Tür vorne links | Fe | 92 | 131 | 107 | 115 | 131 | 95 | 104 | 105 | 106 | 92 |
| Tür hinten links | Fe | 91 | 129 | 106 | 129 | 103 | 91 | 110 | 116 | 95 | 99 |
| Dachholm links | Fe | 121 | 142 | 136 | 121 | 140 | 142 | 140 | - | - | - |
| Kotflügel hinten links | Fe | 91 | 135 | 114 | 91 | 107 | 117 | 122 | 135 | - | - |

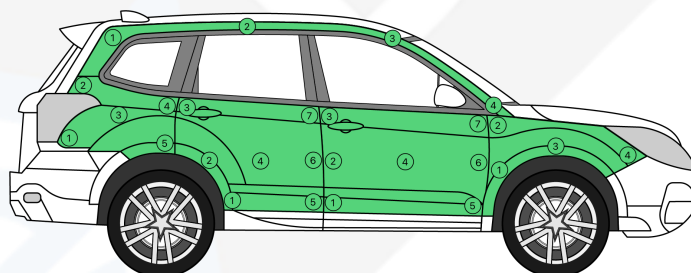
| RECHTE SEITE | | | | | | | | | | | |
|---|---|---|---|---|---|---|---|---|---|---|---|
| Kotflügel vorne rechts | Fe+Zn | 78 | 95 | 86 | 84 | 88 | 78 | 95 | - | - | - |
| Tür vorne rechts | Fe+Zn | 84 | 134 | 111 | 84 | 109 | 134 | 106 | 102 | 116 | 129 |
| Tür hinten rechts | Fe | 79 | 126 | 104 | 79 | 97 | 116 | 114 | 87 | 108 | 126 |
| Dachholm rechts | Fe+Zn | 75 | 108 | 90 | 86 | 91 | 108 | 75 | - | - | - |
| Kotflügel hinten rechts | Fe | 98 | 126 | 112 | 121 | 126 | 98 | 111 | 104 | - | - |

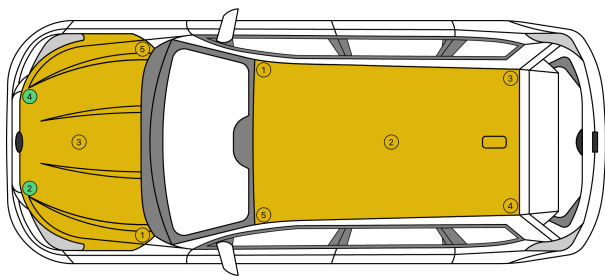
## OBEN

| | Grundwerks<br>toff | Min | Max | Mittel | 1. | 2. | 3. | 4. | 5. | 6. | 7. |
|---|---|---|---|---|---|---|---|---|---|---|---|
| Motorhaube | Al | 160 | 181 | 170 | 172 | 162 | 177 | 160 | 181 | - | - |
| Dach | Fe | 173 | 262 | 215 | 173 | 262 | 220 | 224 | 194 | - | - |

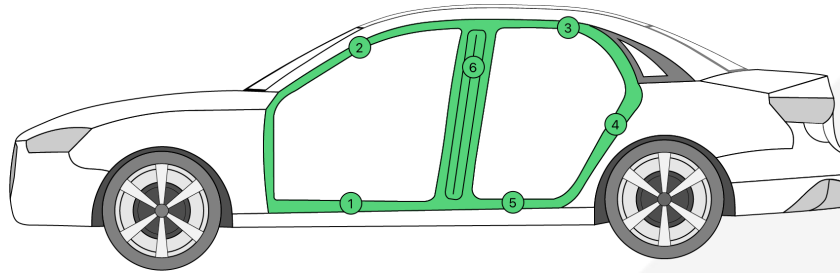
| LINKE SEITE | | | | | | | | | | | |
|---|---|---|---|---|---|---|---|---|---|---|---|
| Linke Seite | Fe | 44 | 70 | 53 | 56 | 47 | 44 | 52 | 48 | 70 | - |

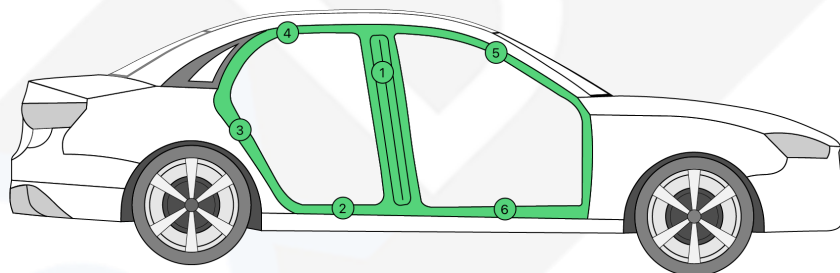
| RECHTE SEITE | | | | | | | | | | | |
|---|---|---|---|---|---|---|---|---|---|---|---|
| Rechte Seite | Fe | 47 | 74 | 57 | 74 | 57 | 58 | 51 | 47 | 55 | - |

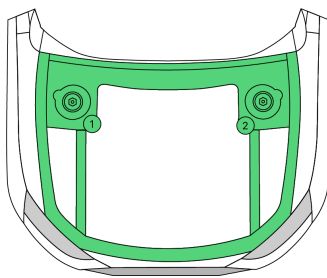
| MOTORRAUM | | | | | | | | | | | |

| MOTORRAUM | | | | | | | | | | | |
|---|---|---|---|---|---|---|---|---|---|---|---|
| Motorraum | Fe+Zn | 42 | 43 | 42 | 42 | 43 | - | - | - | - | - |

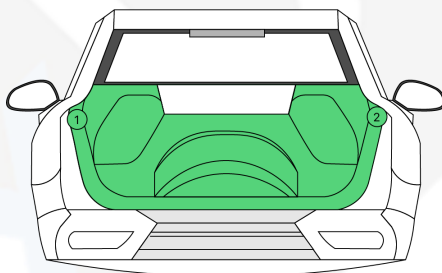
| KOFFERRAUM | | | | | | | | | | | |

| KOFFERRAUM | | | | | | | | | | | |
|---|---|---|---|---|---|---|---|---|---|---|---|
| Kofferraum | Fe | 48 | 53 | 50 | 48 | 53 | - | - | - | - | - |
