## Zustandsbericht / Minderwertgutachten

**Kennzeichen**
**FR MT780**
**FIN**
**WAUZZZF45PA032486**

| Typ / Verkaufsbez. | A4 Avant 40 TDI quattro S tronic S line | Aufbauart | Kombi |

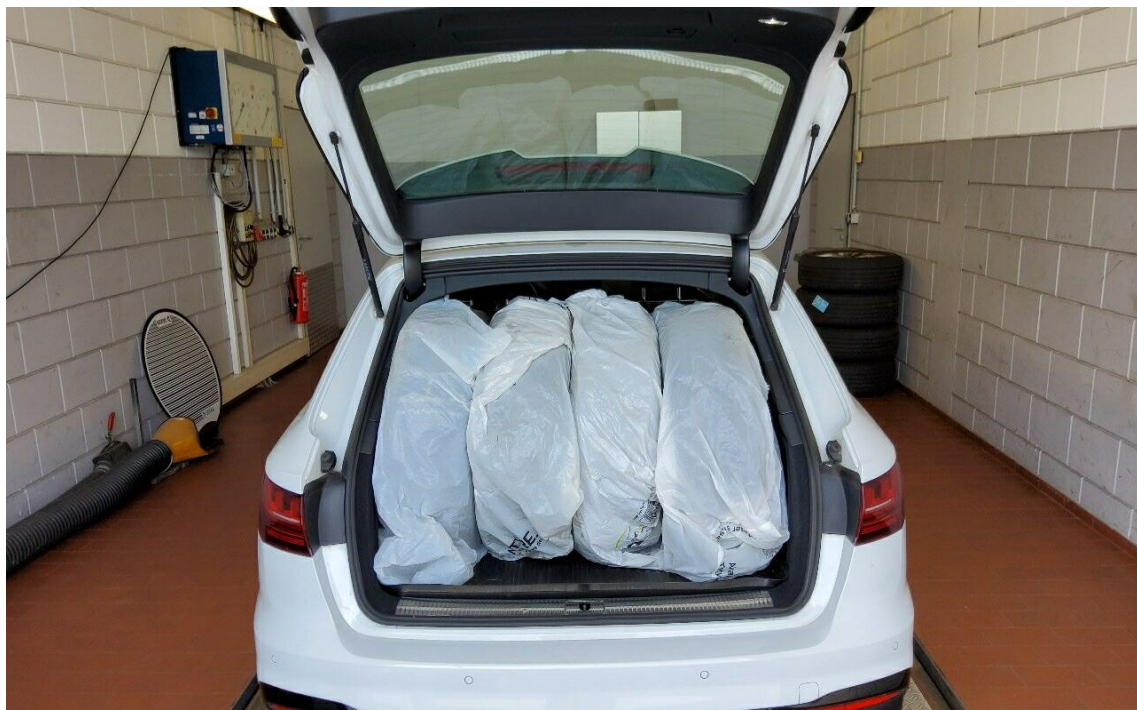
**Am Fahrzeug montiert Sommeräder, Winterradsatz im Kofferraum.**

Bild 12 : Zusätzlicher Radsatz (Winterreifen) im Kofferraum

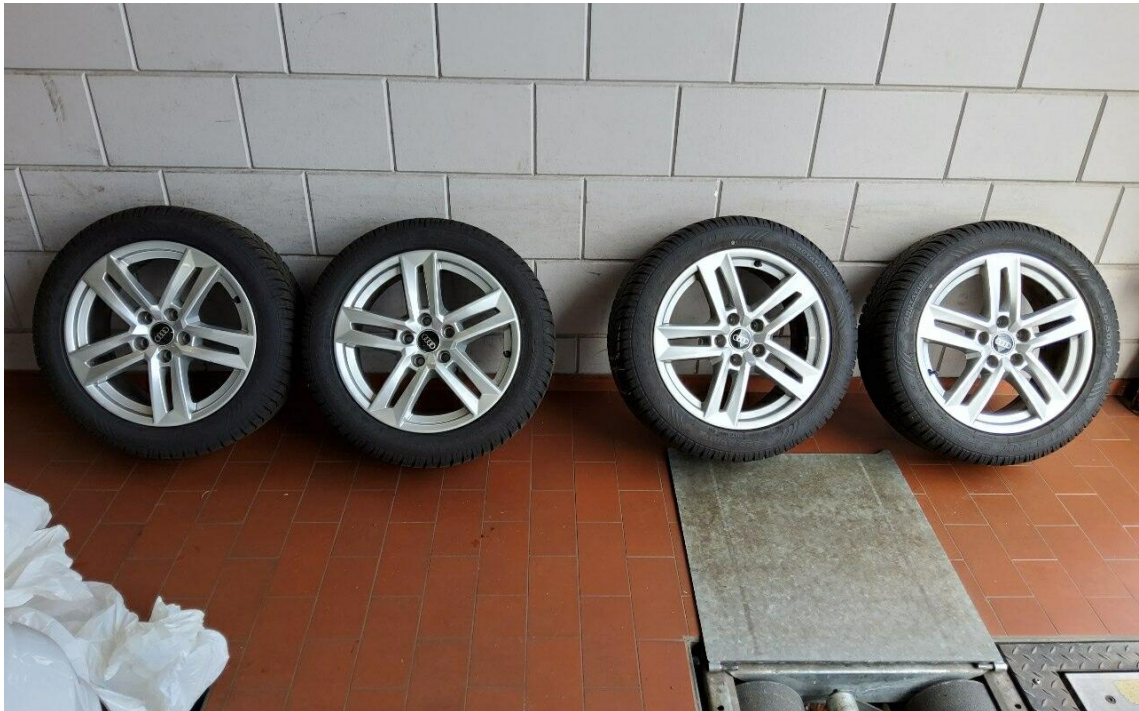
Bild 13 :    Zusätzlicher Radsatz (Winterreifen)
