Expertise

Protokollnummer: 40150563  
Auftrags-Nr / Referenz: 24779762  
Besichtigungsdatum: 13.06.2025

Modell: GLC 220 d 4Matic 9G-TRONIC AMG Line

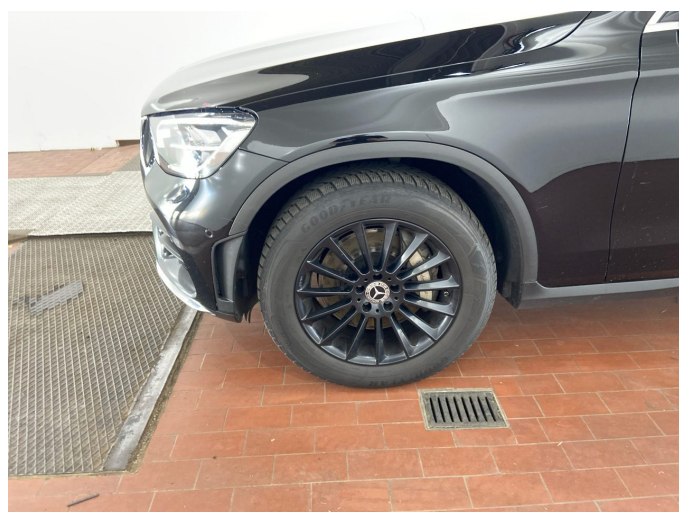
Abbildung 12: Montierte Bereifung

| # | Reifengröße | Reifentyp | Hersteller | Profiltiefe |
|---|---|---|---|---|
| 1) | 235/60 R18 107H | Winterreifen auf Leichtmetall | Goodyear | 3mm / 3mm |
| 2) | 235/60 R18 107H | Winterreifen auf Leichtmetall | Goodyear | 3mm / 3mm |

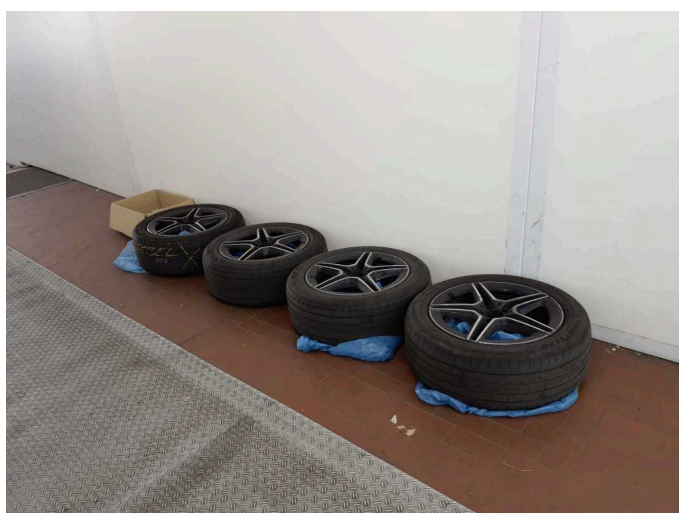
Abbildung 15: Zusatzbereifung

| # | Reifengröße | Reifentyp | Hersteller | Profiltiefe |
|---|---|---|---|---|
| 1) | 235/55 R19 105V | Sommerreifen auf Leichtmetall | Goodyear | 4mm / 4mm |
| 2) | 235/55 R19 105V | Sommerreifen auf Leichtmetall | Goodyear | 4mm / 1mm |

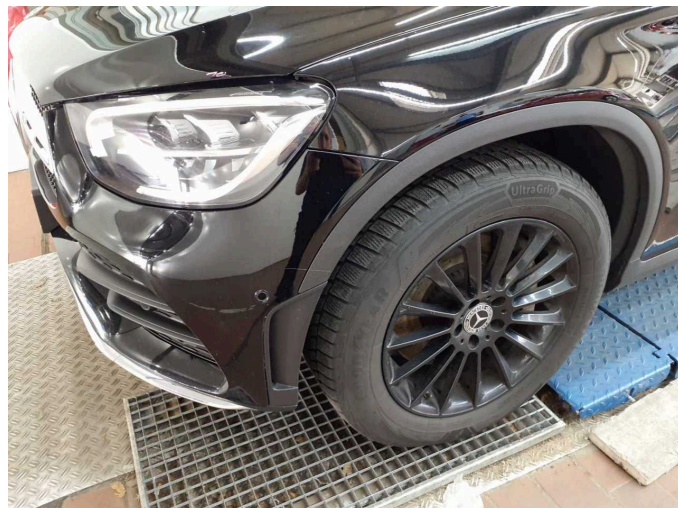
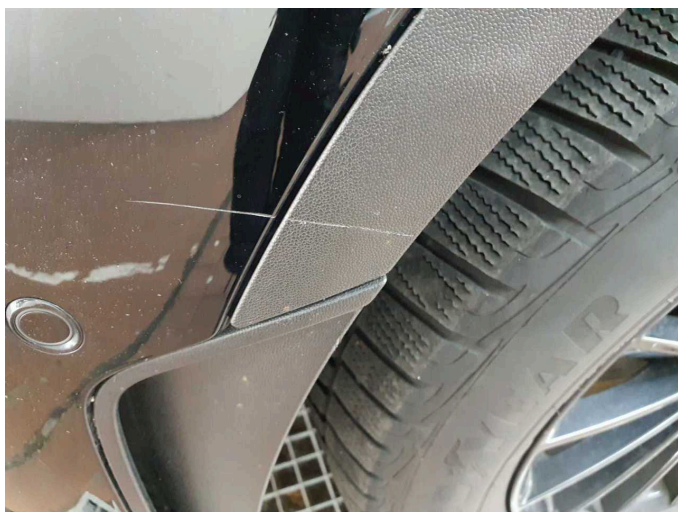
| Nr. | Bauteilgruppe | Beschreibung |
|---|---|---|
| 1 | Kotflügel links | Radhausverbreiterung - verkratzt / verschürft - Wertminderung |

**Beschädigung 1:** Kotflügel links: Radhausverbreiterung - verkratzt / verschürft - Wertminderung

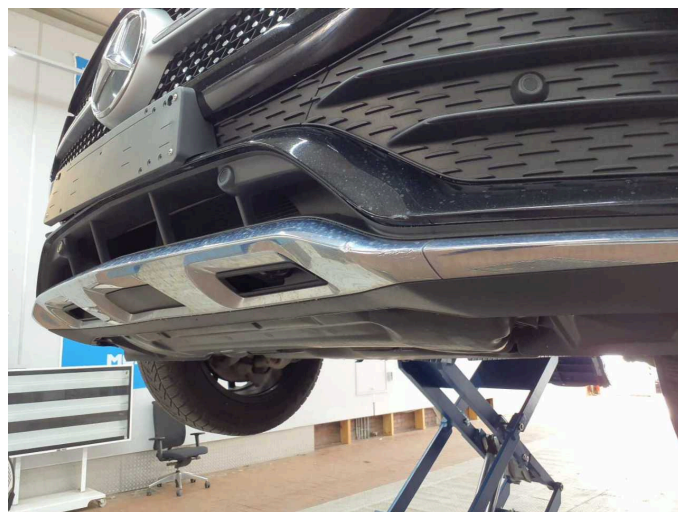
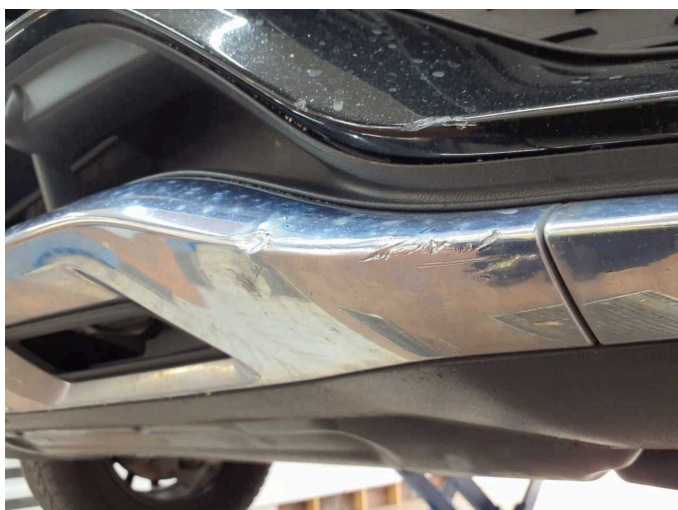
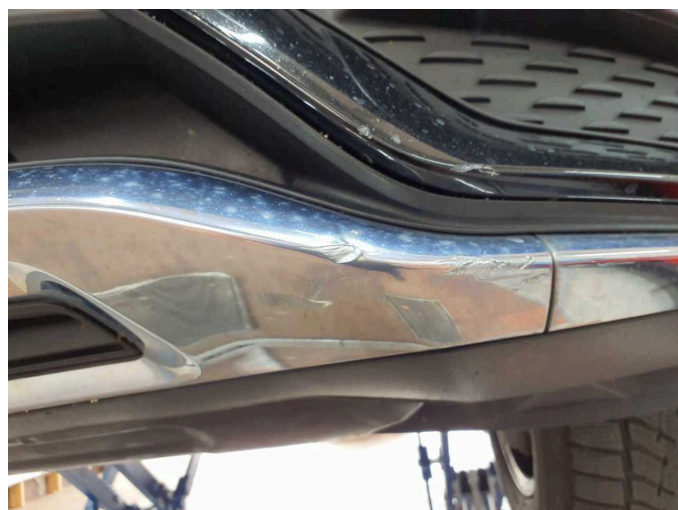
| Nr. | Bauteilgruppe | Beschreibung |
|---|---|---|
| 2 | Stoßfänger vorn | Spoiler - verkratzt / verschürft - erneuern |

**Beschädigung 2:** Stossfänger vorn: Spoiler - verkratzt / verschürft - erneuern

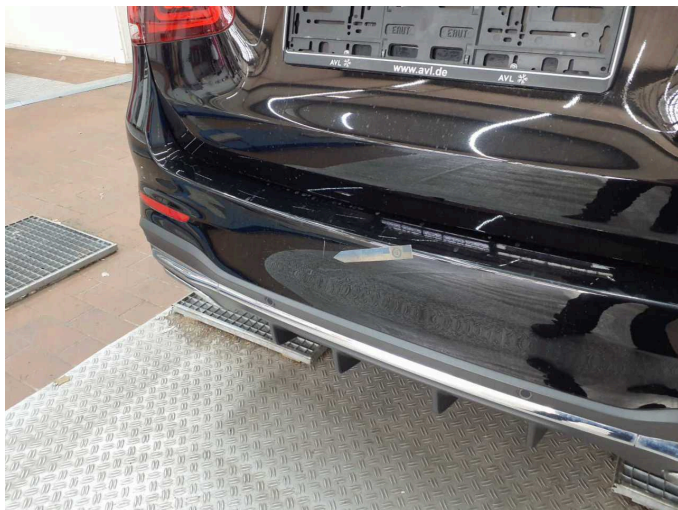
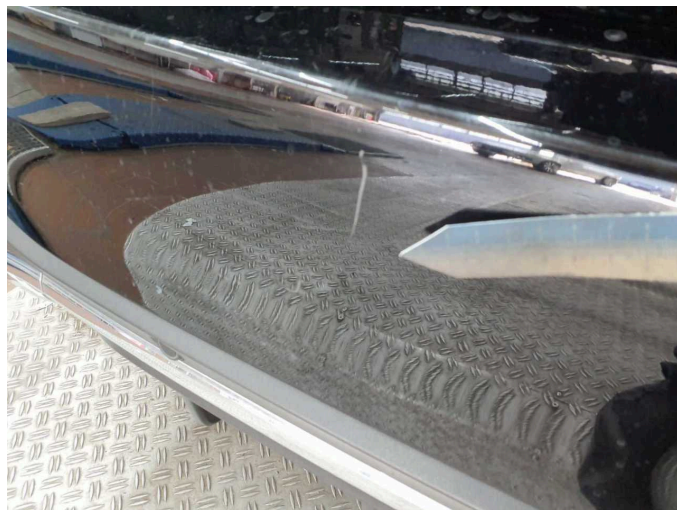
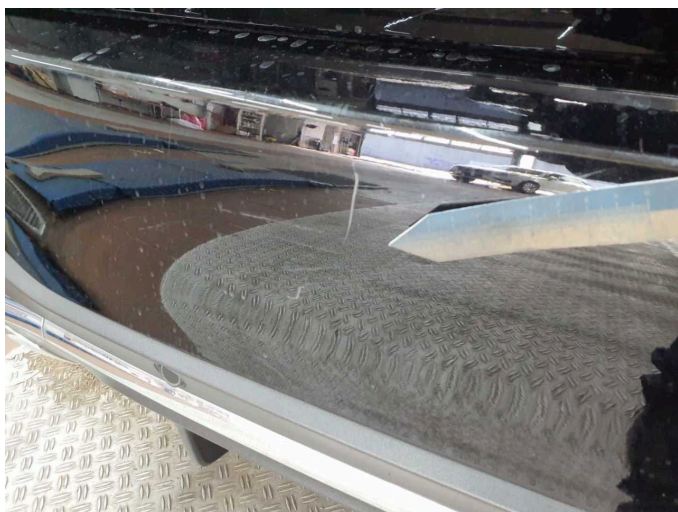
| Nr. | Bauteilgruppe | Beschreibung |
|---|---|---|
| 3 | Stoßfänger hinten | Stoßfänger hinten - Kratzer - Smart Repair |

**Beschädigung 3:** Stossfänger hinten: Stossfänger hinten - Kratzer - Smart Repair

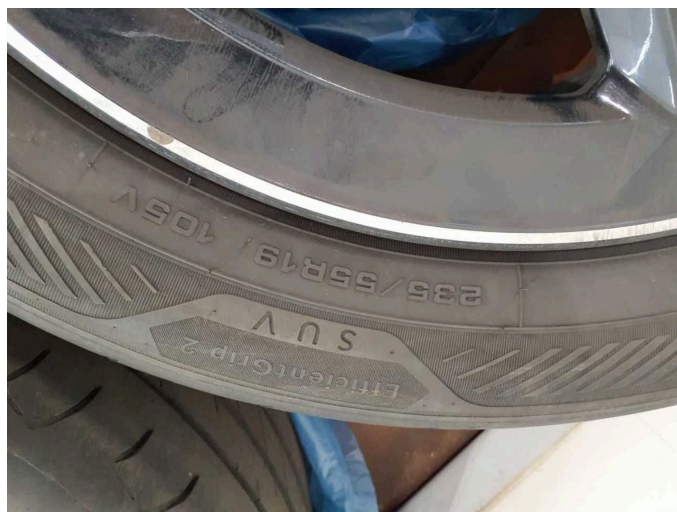
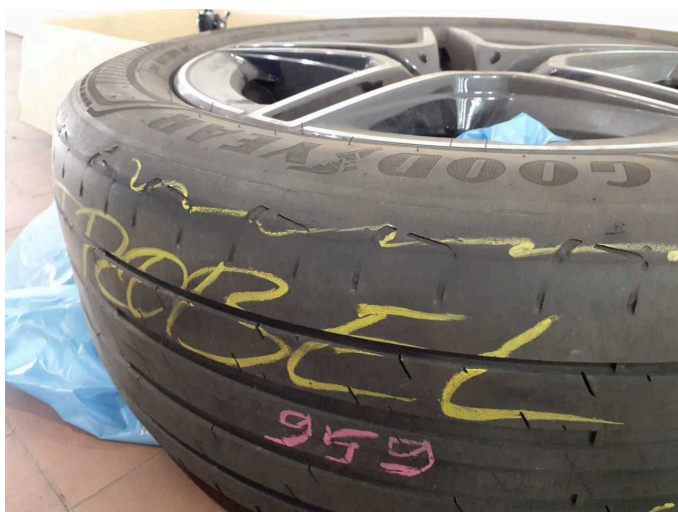
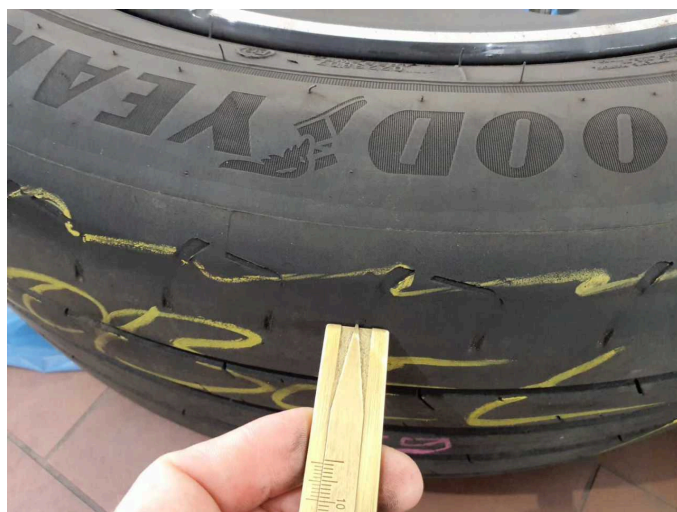
| Nr. | Bauteilgruppe | Beschreibung |
|---|---|---|
| 5 | 2.Radsatz | 1 Reifen - verschlissen - erneuern |

**Beschädigung 5:** 2.Radsatz: 1 Reifen - verschlissen - erneuern

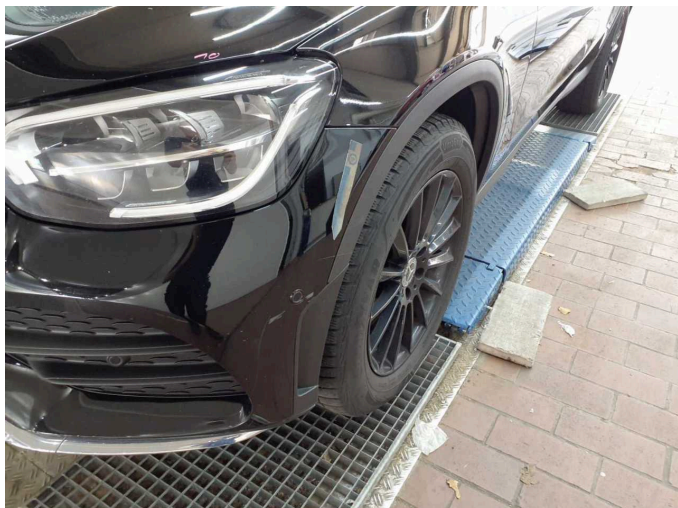
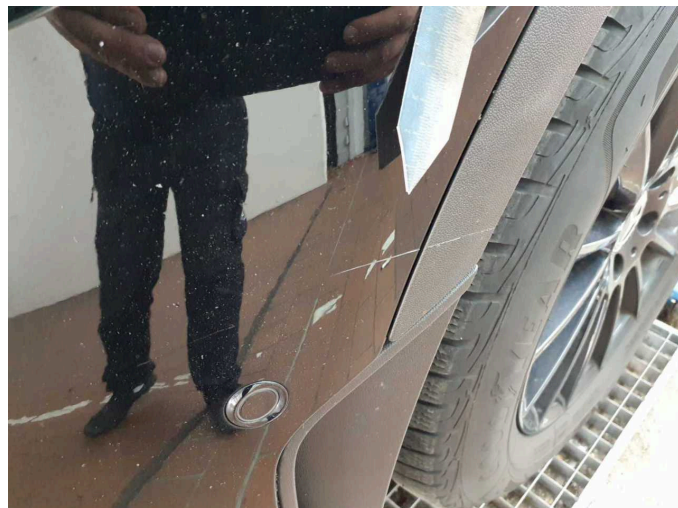
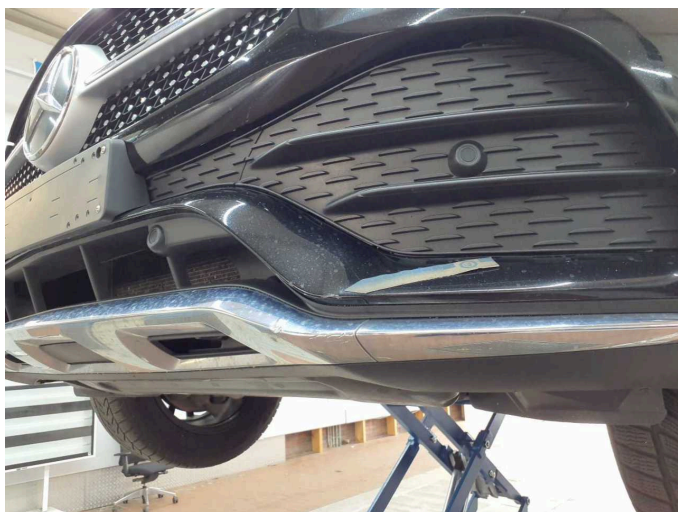
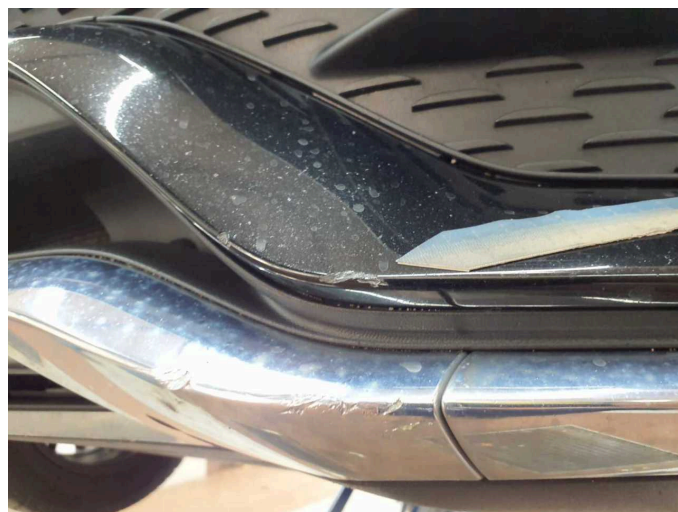
| Nr. | Bauteilgruppe | Beschreibung |
|---|---|---|
| 6 | Stoßfänger vorn | Stoßfänger vorn - verkratzt / verschürft - instandsetzen und lackieren |

**Beschädigung 6:** Stossfänger vorn: Stossfänger vorn - verkratzt / verschürft - instandsetzen und lackieren

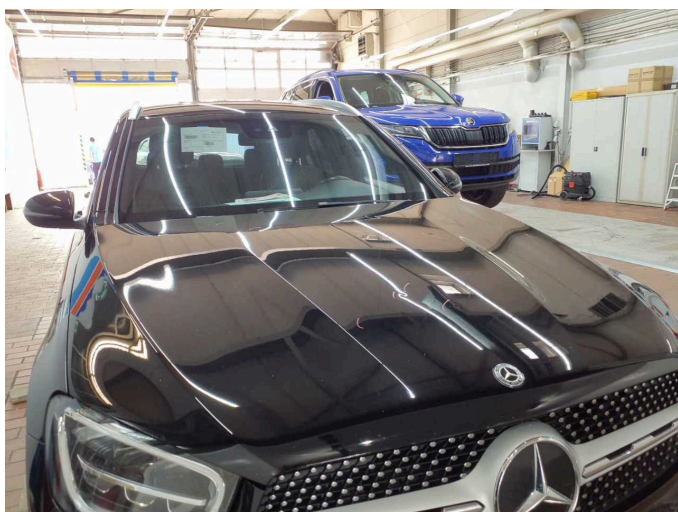
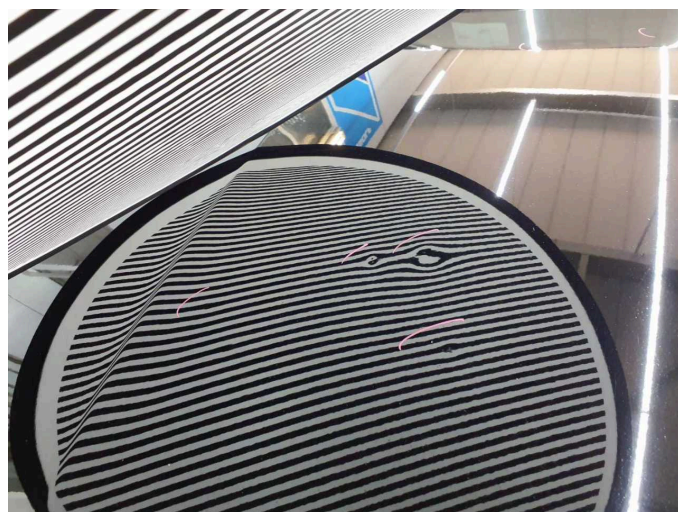
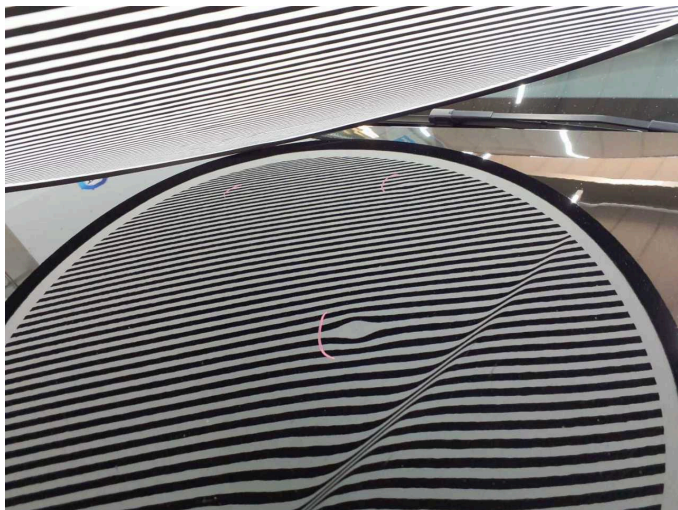
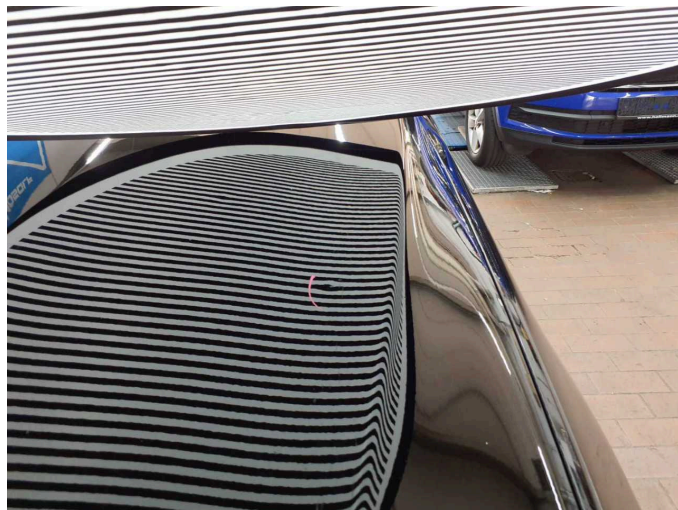
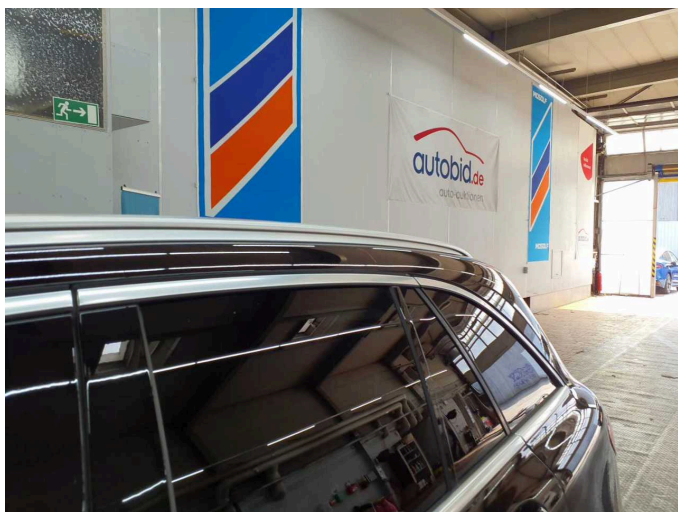
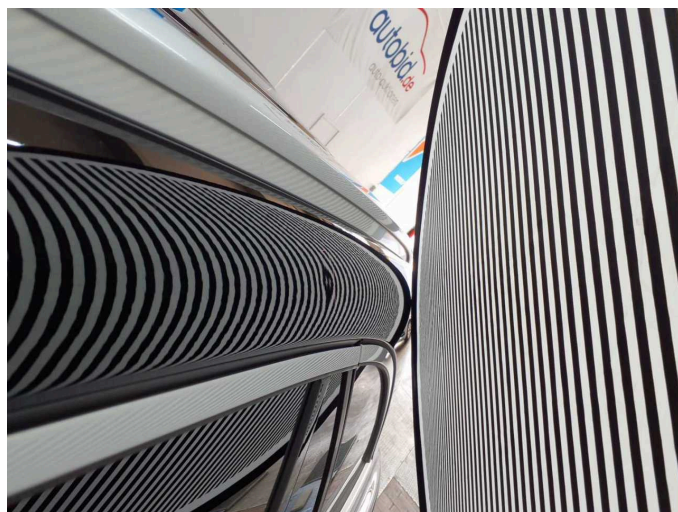
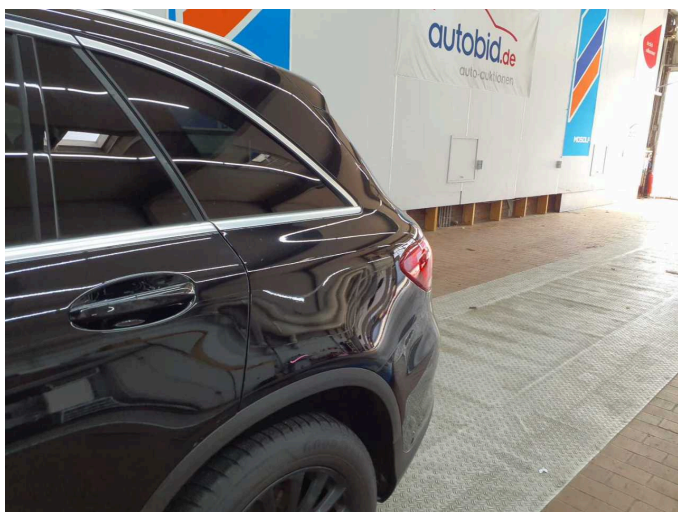
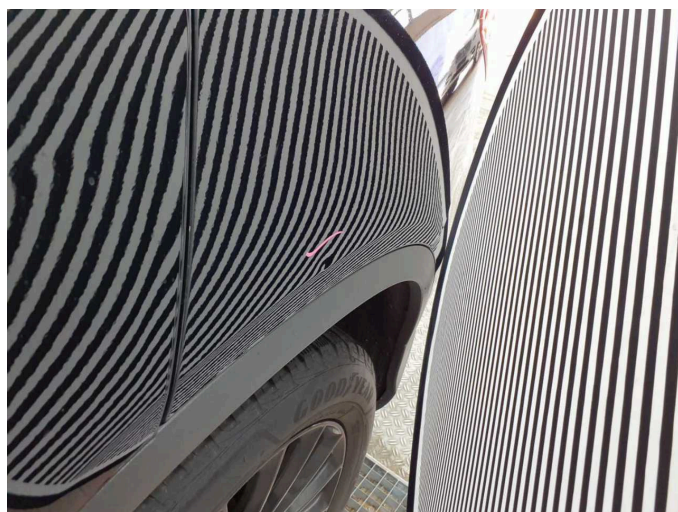
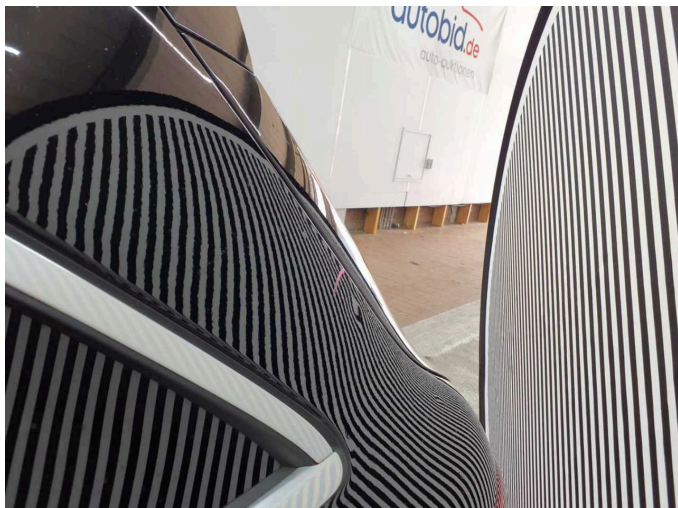
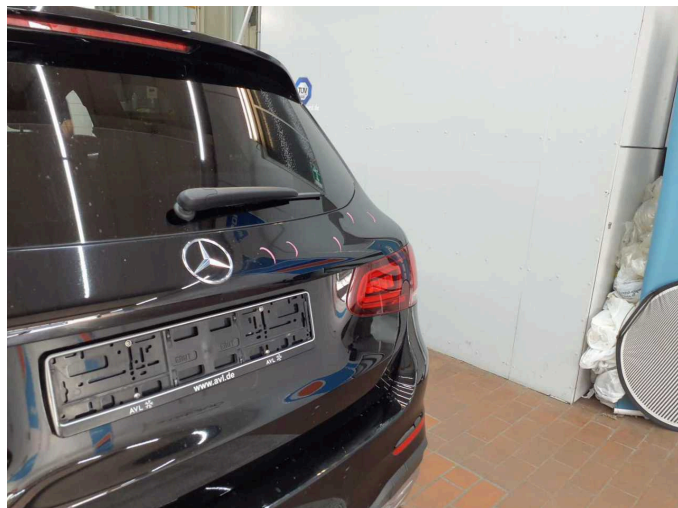
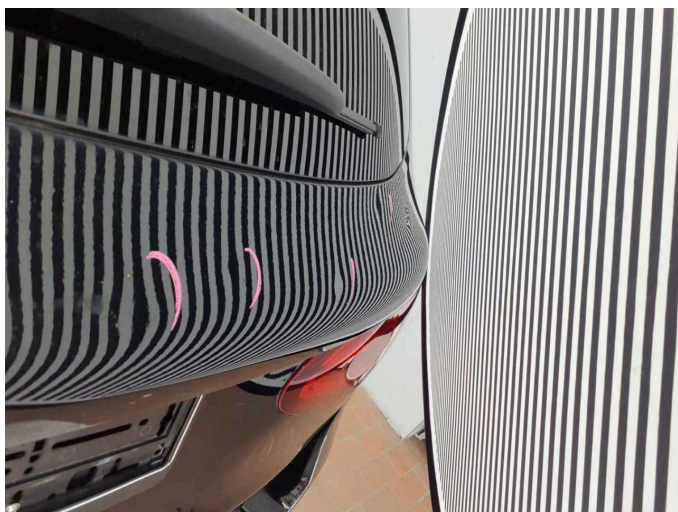
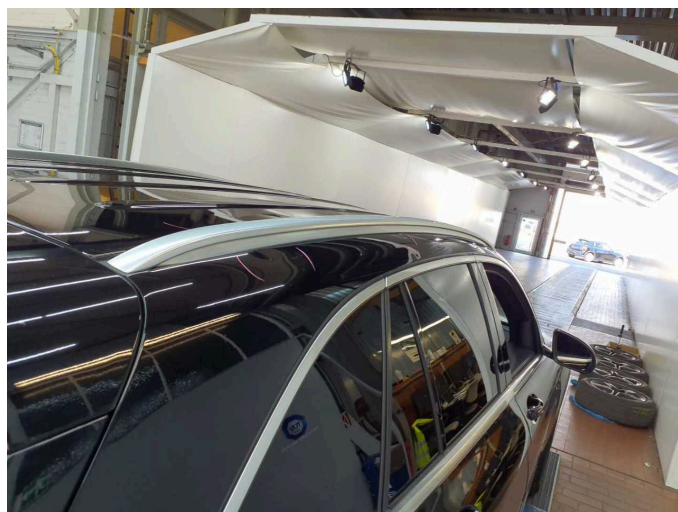
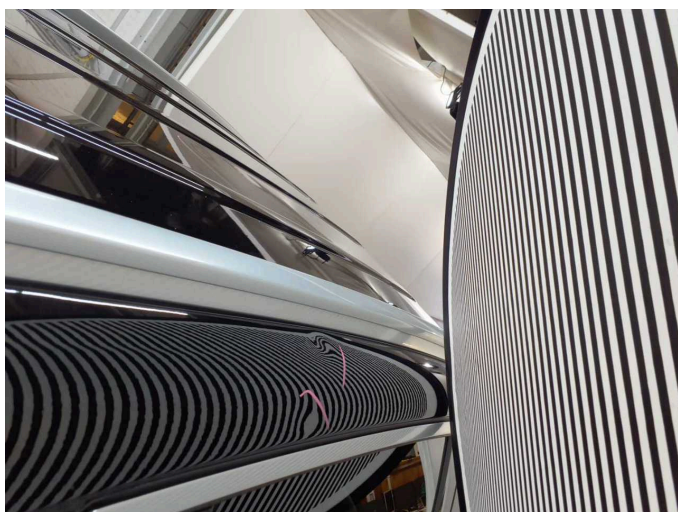
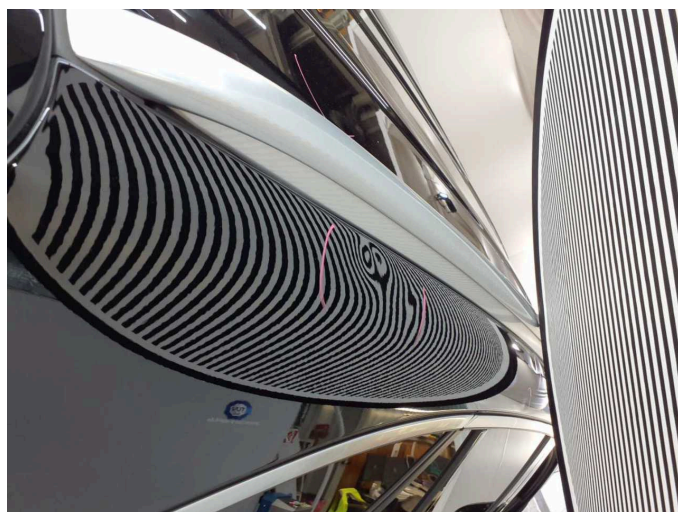
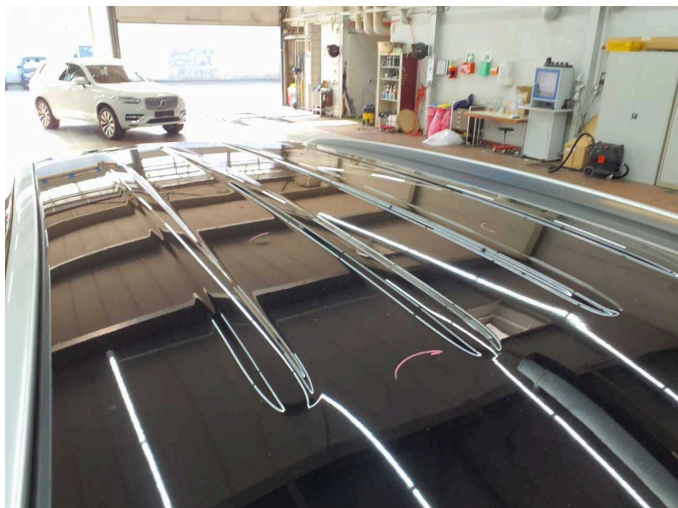
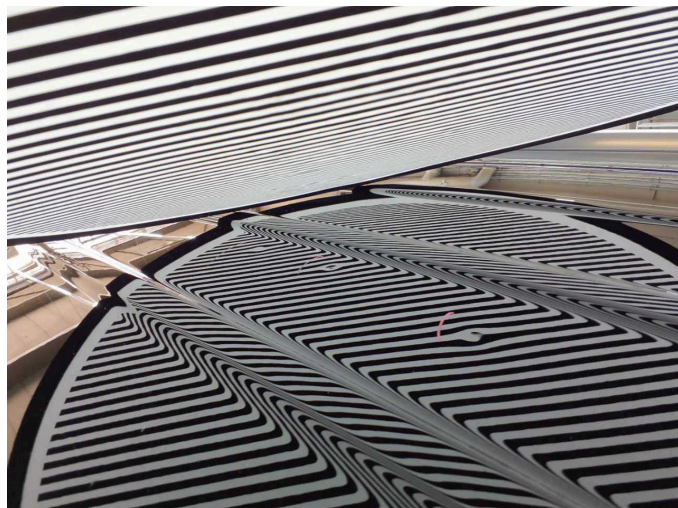
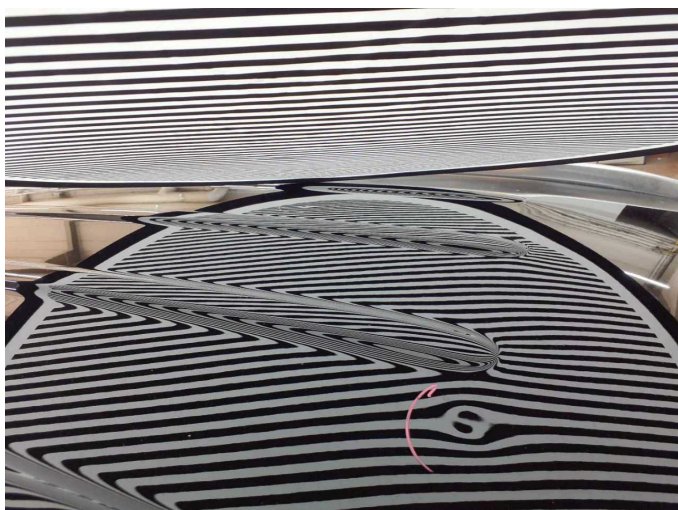
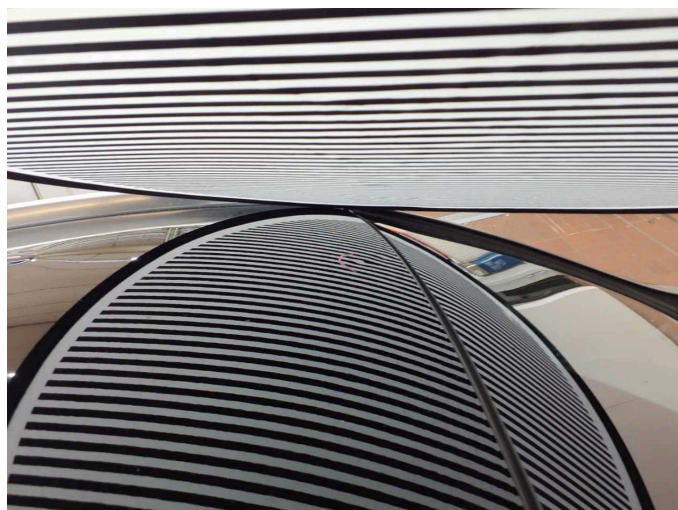
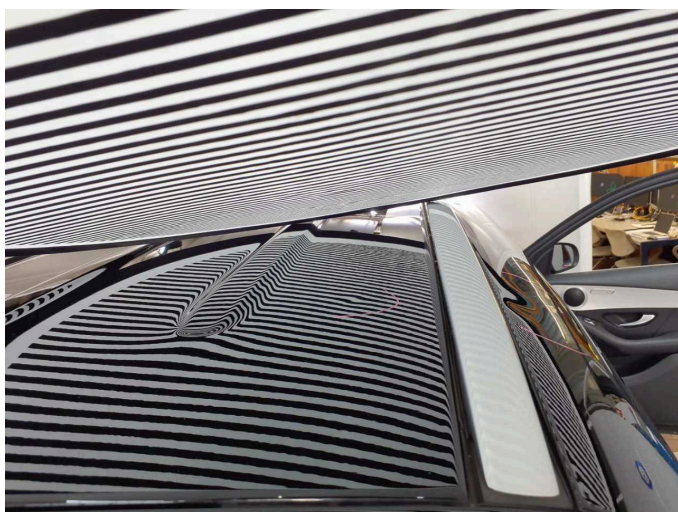
| Nr. | Bauteilgruppe | Beschreibung |
|---|---|---|
| 7 | Karosserie | Karosserie - Hagelschaden - instandsetzen lt. Kalkulation |

**Beschädigung 7:** Karosserie: Karosserie - Hagelschaden - instandsetzen lt. Kalkulation
