GUTACHTENNUMMER: 202601-32391

## Gutachten

KEL-JB411

| <b>Modell / Verkaufsbezeichnung</b> | GLB 220 d |

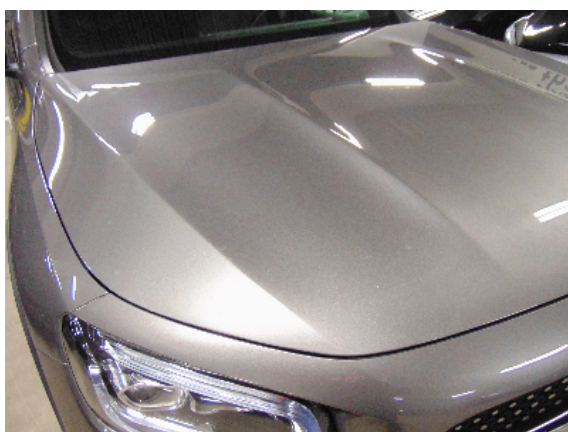
Abbildung 1:

| Nr. | Teil | Schaden | Schweregrad | Kommentar |
|---|---|---|---|---|
| 1 | Motorhaube | Steinschlag | Leicht | |

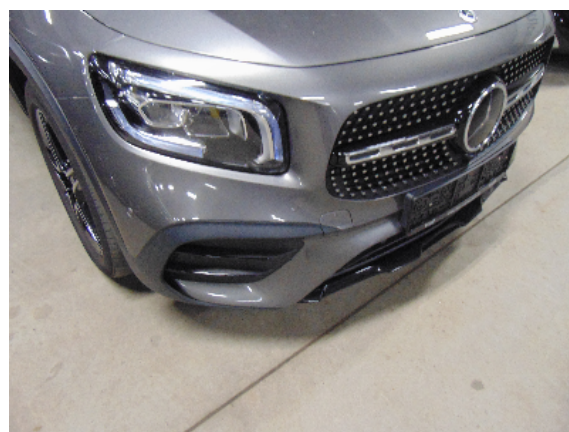
Abbildung 2:

| Nr. | Teil | Schaden | Schweregrad | Kommentar |
|---|---|---|---|---|
| 2 | Stoßfänger vorne | Steinschlag | Leicht | |

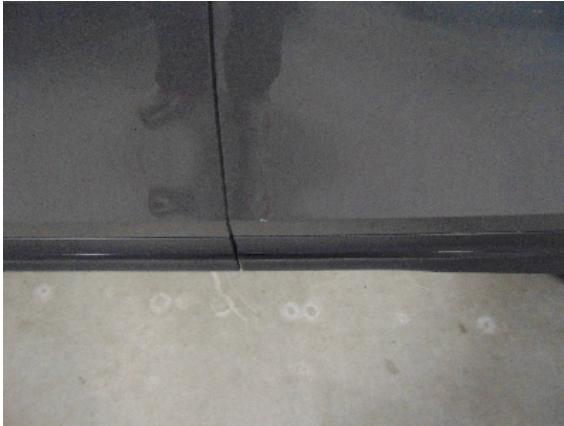
**Abbildung 3:**

| Nr. | Teil | Schaden | Schweregrad | Kommentar |
|---|---|---|---|---|
| 3 | Tür HL | Kratzer | Leicht | |
