## Gutachten

| <b>Betreff</b> | Minderwertgutachten |
| <b>Amtliches Kennzeichen</b> | AA-RO 2210 |

| <b>Modell / Verkaufsbezeichnung</b> | A4 Avant |

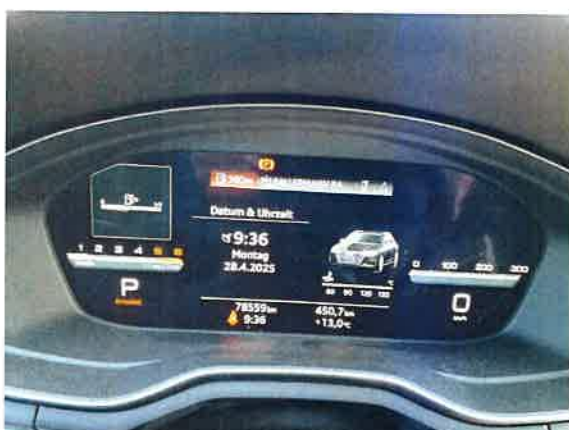
Abbildung 10: Kombiinstrument

| <b>Laufleistung</b> | 78.559 km / abgelesen |

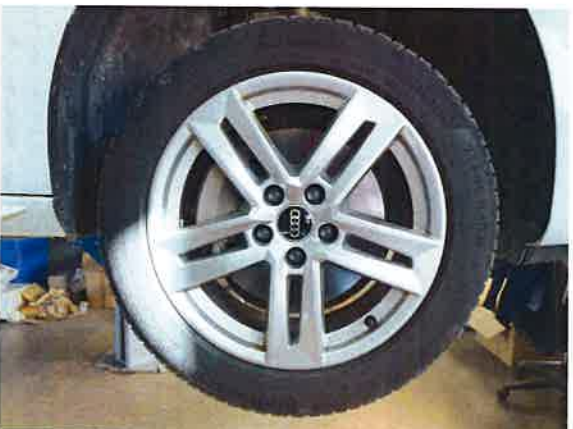
Abbildung 11: Montierte Bereifung

| Achse / Größe | Hersteller | Bereifung | Profil [mm] |
|---|---|---|---|
| #1 225/50 R17 94H | Continental | Winterreifen auf Leichtmetall | 4 / 4 |
| #2 225/50 R17 94H | Continental | Winterreifen auf Leichtmetall | 6 / 6 |

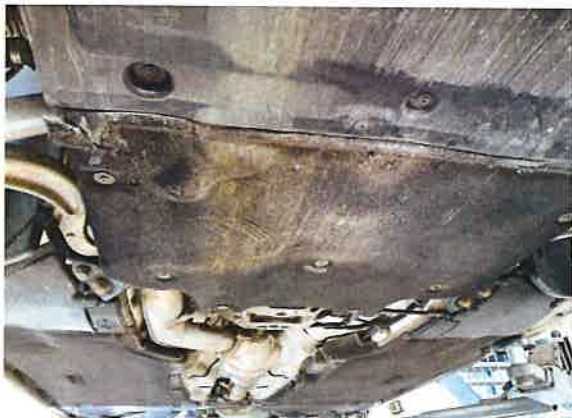
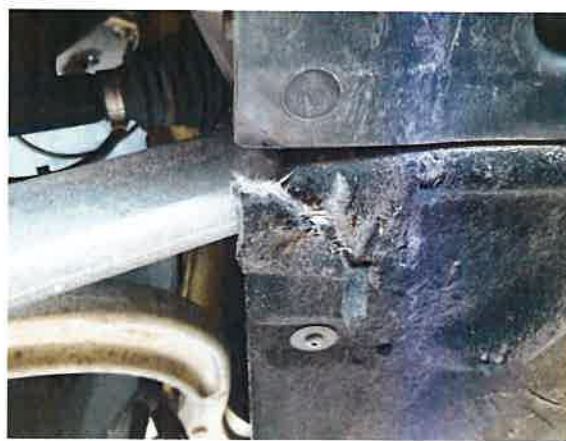
**Beschädigung 1:** Karosserie: Unterbodenverkleidung - gebrochen / gerissen - erneuern

| Nr. | Bauteilgruppe | Beschreibung | Rep.Kosten | Minderwert |
|---|---|---|---|---|
| 1 | Karosserie | Unterbodenverkleidung - gebrochen / gerissen - erneuern | 80,00 € | 80,00 € |

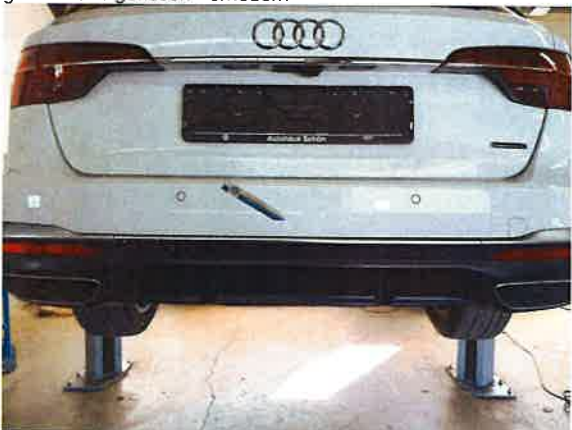
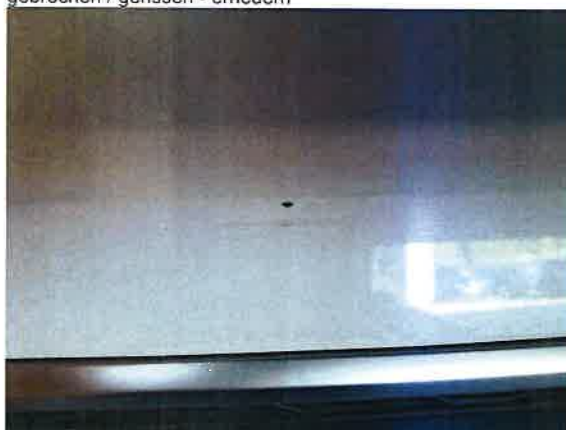
**Beschädigung 2:** Stossfänger hinten: Stossfänger hinten - Kratzer - lackieren

| Nr. | Bauteilgruppe | Beschreibung | Rep.Kosten | Minderwert |
|---|---|---|---|---|
| 2 | Stoßfänger hinten | Stoßfänger hinten - Kratzer - lackieren | 550,00 € | 330,00 € |

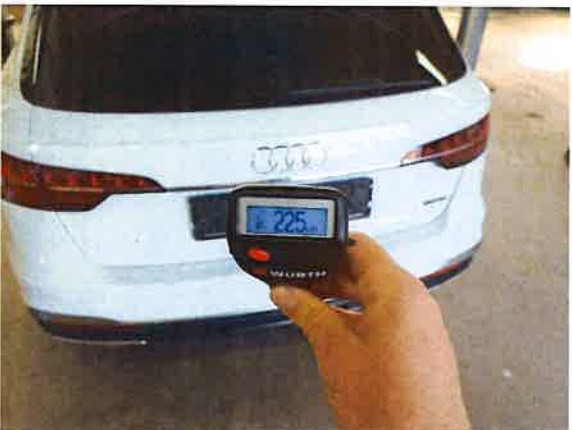
| Nr. | Ort | Wertminderung |
|---|---|---|
| 1 | Heckklappe/-tür, fachgerecht ausgeführt, Reparaturrechnung nicht vorhanden | 150,00 € |

| Nr. | Ort | Messung |
|---|---|---|
| 4 | Heckklappe/-tür | 224 µm |

**Nachlackierung 1:** Heckklappe/-tür
